Informe Final

Municipalidad de Recoleta

INFORME FINAL N° 20, DE 2010, SOBRE
AUDITORÍA CONSTRUCTIVA A OBRA
EJECUTADA POR LA MUNICIPALIDAD DE
RECOLETA.

“RECUPERACIÓN Y MEJORAMIENTO PATIO DISIDENTES”

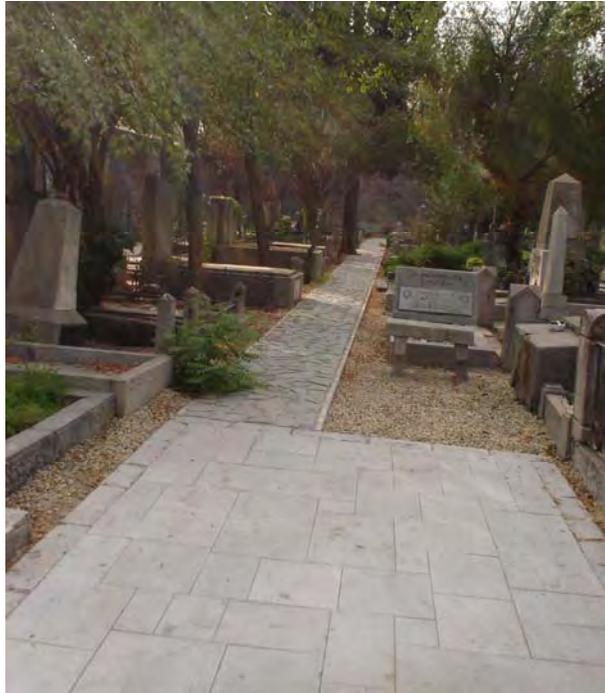
Foto N° 1

1. El proyecto ejecutado no se ciñe al diseño contratado y aprobado por el municipio auditado. Tampoco, consta sanción administrativa alguna ni registro en el libro de obras de dichas alteraciones, vulnerándose lo dispuesto en la letra a) del numeral 7.1 de las bases administrativas generales. A modo de ejemplo, se verificó que el tipo de pavimento 2, definido en el numeral 3.5, de las especificaciones técnicas no fue ejecutado en la intersección de la calle San José y avenida Profesor Zañartu, según lo indicaba la lámina A02, sino en la intersección de las calles Calvario y Echaurren, lo que no estaba contemplado en el proyecto original (anexo, foto N° 1).

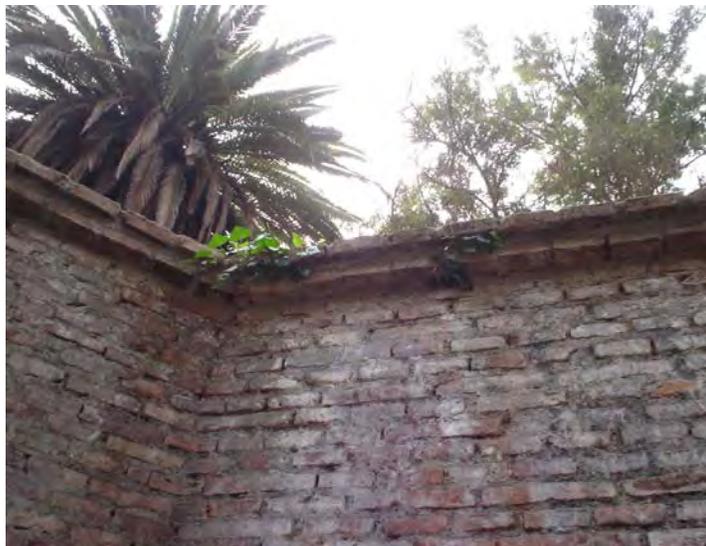
Foto N° 2

2. En el muro perimetral de albañilería por calle Calvario, se observó vegetación, pese a que, según lo indican los puntos 4.3 y 4.11 de las especificaciones técnicas, dicho paramento debía limpiarse, retirando la vegetación existente, para posteriormente aplicar un impermeabilizante opaco incoloro (anexo, fotos N°s 2 y 3).

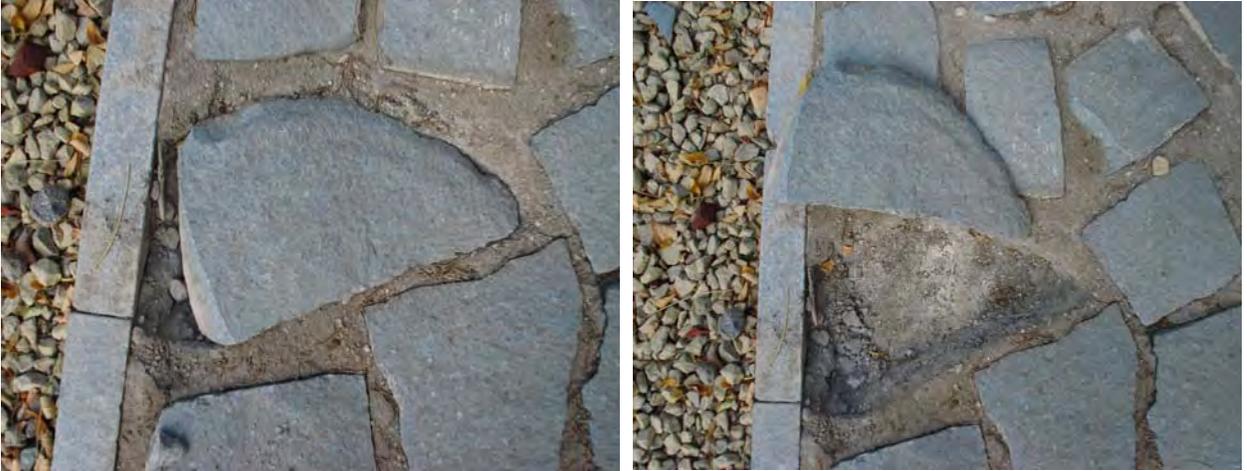
Fotos N^{os} 4 y 5

3. El mortero de pega de los pavimentos de piedra "capricho irregular-tipo 2", numeral 3.5 de las especificaciones técnicas, presenta desprendimiento de material y fisuras transversales (anexo, fotos N^{os} 4 a 10).

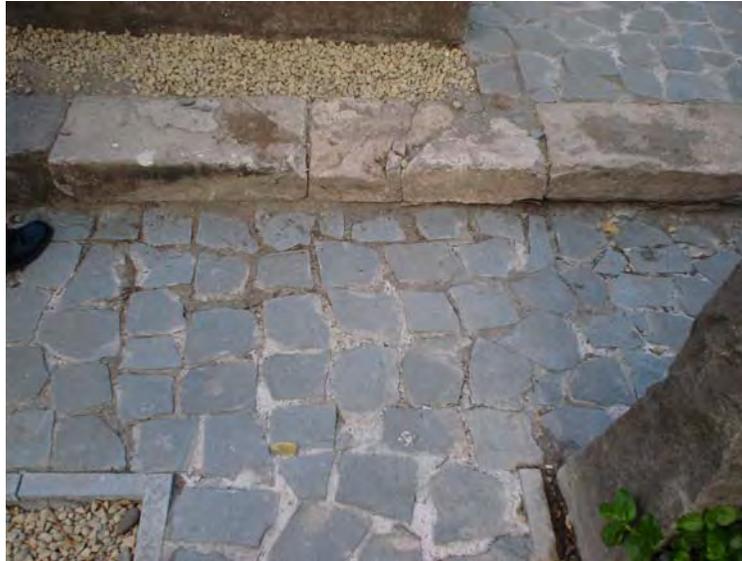
Foto N° 11

4. No se confinaron todos los tramos de pavimento de hormigón indicados en los planos mediante soleras de piedra tipo 2, punto 3.6 de las especificaciones técnicas (anexo, fotos N^{os} 11 y 12).

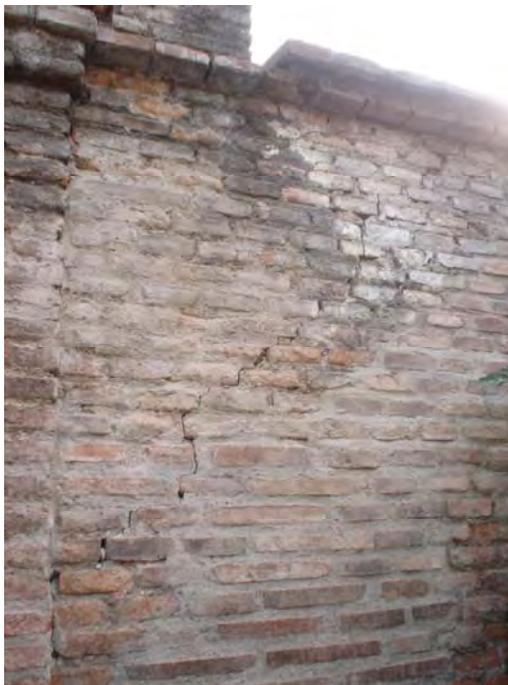
Foto N° 13

a) La reparación efectuada por el contratista en el muro de albañilería por el acceso de calle Echaurren, conforme a lo estipulado en la lámina A12, presenta una grieta de corte, en la misma zona intervenida (anexo, foto N^o 13).

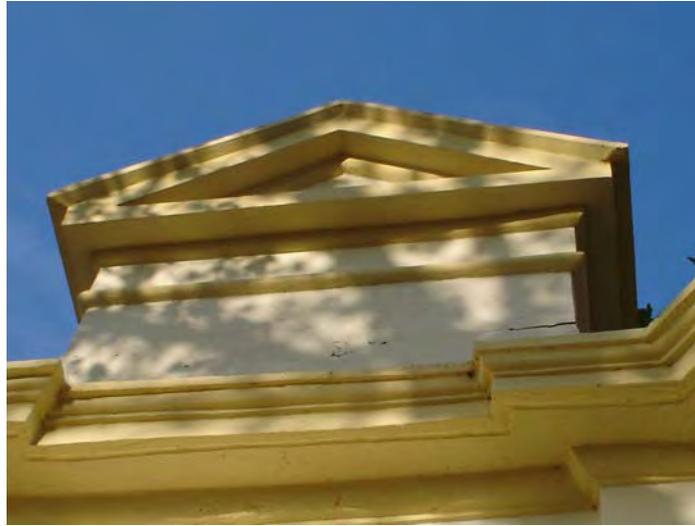
Foto N° 14

b) Igualmente, se observan fisuras, tanto en el frontón del muro de acceso al patio en cemento, como en su cornisa exterior, elementos incluidos en la reparación realizada por la citada constructora responsable del contrato (anexo, fotos N^{os} 14 y 15).

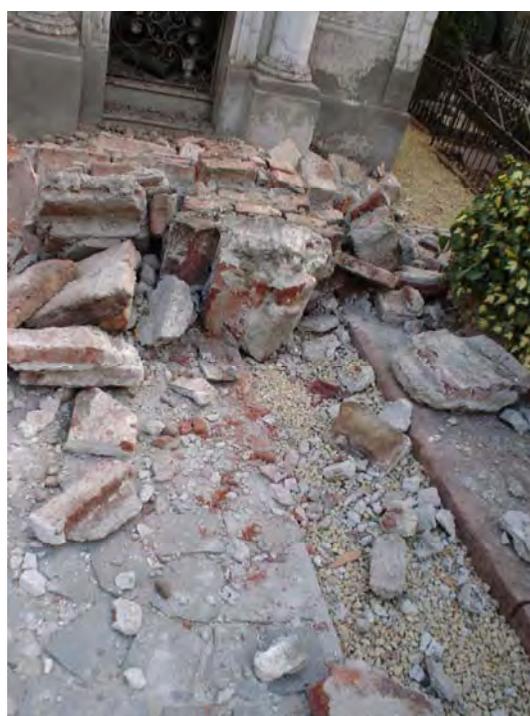
Foto N° 16

c) El pavimento y soleras de piedra tipo 2, resultaron dañados por el derrumbe de un mausoleo (anexo, fotos N^{os} 16 y 17).
