**ORDENA DEMOLICIÓN DE LA PROPIEDAD
UBICADA EN CALLE URRUTIA N°501**

RESOLUCIÓN N° 1465 / 2022

INFORME TÉCNICO DE INSPECCIÓN

N°: 89
FECHA: 13 ABR. 2022

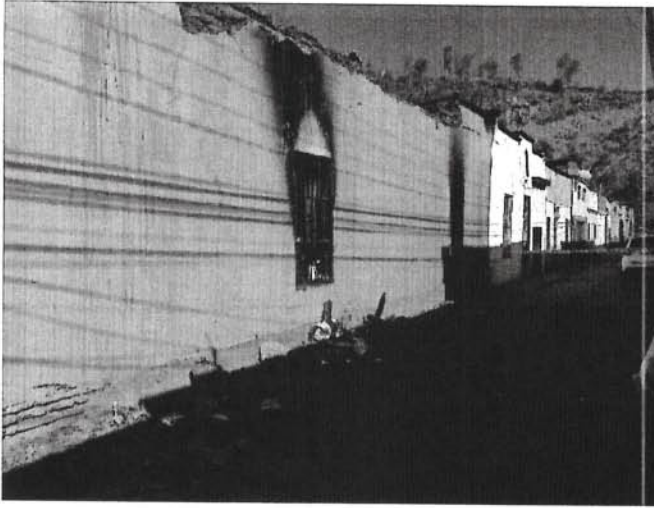
desprendimiento en muros de adobe que componen la fachada Norte, se identifican grietas y elementos de adobe desprendidos en la parte superior del muro; los marcos de madera de vanos se encuentran derrumbados o calcinados, las conexiones eléctricas se encuentran a la intemperie y en mal estado. Las condiciones de salubridad y seguridad del inmueble la fecha de inspección constituyen un riesgo de daños a terceros y requiere de reparaciones y mejoras.
7	INCUMPLIMIENTO INSTRUCCIÓN O RESOLUCIÓN DOM (Art. 1.3.2 n°4. O.G.U.C.)	<input type="checkbox"/>	---
8	NÚMERO MUNICIPAL	<input type="checkbox"/>	---
N°	DE LA ARQUITECTURA Y DE LA CONSTRUCCIÓN (Título 4 y Título 5 O.G.U.C.)	INF.	OBSERVACIÓN
9	CONDICIONES DE HABITABILIDAD, GENERALES DE SEGURIDAD, DE SEGURIDAD CONTRA INCENDIO (Título 4 Capítulo 1, 2, 3 O.G.U.C.)	<input checked="" type="checkbox"/>	No existen antecedentes en esta DOM sobre las condiciones de habitabilidad, de seguridad en general y de seguridad contra incendio de las construcciones y destinos sin permiso. En particular existen construcciones de altillos al interior de las habitaciones habilitan recintos que no poseen una adecuada ventilación y/o acceso a la luz natural, incumpliendo además con la altura mínima de recintos. Se detectan malas condiciones térmicas en habitaciones producto del siniestro en ambas unidades.

DAÑOS EN MURO DE FACHADA	DAÑOS GENERALES POR SINIESTRO

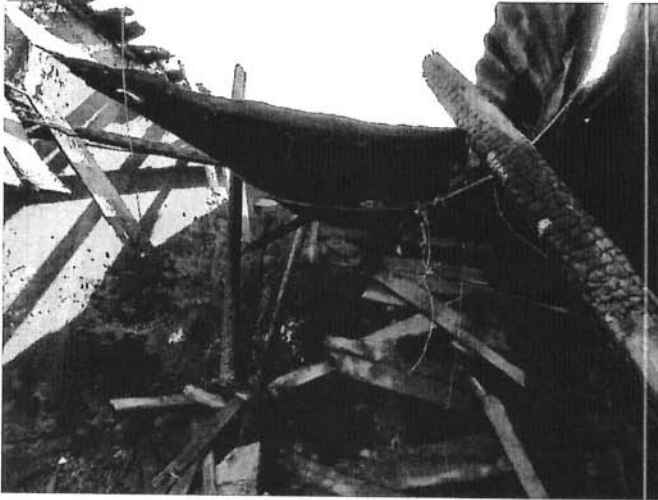
6	PELIGRO DE RUINA; MAL ESTADO DE CONSERVACIÓN, SALUBRIDAD, HIGIENE; CONFORMACIÓN DE CIERROS (Art. 158° y 159° L.G.U.C. / Art. 5.2.4. O.G.U.C. / Art. 2.5.1. O.G.U.C.)	<input checked="" type="checkbox"/>	Respecto a la cubierta, se observan elementos ruinosos que componen la estructura con peligro de desprendimientos y derrumbes. Se observa una pérdida total de la cubierta en habitaciones junto al deslinde Norte de la propiedad tanto en la unidad Oriente como en la unidad Poniente, derrumbe los aleros y canales hacia el patio interior; existen elementos desprendidos de la cubierta donde se identifican planchas de zinc que dañan parcialmente las habitaciones. Respecto a los muros, existen daños con peligro de

ELEMENTOS RUIOSOS DE LA CUBIERTA	ESCOMBROS EN HABITACIONES

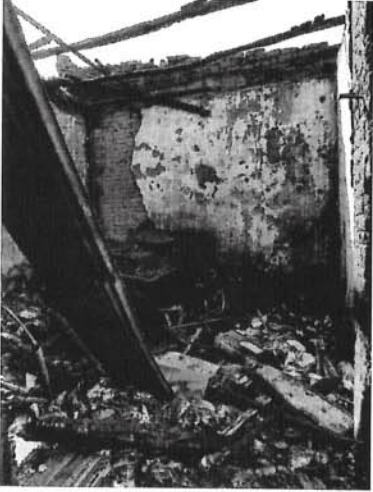
10	CONDICIONES DE ACCESIBILIDAD UNIVERSAL (Art. 4.1.7 O.G.U.C. Edificio presta un servicio a la comunidad)	<input type="checkbox"/>	---
11	CONDICIONES DE ESTABILIDAD (Art. 5.1.7. O.G.U.C.)	<input checked="" type="checkbox"/>	Existe una debilitación estructural de la cubierta de madera que afecta cuatro habitaciones anexas a la fachada Norte producto de los elementos ruinosos registrando desprendimientos y calcinamiento de los perfiles. Se observan desaplomes en los encuentros entre muros estructurales mas cercanos a la zona afectada (norte); además existen desprendimientos de los estucos de los muros de adobe que en conjunción con la humedad comprometen la integridad estructural. Se observan desprendimientos parciales de los elementos de albañilería de adobe en la parte superior de la fachada Norte y ausenta tablero de marco superior.
12	FAENAS CONSTRUCTIVAS (Título 5 Capítulo 8. O.G.U.C.)	<input type="checkbox"/>	---

DAÑOS GENERALES EN LA CUBIERTA	DAÑOS A MUROS ESTRUCTURALES

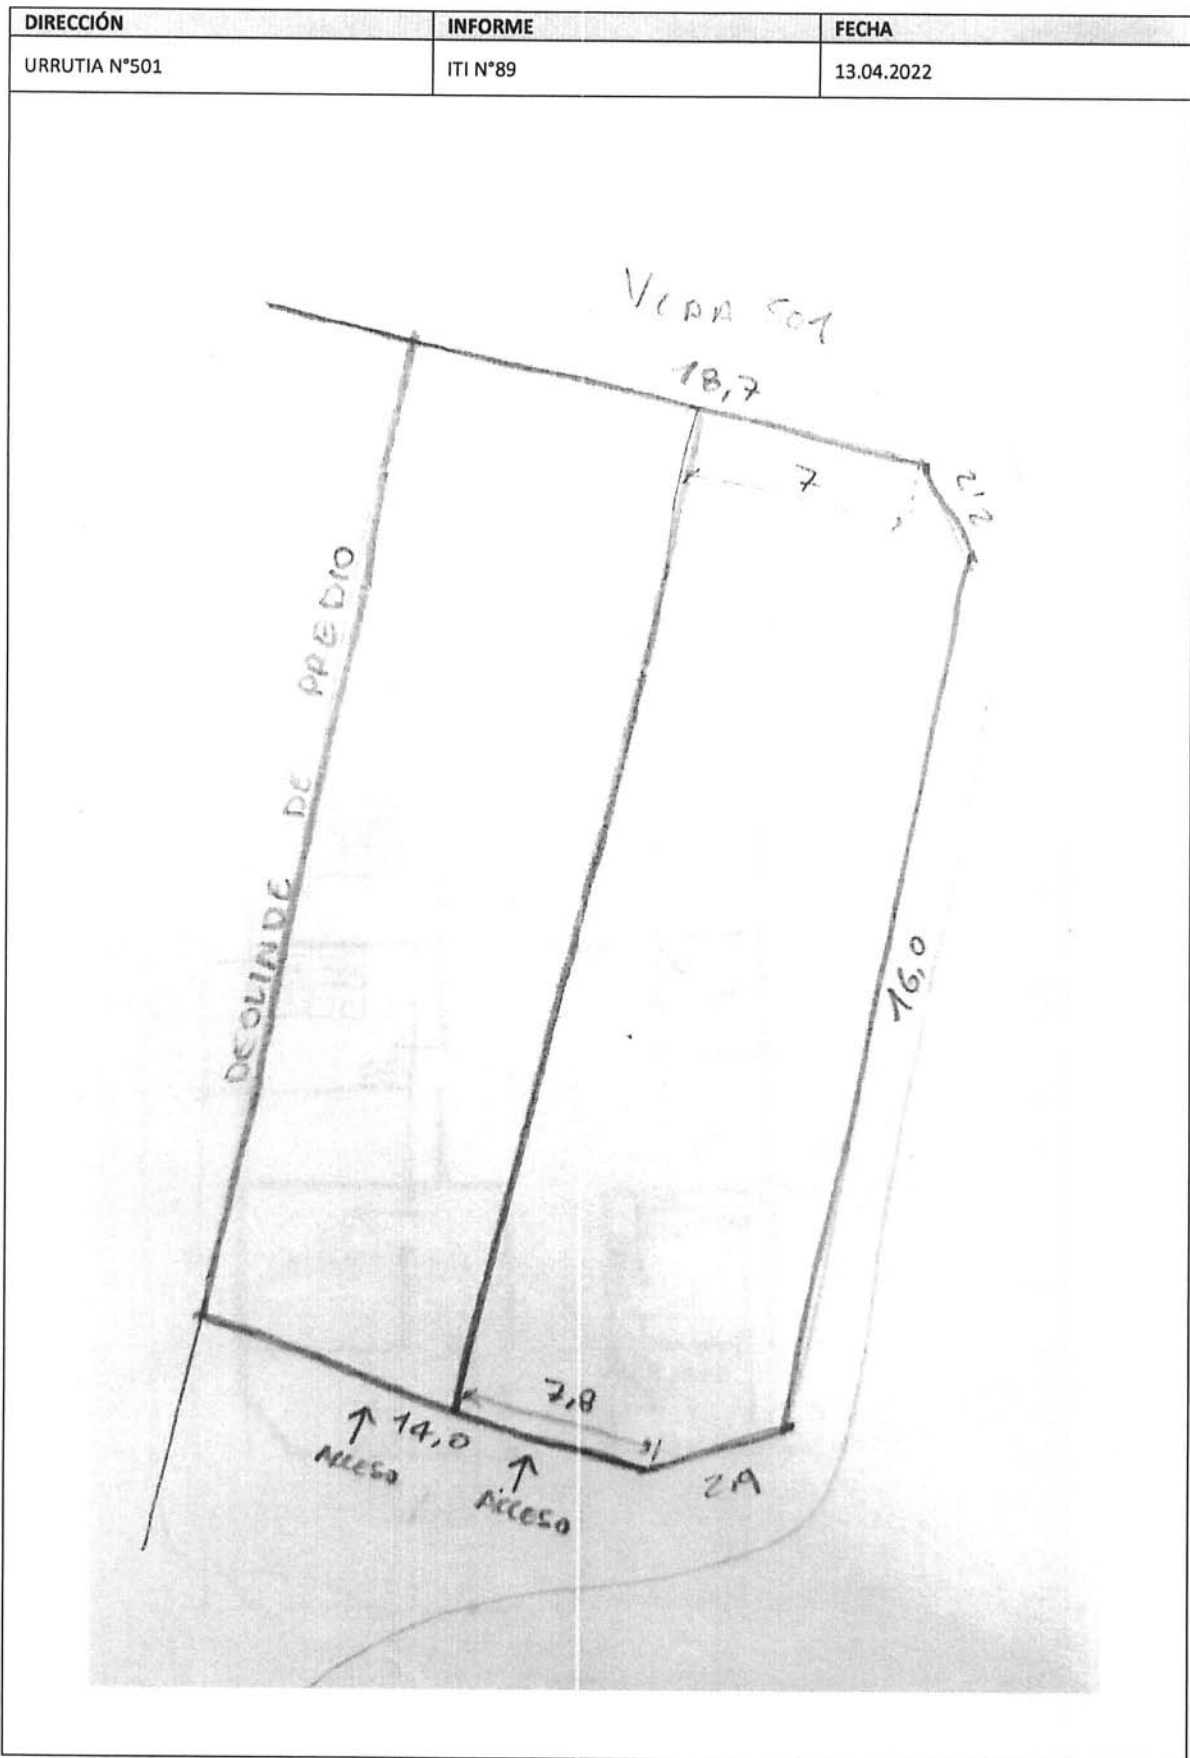
2	DESTINO DE LA EDIFICACIÓN (Art. 116° L.G.U.C. / Art. 1.3.2 n°6. O.G.U.C.; Art. 13 Ley 19.537 sobre Copropiedad Inmobiliaria)	<input checked="" type="checkbox"/>	Se habilitan dos unidades residenciales independientes; existe uso de vivienda colectiva con unidades funcionales independientes en la unidad Oriente, y uso residencial del propietario del inmueble en la unidad Poniente.
3	NORMAS URBANÍSTICAS (Art. 116° inciso 7° L.G.U.C. / Art 1.1.2 O.G.U.C.)	<input checked="" type="checkbox"/>	No existen antecedentes en esta DOM sobre el cumplimiento de normas urbanísticas de las construcciones sin permiso.
4	AUTORIZACIONES ESPECIALES (Art. 121°, 122°, 124° L.G.U.C.)	<input type="checkbox"/>	---
5	OBRA HABITADA ANTES DE SU RECEPCIÓN DEFINITIVA (Art. 145° L.G.U.C.)	<input checked="" type="checkbox"/>	El inmueble presenta construcciones habitadas sin Recepción Final en contravención al Artículo 145 de la Ley General de Urbanismo y Construcciones. Los recintos afectos al siniestro que presentan ruinas no presentan las condiciones óptimas para ser habitados.

ANEXO ESQUEMÁTICO.- Levantamiento en visita inspectiva, identificación de unidades independientes.

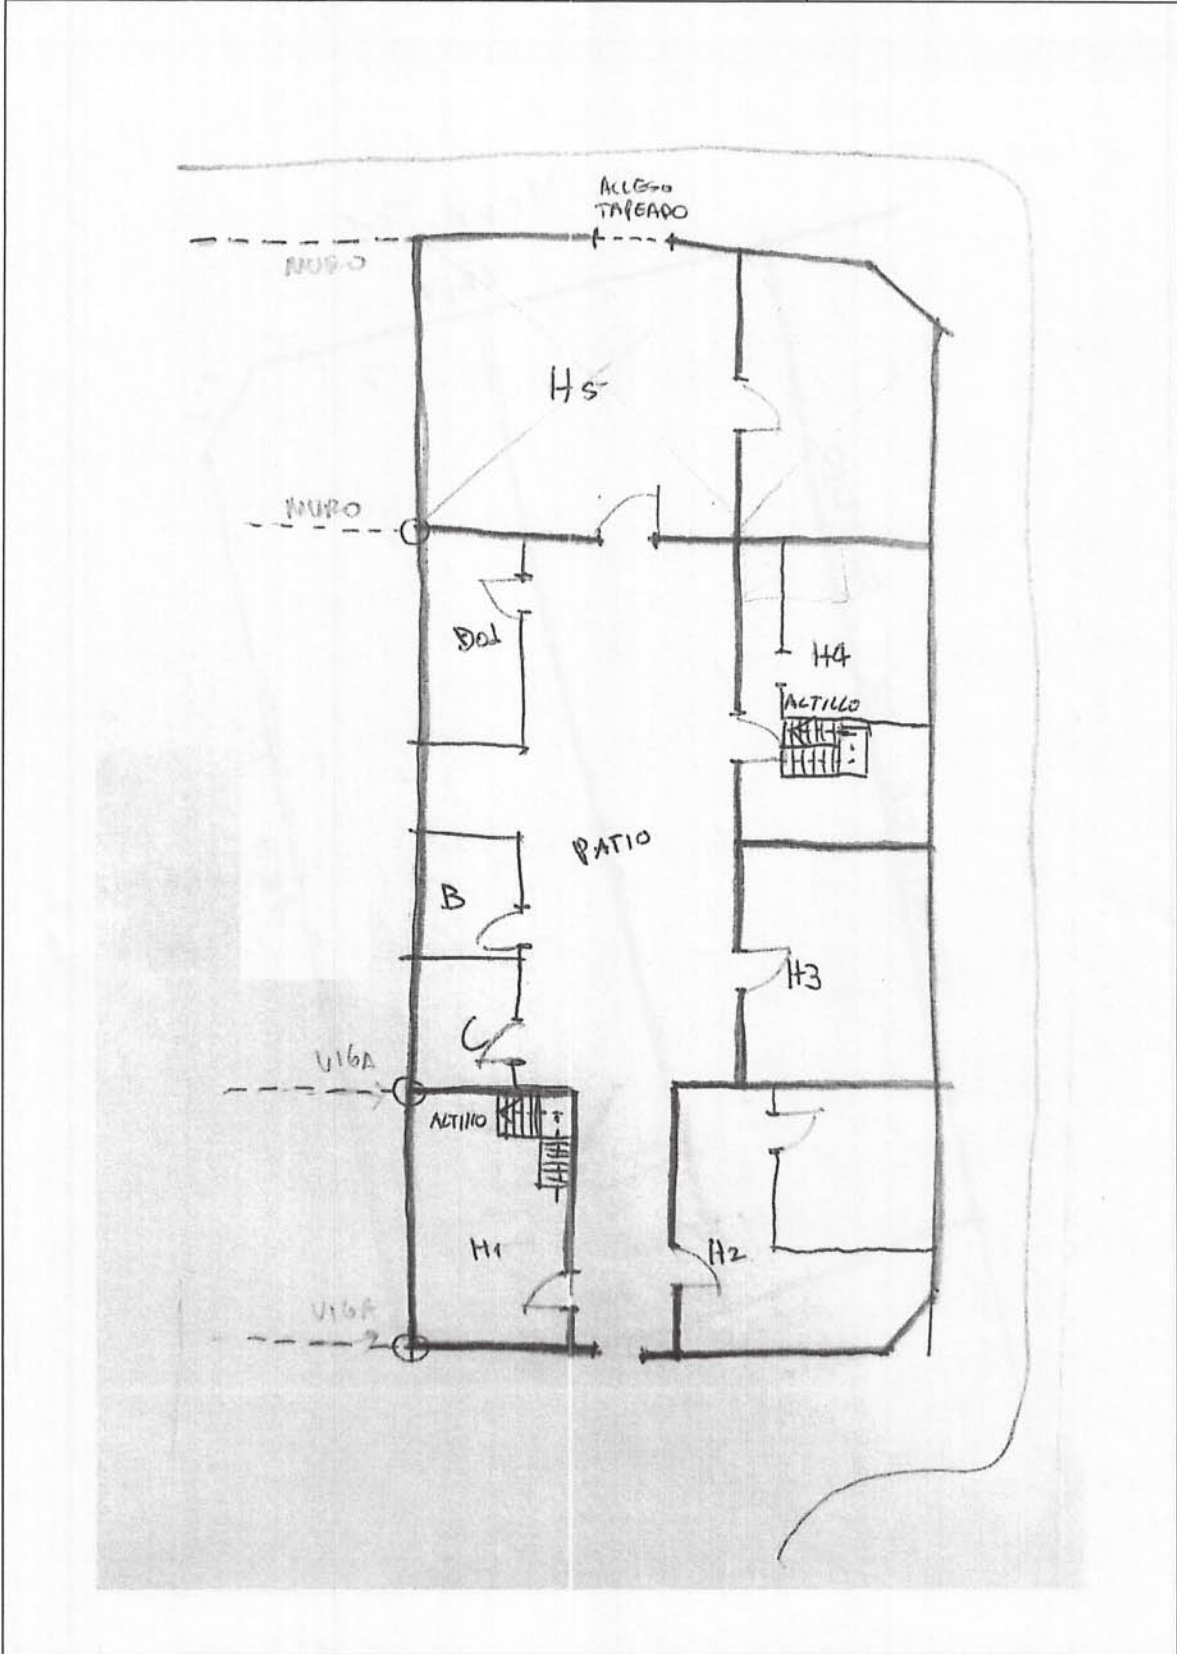
ANEXO ESQUEMÁTICO.- Levantamiento en visita inspectiva, unidad Oriente.

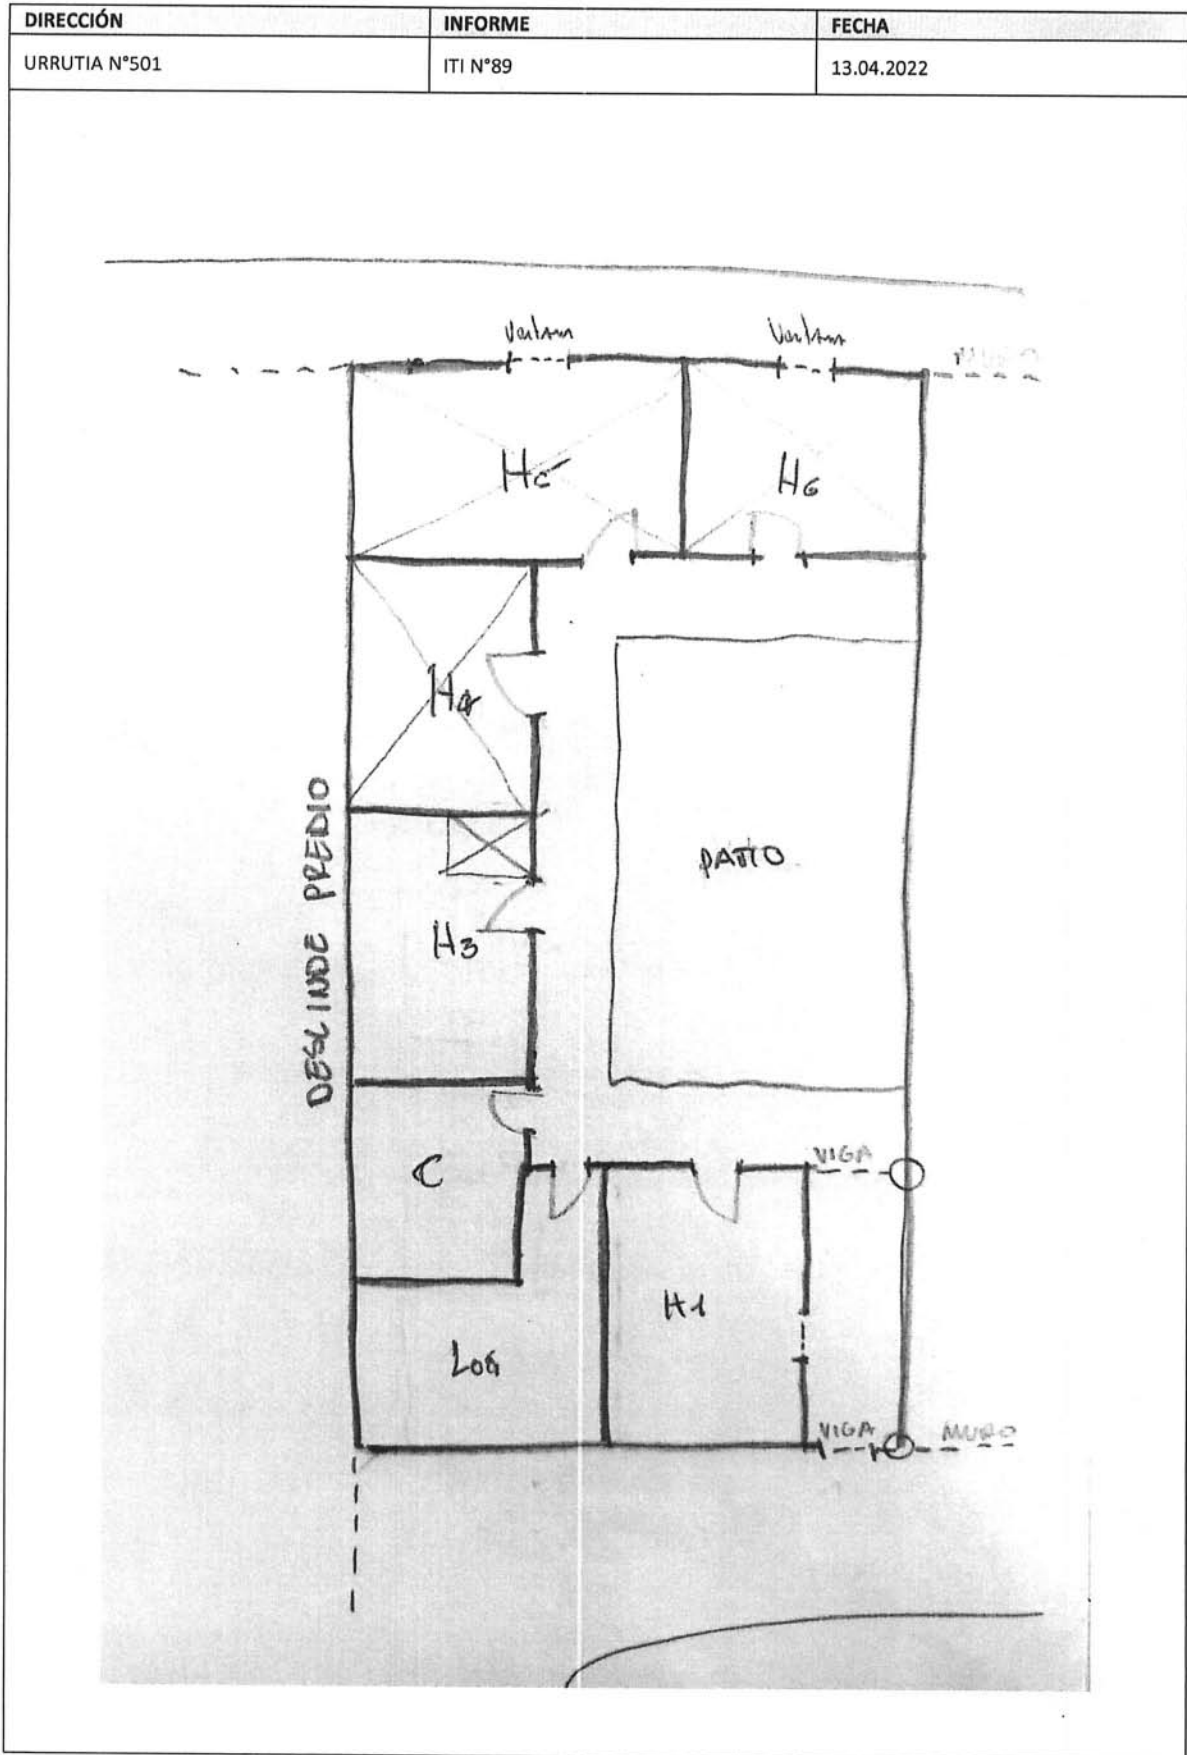
ANEXO ESQUEMÁTICO.- Levantamiento en visita inspectiva, unidad Poniente.
