INFORME INVESTIGACIÓN DE ACCIDENTE

Fecha del accidente	01-03-2023
Hora del accidente	17:40 horas
Instalación a la que pertenece	Obra "Reposición de Pavimentos Vías Locales, Comuna de Recoleta"
Actividad que realizaba al momento del accidente	Excavación para rebaje de arranque de agua potable.
Lugar en donde ocurrió el accidente	Calle General Ekdhal
Parte del cuerpo lesionada	N/A
Evento o tipo de accidente	N/A
Clasificación del accidente	Leve <input type="checkbox"/> Grave <input type="checkbox"/> Fatal <input type="checkbox"/>
Participaron otros trabajadores en el hecho	No, solamente operador de maquinaria.
Usaba EPP	Si, trabajador se encontraba con elementos de protección personal

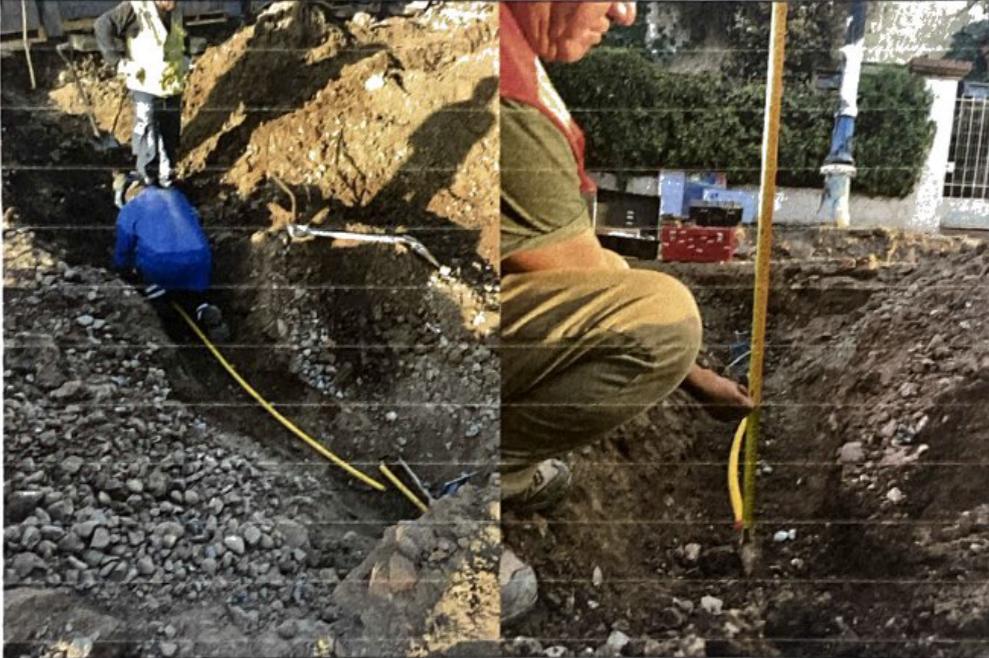
6. Medios de Prueba.

El día 01 de marzo de 2023, el operador Emerson Schultz excavadora de Constructora ALVIAL S.A, estaba realizando una excavación para hacer rebaje de arranque domiciliario de agua potable cuando al hacer contracción de balde levanta tubería de agua y gas que estaban a una profundidad de 90 cm y sin ningún tipo de alerta, recubrimiento, cinta o cualquier señal de alerta.

Cañería se encontraban a una profundidad de 90 cm.
Plano no arrojaba otorgados por Metrogas no indicaba en el sector cañería de gas.

Sensibilización a personal sobre la importancia de puntero en terreno.

Presencia de planos en terreno.

Aumentar coordinación con personal de distintas brigadas de emergencia.
