MUNICIPALIDAD DE RECOLETA

INFORME N° 164/2019
4 DE FEBRERO DE 2020

SEGUIMIENTO AL INFORME FINAL N°
164, DE 2019, SOBRE AUDITORÍA AL
ESTADO DE LA INFRAESTRUCTURA DE
LOS ESTABLECIMIENTOS DE ATENCIÓN
PRIMARIA DE SALUD, DEPENDIENTES
DE LA DIRECCIÓN DE SALUD DE LA
MUNICIPALIDAD DE RECOLETA.

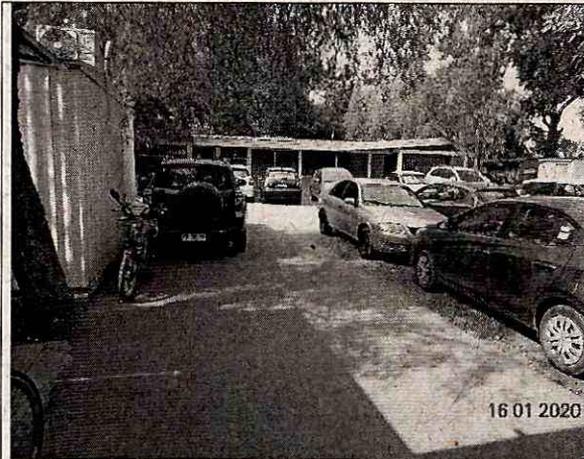
Fotografía N°	1
Fecha	16-01-2020
Observación	No están definidos los espacios seguros hacia donde se conducirán las evacuaciones.
Ubicación	CESFAM Dr. Juan Petrinovic
Contenido	Persiste lo observado. Espacio hacia donde conduce la evacuación se encuentra obstaculizado y no definido.

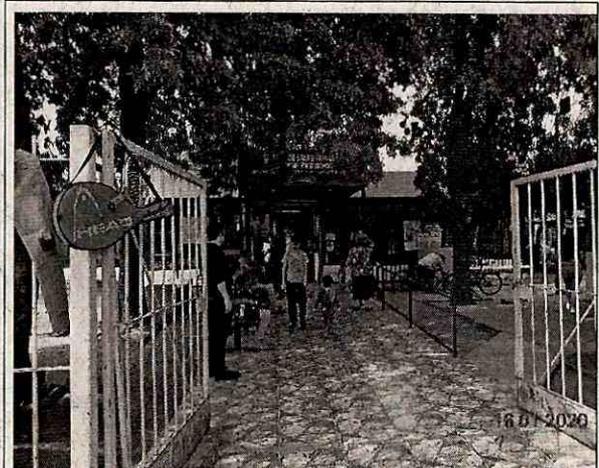
Fotografía N°	2
Fecha	16-01-2020
Observación	No están definidos los espacios seguros hacia donde se conducirán las evacuaciones.
Ubicación	CESFAM Dr. Juan Petrinovic
Contenido	Persiste lo observado. Espacio hacia donde conduce la evacuación no se encuentra definido.

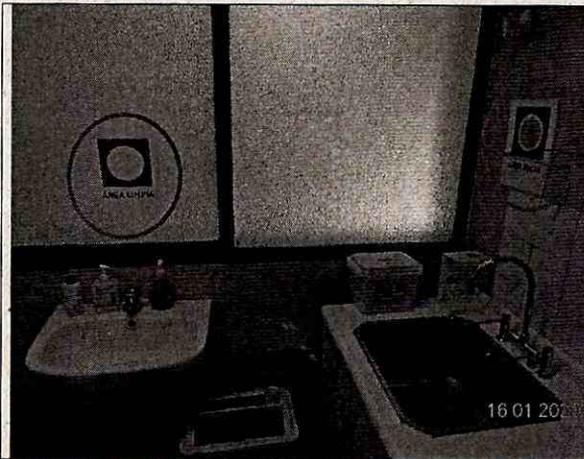
Fotografía N°	3
Fecha	16-01-2020
Observación	No existe identificación del área sucia y limpia, en sala de atención gineco-obstétrica (1).
Ubicación	CESFAM Dr. Juan Petrinovic
Contenido	Área sucia y limpia con identificación instalada, en sala de atención gineco-obstétrica (1).

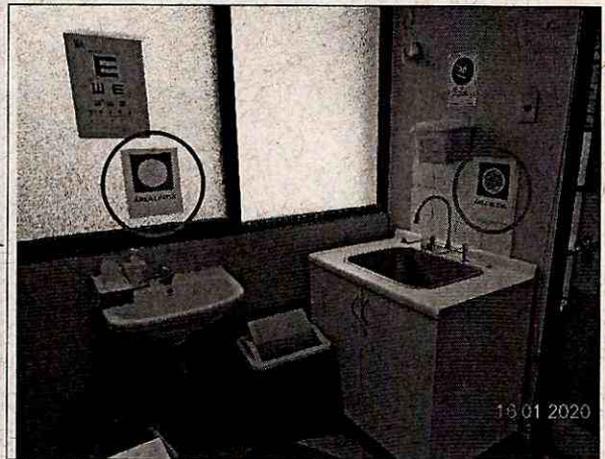
Fotografía N°	4
Fecha	16-01-2020
Observación	No existe identificación del área sucia y limpia, en sala de atención gineco-obstétrica (2).
Ubicación	CESFAM Dr. Juan Petrinovic
Contenido	Área sucia y limpia con identificación instalada, en sala de atención gineco-obstétrica (2).

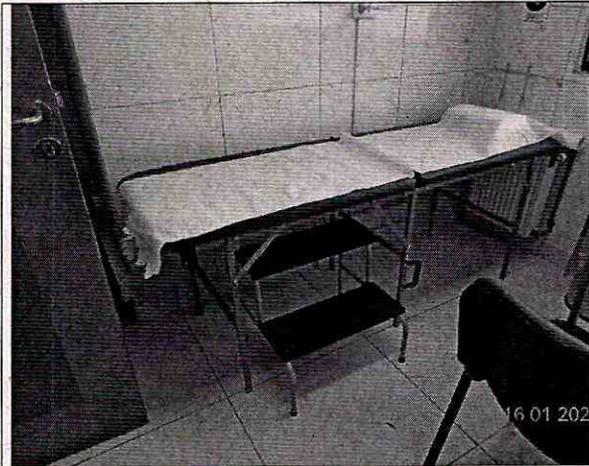
Fotografía N°	5
Fecha	16-01-2020
Observación	Falta de camilla y escabel, en sala de toma de muestras.
Ubicación	CESFAM Dr. Juan Petrinovic
Contenido	Camilla y escabel instalados, en sala de toma de muestras.

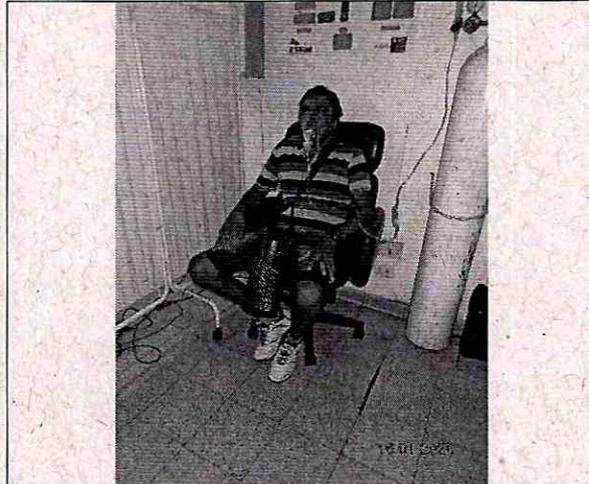
Fotografía N°	6
Fecha	16-01-2020
Observación	Falta de sillón confortable y con apoyo de brazos, en sala ERA.
Ubicación	CESFAM Dr. Juan Petrinovic
Contenido	Persiste lo observado. Se encuentra instalado el mismo sillón objetado en la auditoría.

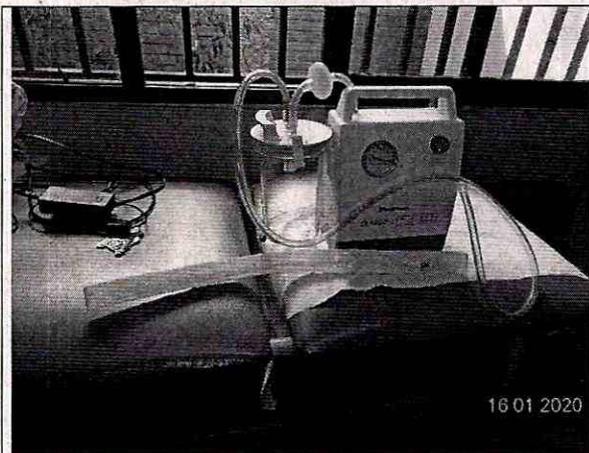
Fotografía N°	7
Fecha	16-01-2020
Observación	Falta conexión a aspiración con vacuómetro y frasco aspiración, en sala ERA.
Ubicación	CESFAM Dr. Juan Petrinovic
Contenido	Equipo disponible.

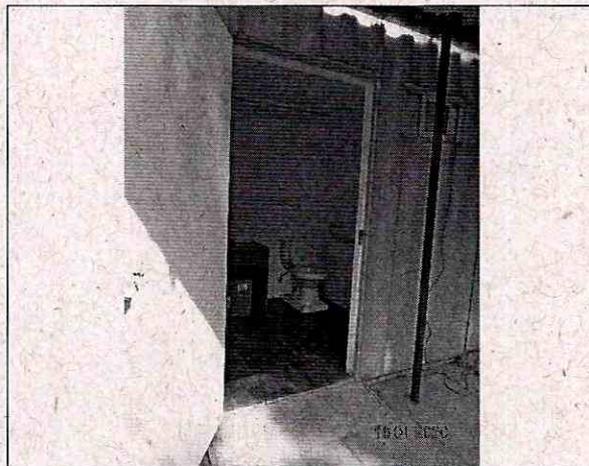
Fotografía N°	8
Fecha	16-01-2020
Observación	No hay acceso a baño discapacitados, en sala básica de rehabilitación.
Ubicación	CESFAM Dr. Juan Petrinovic
Contenido	Persiste lo observado. Baño para discapacitados se encuentra distante de la sala de rehabilitación.

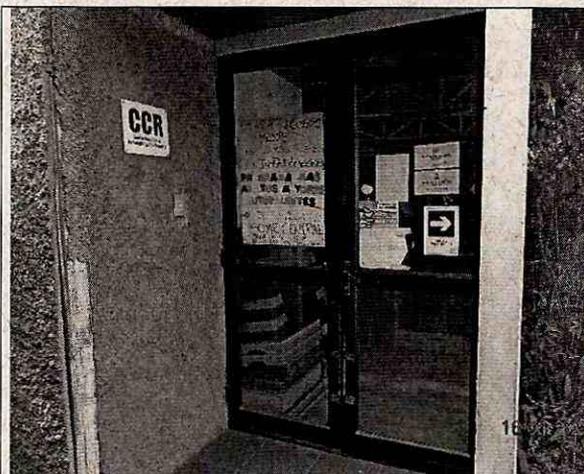
Fotografía N°	9
Fecha	16-01-2020
Observación	No existe salida de escape, en sala básica de rehabilitación.
Ubicación	CESFAM Dr. Juan Petrinovic
Contenido	Persiste lo observado. Sala de rehabilitación cuenta solo con acceso principal.

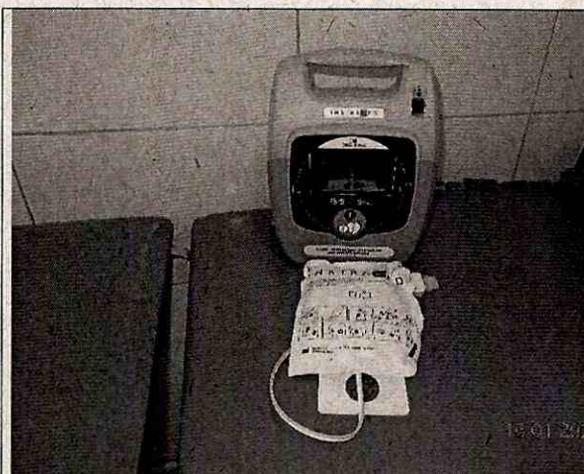
Fotografía N°	10
Fecha	16-01-2020
Observación	Falta de monitor cardiaco, respecto a equipamiento de resucitación cardio-pulmonar.
Ubicación	CESFAM Dr. Juan Petrinovic
Contenido	Monitor cardiaco disponible.

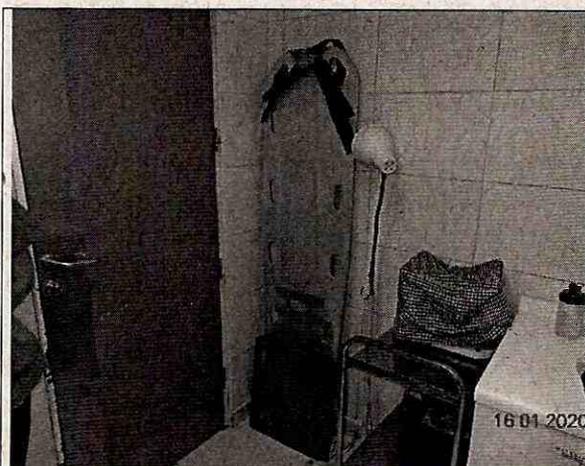
Fotografía N°	11
Fecha	16-01-2020
Observación	Falta tabla para masaje cardiaco, respecto a equipamiento de resucitación cardio-pulmonar.
Ubicación	CESFAM Dr. Juan Petrinovic
Contenido	Tabla para masaje cardiaco disponible.

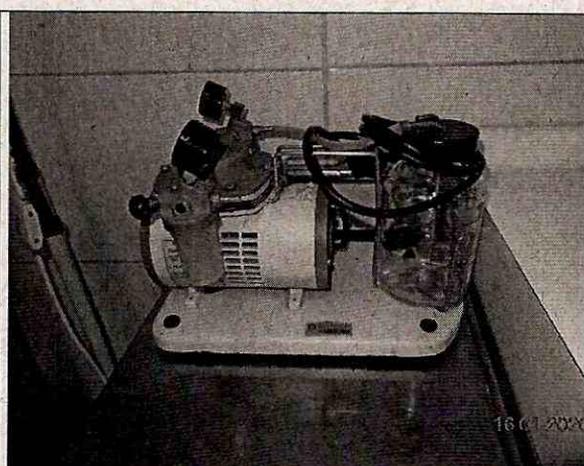
Fotografía N°	12
Fecha	16-01-2020
Observación	Falta de equipo de aspiración, respecto a equipamiento de resucitación cardio-pulmonar.
Ubicación	CESFAM Dr. Juan Petrinovic
Contenido	Equipo de aspiración disponible.

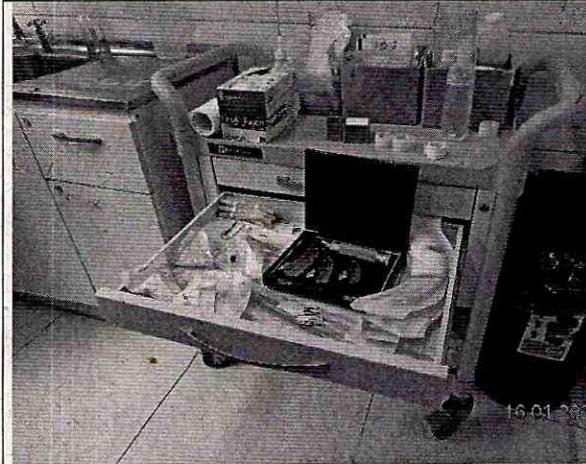
Fotografía N°	13
Fecha	16-01-2020
Observación	Faltan medicamentos e insumos clínicos desechables, respecto a equipamiento de resucitación cardiopulmonar.
Ubicación	CESFAM Dr. Juan Petrinovic
Contenido	Se cuenta con carro de paro con medicamentos e insumos clínicos desechables.

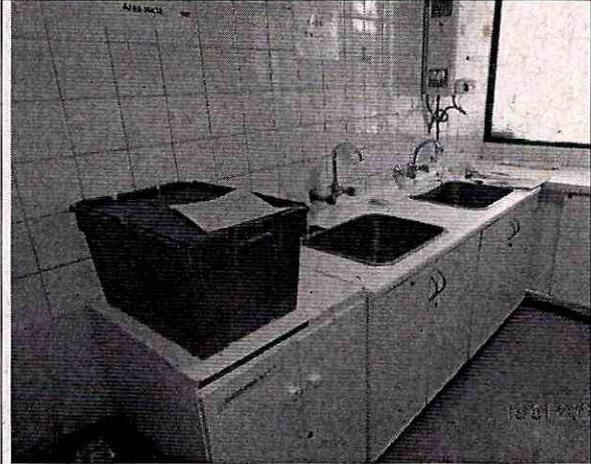
Fotografía N°	14
Fecha	16-01-2020
Observación	En sala de esterilización, no se cuenta con revestimientos lisos, lavables y resistentes a la humedad.
Ubicación	CESFAM Dr. Juan Petrinovic
Contenido	Persiste lo observado.

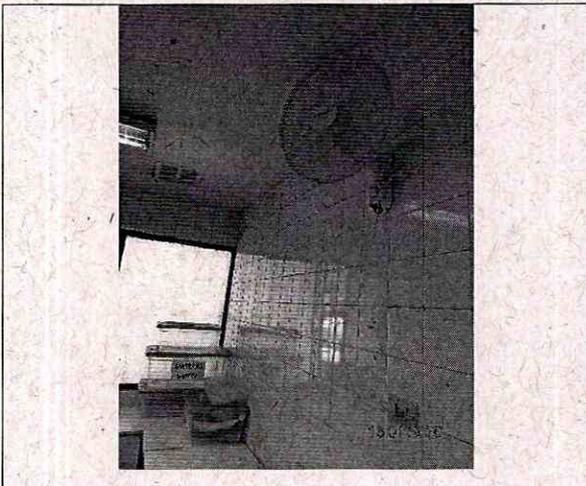
Fotografía N°	15
Fecha	16-01-2020
Observación	Sala de esterilización no cuenta con sistema para regular la temperatura ambiental.
Ubicación	CESFAM Dr. Juan Petrinovic
Contenido	Persiste lo observado.

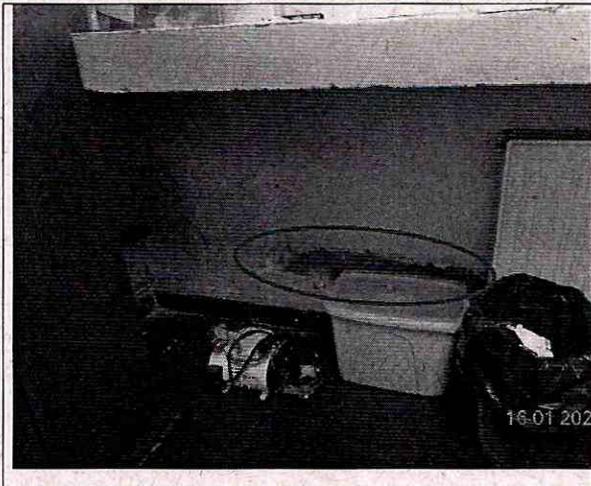
Fotografía N°	16
Fecha	16-01-2020
Observación	Filtración en tubería en muro de sala ERA.
Ubicación	CESFAM Quinta Bella
Contenido	Persiste lo observado.

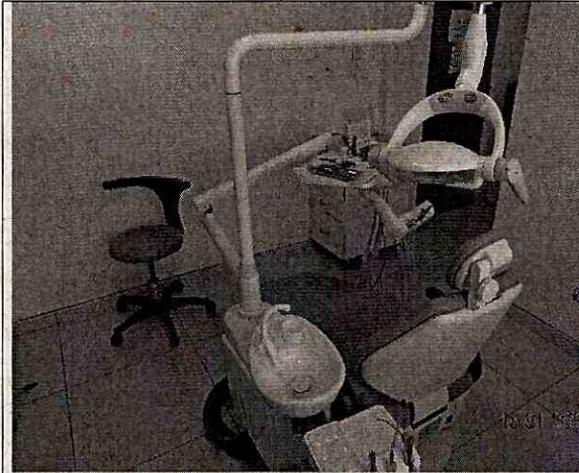
Fotografía N°	17
Fecha	16-01-2020
Observación	Salivera portátil con agua circulante y desagüe con aspiración y filtro no funciona, en sala de procedimientos odontológicos.
Ubicación	CESFAM Quinta Bella
Contenido	Se instaló nuevo sillón odontológico.

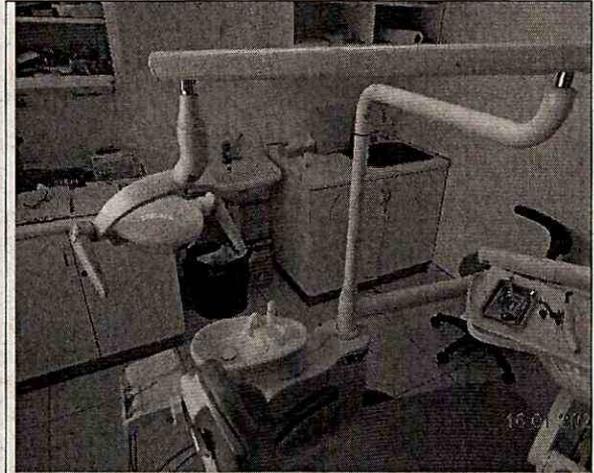
Fotografía N°	18
Fecha	16-01-2020
Observación	Sistema de aspirador de baja y alta potencia (aspirador) sin funcionar, en sala de procedimientos odontológicos.
Ubicación	CESFAM Quinta Bella
Contenido	Se instaló nuevo sillón odontológico.

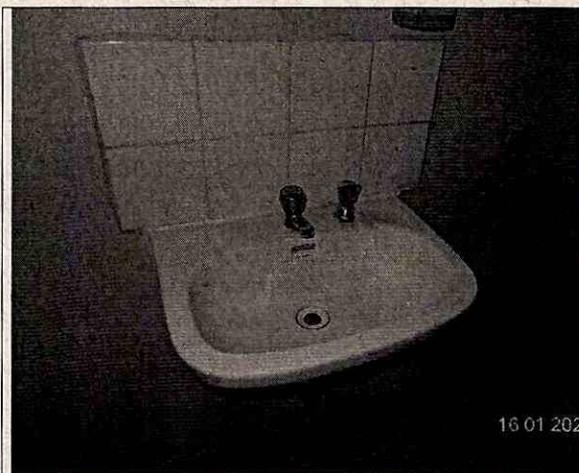
Fotografía N°	19
Fecha	16-01-2020
Observación	Grifería suelta en Box 12.
Ubicación	CESFAM Dr. Patricio Hevia y SAPU Valdivieso
Contenido	Persiste lo observado.

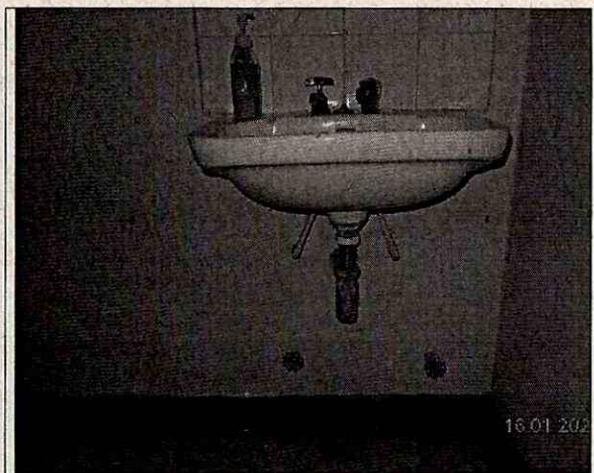
Fotografía N°	20
Fecha	16-01-2020
Observación	Filtración en lavamanos, en sala ginecológica.
Ubicación	CESFAM Dr. Patricio Hevia y SAPU Valdivieso
Contenido	Filtración reparada.

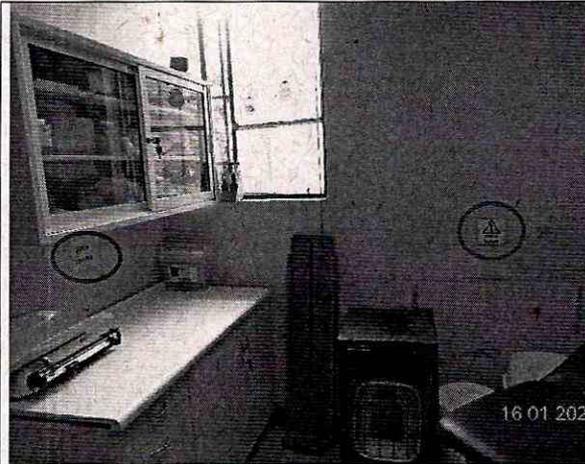
Fotografía N°	21
Fecha	16-01-2020
Observación	No existe identificación del área sucia y limpia, en sala de atención gineco-obstétrica.
Ubicación	CESFAM Dr. Patricio Hevia y SAPU Valdivieso
Contenido	Área sucia y limpia con identificación instalada, en sala de atención gineco-obstétrica.

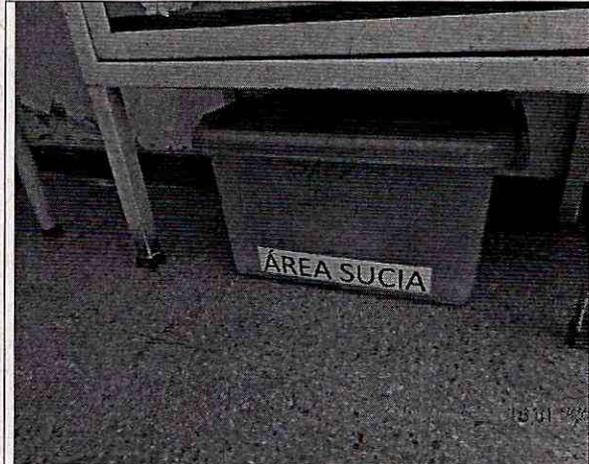
Fotografía N°	22
Fecha	16-01-2020
Observación	No existe identificación del área sucia y limpia, en sala IRA.
Ubicación	CESFAM Dr. Patricio Hevia y SAPU Valdivieso
Contenido	Identificación instalada del área sucia, en sala IRA.

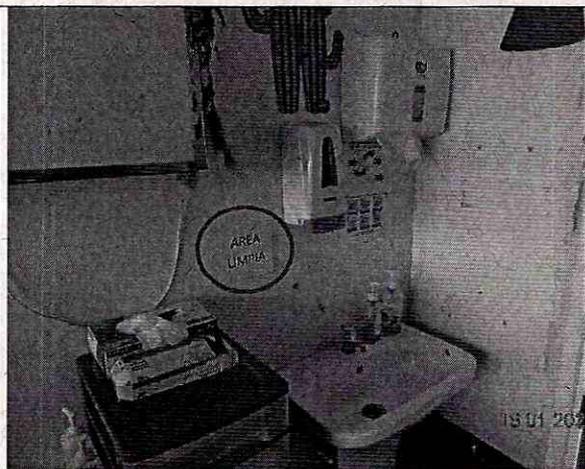
Fotografía N°	23
Fecha	16-01-2020
Observación	No existe identificación del área sucia y limpia, en sala IRA.
Ubicación	CESFAM Dr. Patricio Hevia y SAPU Valdivieso
Contenido	Identificación instalada del área limpia, en sala IRA.

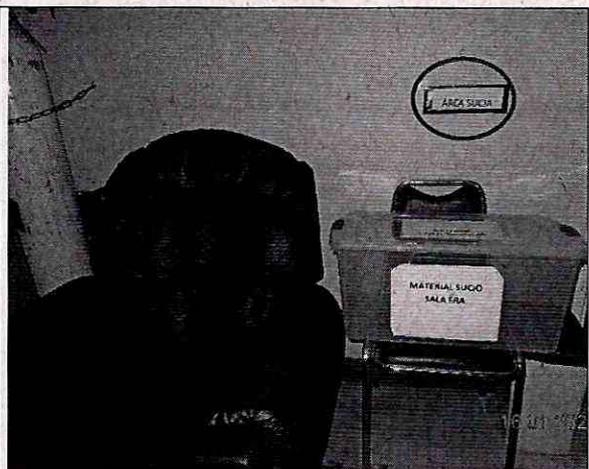
Fotografía N°	24
Fecha	16-01-2020
Observación	No existe identificación del área sucia y limpia, en sala ERA.
Ubicación	CESFAM Dr. Patricio Hevia y SAPU Valdivieso
Contenido	Identificación instalada del área sucia, en sala ERA.

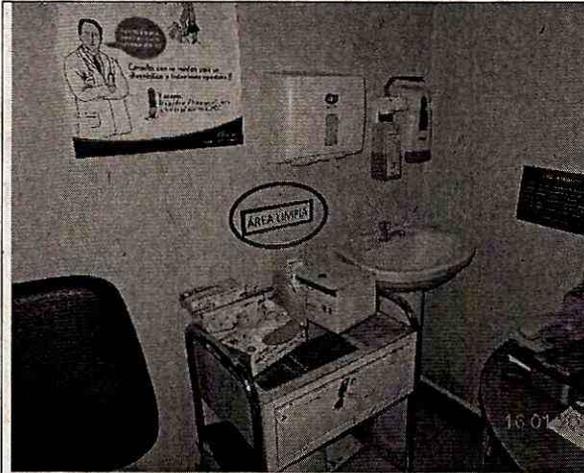
Fotografía N°	25
Fecha	16-01-2020
Observación	No existe identificación del área sucia y limpia, en sala ERA.
Ubicación	CESFAM Dr. Patricio Hevia y SAPU Valdivieso
Contenido	Identificación instalada del área limpia, en sala ERA.

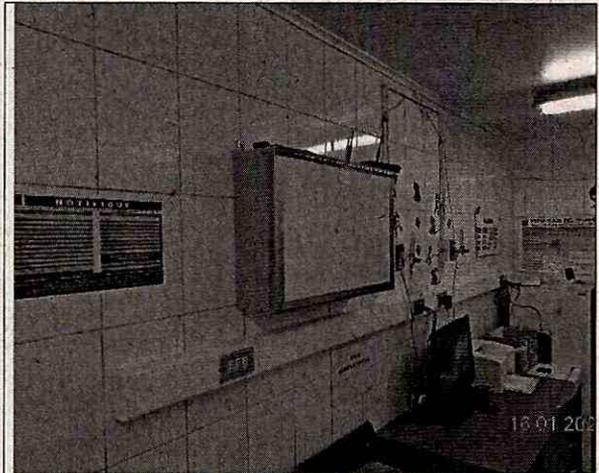
Fotografía N°	26
Fecha	16-01-2020
Observación	Falta negatoscopio, en sala de atención de emergencia y procedimientos.
Ubicación	CESFAM Dr. Patricio Hevia y SAPU Valdivieso
Contenido	Negatoscopio instalado en sala de atención de emergencia y procedimientos.

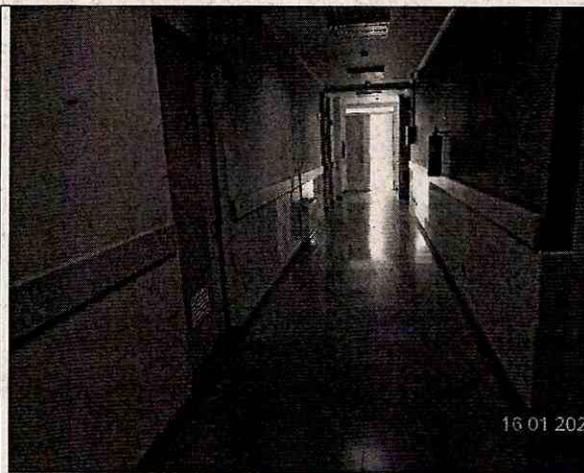
Fotografía N°	27
Fecha	16-01-2020
Observación	Vías de evacuación no se encuentran libres de equipamiento o elementos que impidan el desplazamiento de las personas, en los pasillos.
Ubicación	SAR Dr. Juan Carlos Concha
Contenido	Vías de evacuación despejadas, en pasillos.

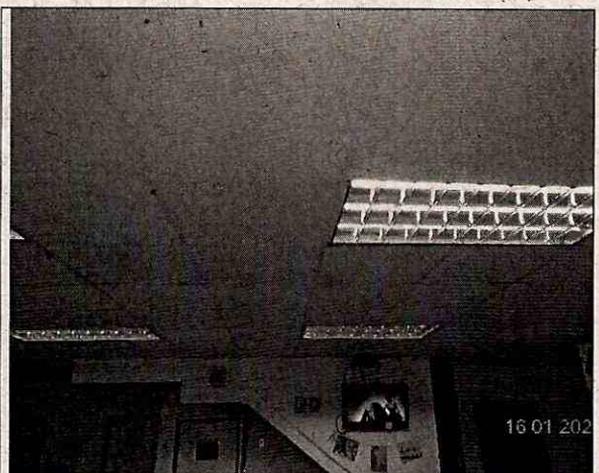
Fotografía N°	28
Fecha	16-01-2020
Observación	Instalaciones eléctricas inseguras, luminarias con cortocircuito.
Ubicación	COSAM
Contenido	Instalación eléctrica regularizada.

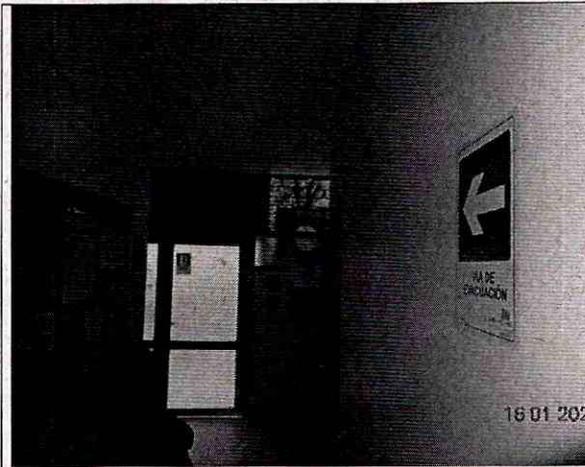
Fotografía N°	29
Fecha	16-01-2020
Observación	Las vías de evacuación, no están señalizadas.
Ubicación	UAPO
Contenido	Vías de evacuación señalizadas.

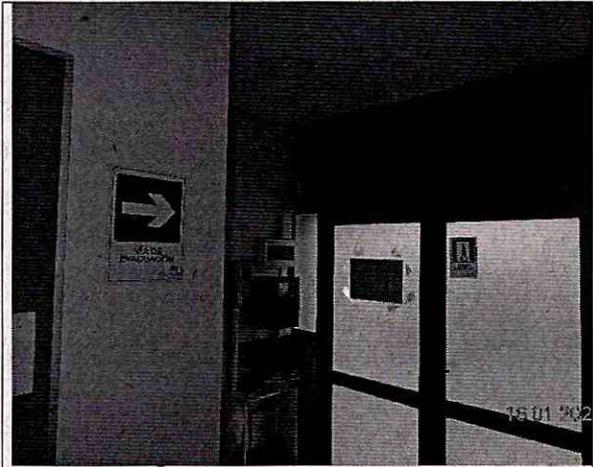
Fotografía N°	30
Fecha	16-01-2020
Observación	Las vías de evacuación no están señalizadas.
Ubicación	UAPO
Contenido	Vías de evacuación señalizadas.

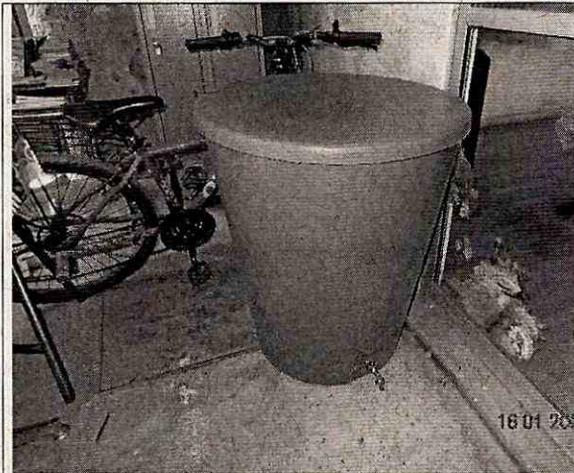
En visita inspectiva, realizada el 16 de enero de 2020, se verificó la instalación de 2 de los referidos estanques, en el COSAM y Módulo Dental, según se detalla en el Anexo N° 2, del presente informe.

Fotografía N°	1
Fecha	16-01-2020
Observación	Establecimiento de salud no cuenta con un estanque de agua potable de respaldo.
Ubicación	COSAM
Contenido	Estanque de agua disponible.

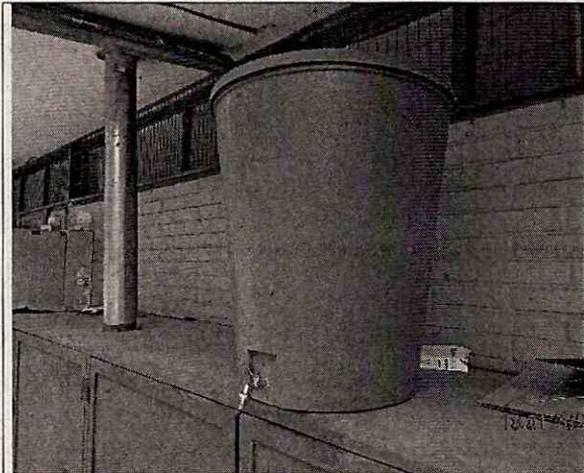
Fotografía N°	2
Fecha	16-01-2020
Observación	Establecimiento de salud no cuenta con un estanque de agua potable de respaldo.
Ubicación	Módulo Dental JUNAEB Marcela Paz
Contenido	Estanque de agua disponible.
