1.- Riesgos Naturales

1.1. - Metodología

Los riesgos naturales de la comuna de Recoleta se asocian principalmente a la presencia del cordón del cerro San Cristóbal, el cual se presenta como macizo, con altas pendientes, no sólo en sectores altos del mismo, sino también en su conexión con el plano.

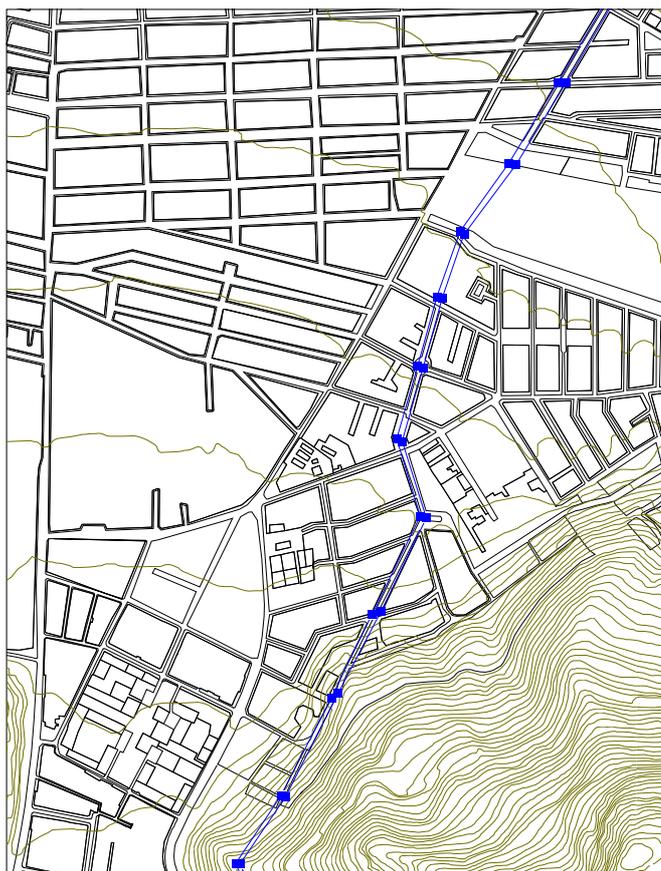
Figura 10. El sector más conflictivo corresponde a la parte sur del regimiento, principalmente en la calle Fco Silva, en donde la línea pasa muy cercana sino encima de la acera, cabe destacar la presencia de la línea por sobre el regimiento Buin.

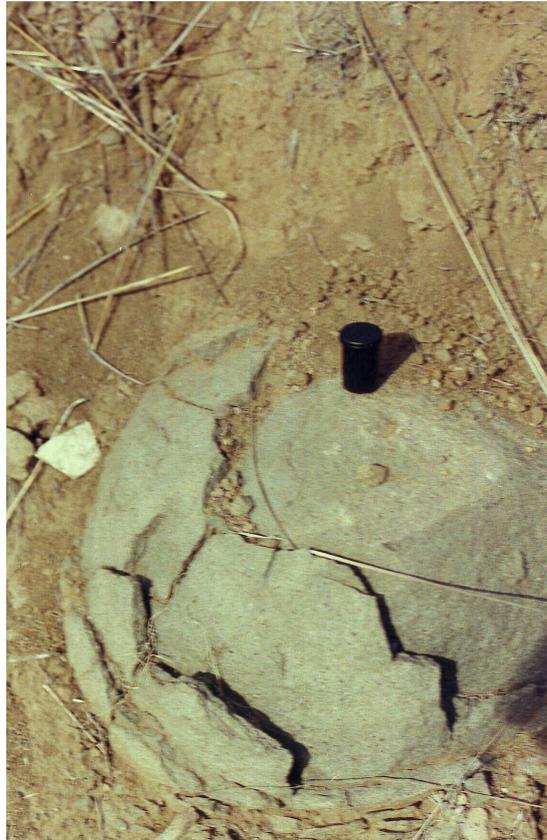
En términos más específicos, la roca andesítica, se presenta en algunos sectores, con un alto grado de meteorización, manifestado en fenómenos de exfoliación y de desagregación del material, conformando los taludes de escombros y de deposición coluvial que se localizan subyacente a esta formación, generando suelos de tipo franco arenosos. (Fotografías 1 y 2).

Fotografía n°1: Descamación en la roca andesítica, evidencias, por tanto, del estado de deterioro de la roca basal.

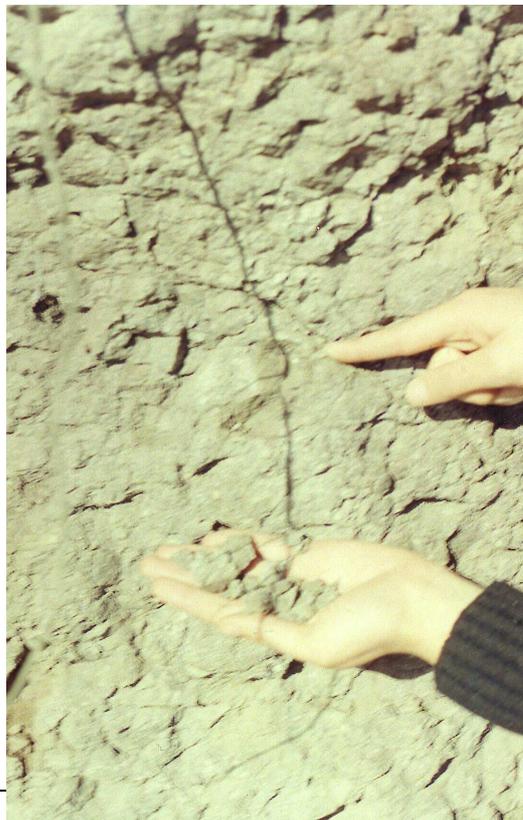
Fotografía n°2: Desagregación de la roca madre, en este caso de carácter volcánico extrusivo.

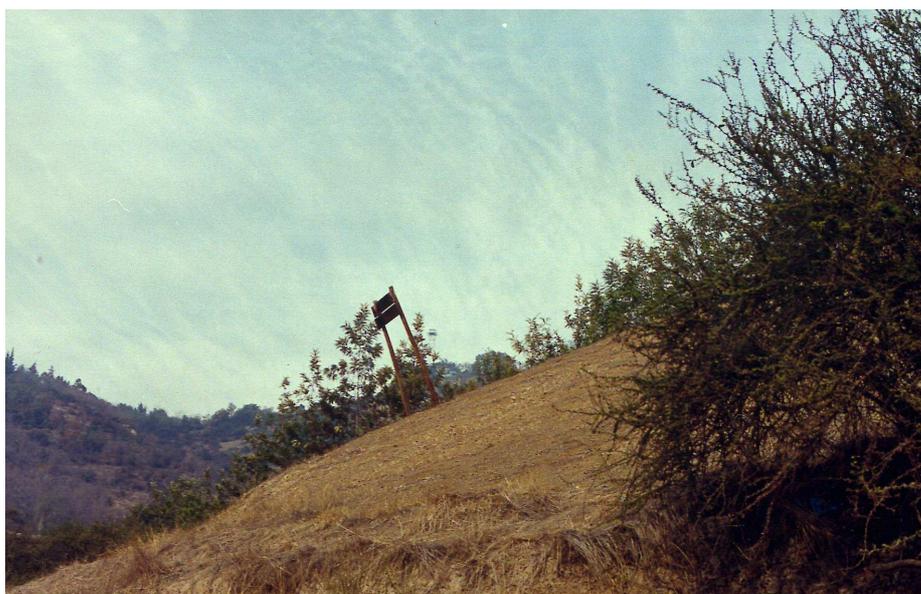
Existe una formación que se emplaza en el extremo sur del área que se caracteriza por poseer al menos tres quiebres de pendientes, conformando escarpes, los cuales, poseen en sus bases importantes volúmenes de material, normalmente de granulometría que alcanza el bloque. Uno de estos escarpes (fotografía nº3) se encuentra ocupado por la planta de agua potable de la empresa EMOS, aquí no existe ni material ni pendiente para que se produzca una remoción ni desprendimiento de materiales, sin embargo, los escarpes que se localizan subyacentes a la planta si poseen características que pueden hacerla riesgosa. La geometría de la pendiente es mixta y varía entre rectilínea y convexa, presentando por tanto, acumulaciones de detritos en la parte superior de la ladera, en este lugar en particular se manifiestan con fuerza fenómenos de reptación (fotografía nº4).

Fotografía n°4: Evidencias claras de la presencia de reptación en el sector norte de la ladera, la inclinación de la infraestructura, indica el movimiento lento pero continuo de la masa de regolita.

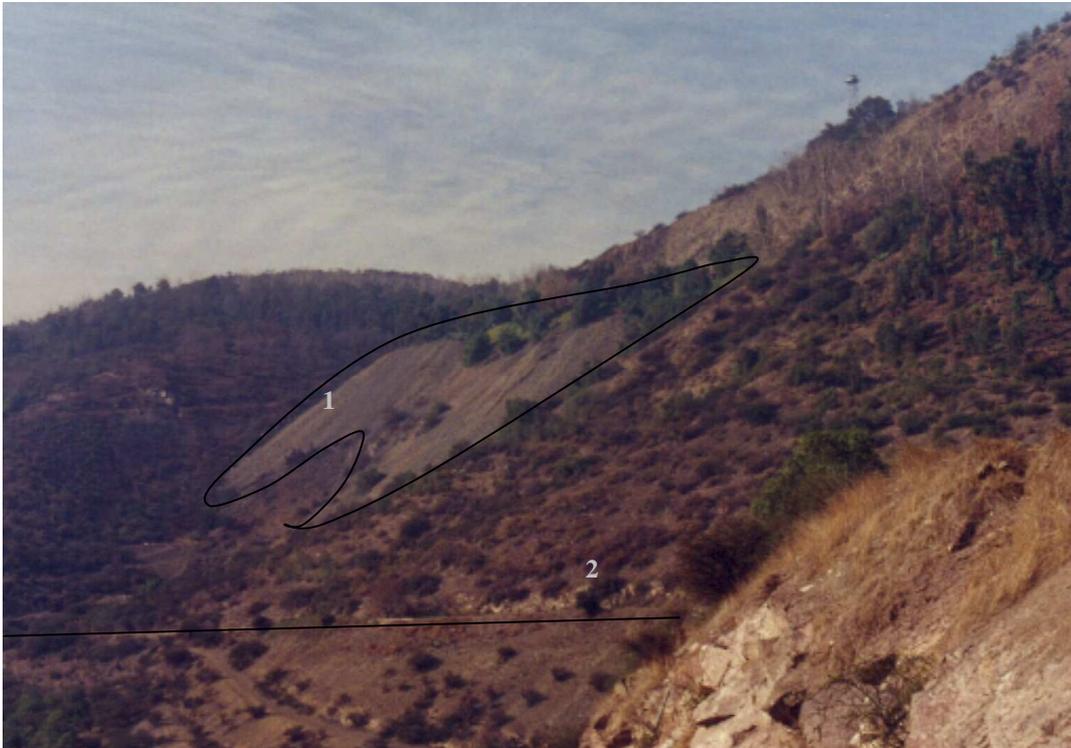
Fotografía n°5: Talud de rellenos (1) sobre el canal El Carmen. Se puede apreciar en la fotografía el nivel del canal (2).

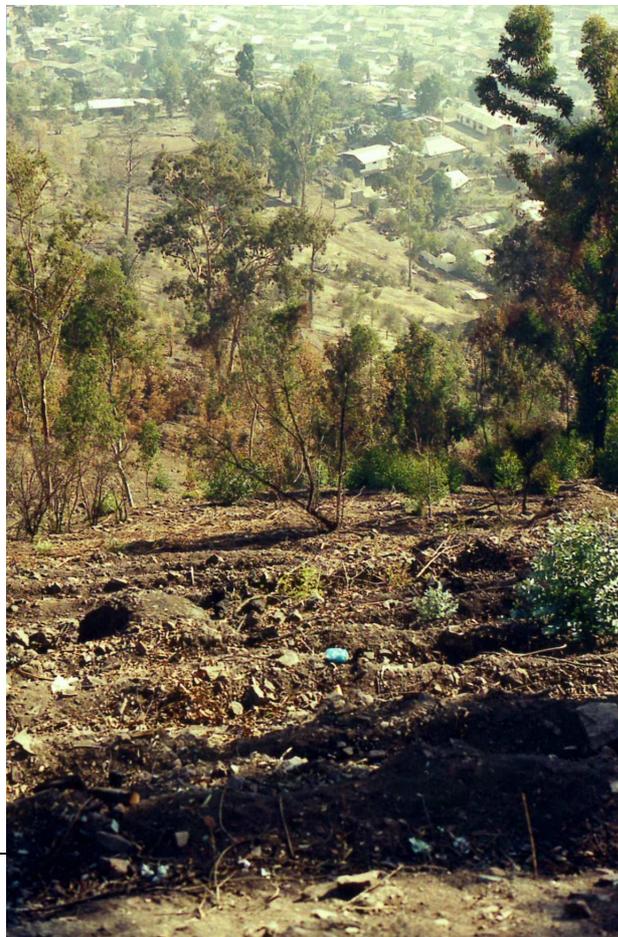
conservación del suelo, ya que éste se mantiene sin vegetación (fotografía n°6 y 7), dejando al descubierto material poco cohesionado, que a su vez posee un trabajo de ruptura debido a la intención de plantar allí árboles.

Fotografía n°6: Sector sobre población Roosevelt, se puede apreciar en esta foto el estado de la capas superficial de suelo, la cual se encuentra removida para forestación del mismo.

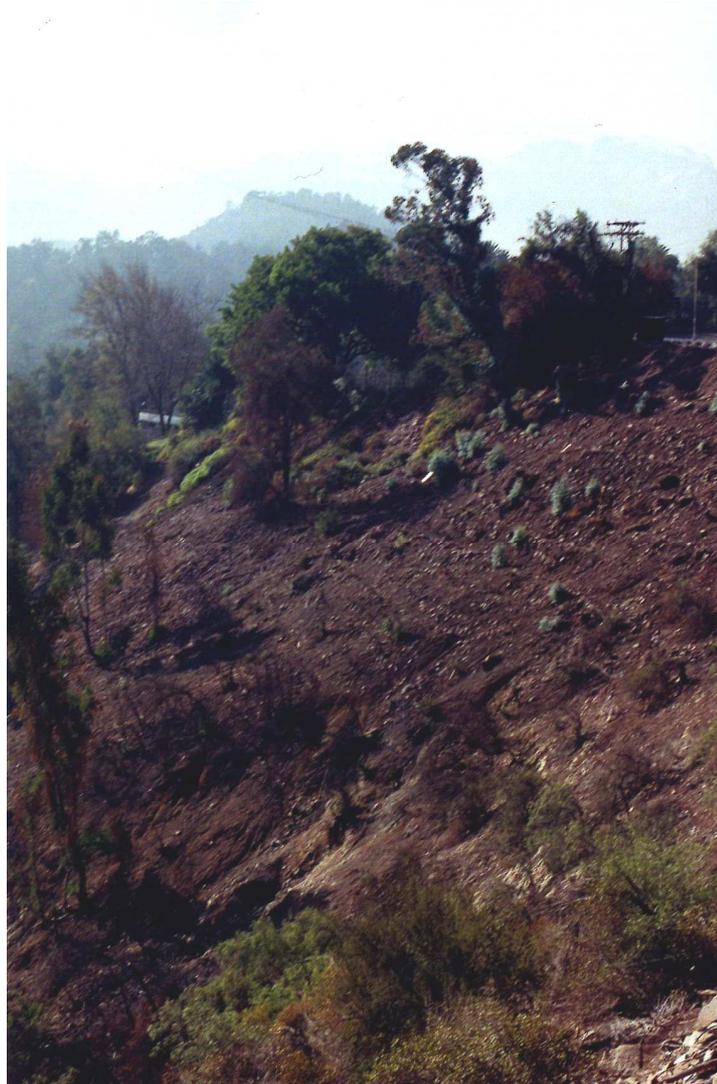
Fotografía n°7: Una vista lateral para el mismo sector, destaca en esta fotografía la baja cohesión en el material superficial, el disminuido tamaño de los árboles recién plantados y la presencia de vegetación quemada, fenómeno común en la ladera del cerro.

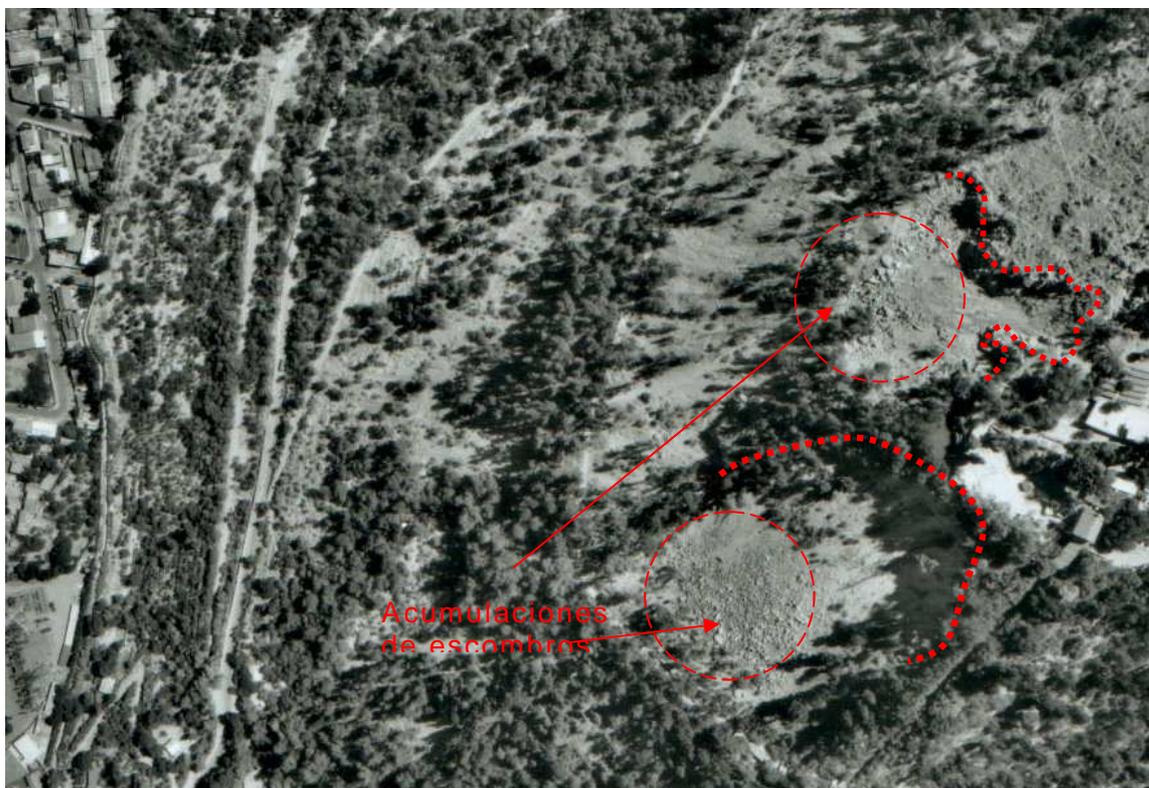
Fotografía n°8: Antigua canteras, con presencia de materiales de grandes volúmenes. Es posible observar los escarpes graficados en línea punteada.

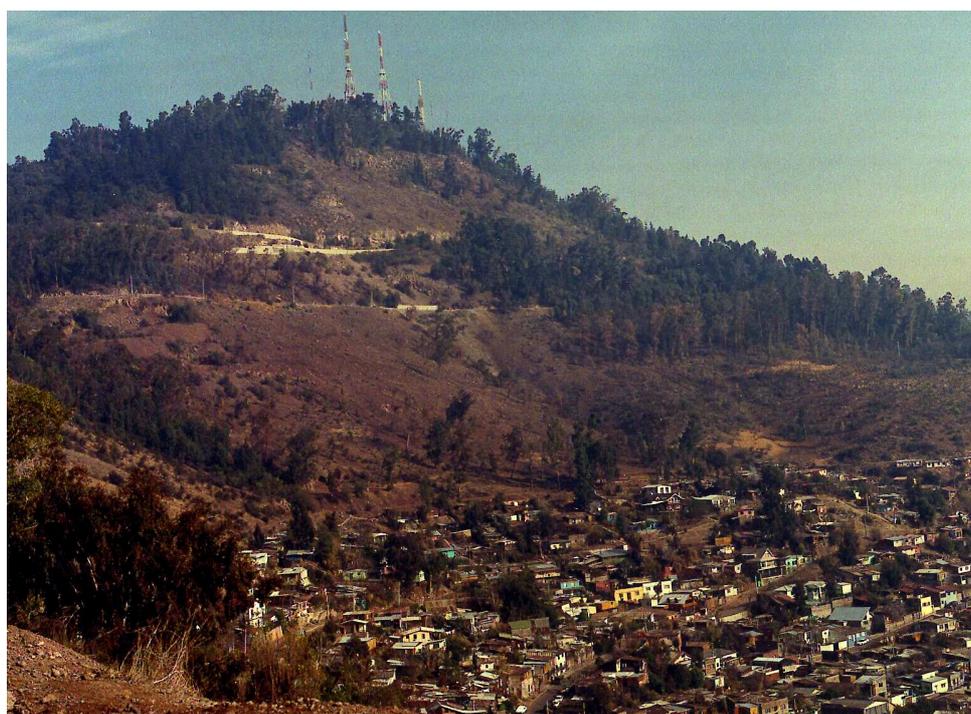
Fotografía n°9: Toma norte de la ladera cerro San Cristóbal, sector población Roosevelt, es posible observar la fuerte pendiente y la presencia de un cono de detritos.
