INFORME TÉCNICO DE ESTADO

LOCAL -----	DIRECCIÓN PIO NONO N° 114	ROL 285-33
SOLICITUD	INGRESO D.O.M.	GIRO
MEMO N° D-260/ 2018	3754/ 2018	RESTAURANT DIURNO Y NOCTURNO CLASIFICACION LETRA C
FECHA INSPECCIÓN 05.10.2018	INSPECTOR GERSON ARTIGAS	ATENDIDO POR ---

UBICACIÓN:
PIO NONO N° 114

INFORME TÉCNICO DE FUNCIONAMIENTO

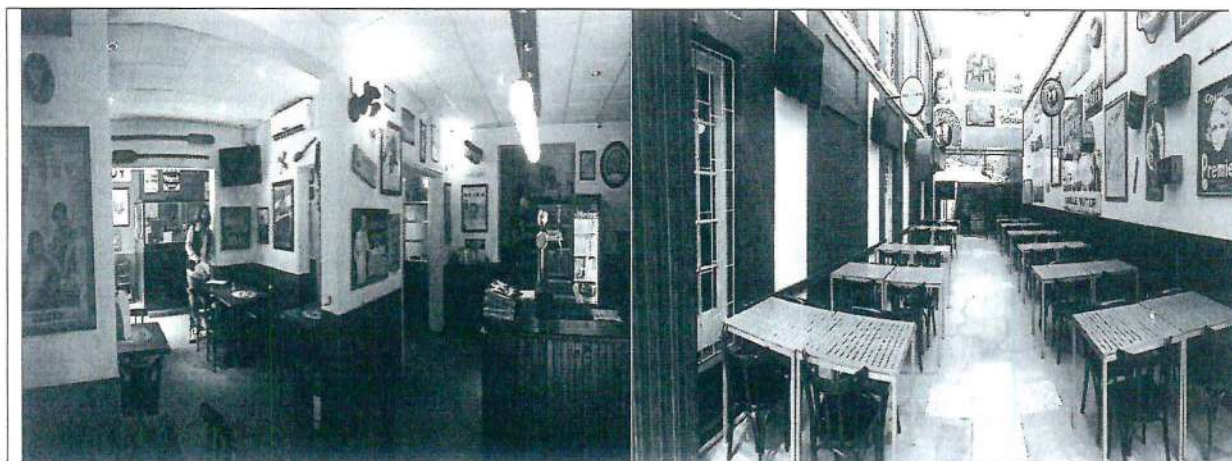
2. IMÁGENES:

- 9.1. Existe alteración al proyecto autorizado mediante Certificado de Recepción Final N° 70 de fecha 21.09.2012, consistentes en formación de nuevos recintos en patio trasero destinados a baños y schoperia, aumento de superficie en patio lateral con nuevo uso como restaurante, ruta accesible obstruida con mesas y sillas y nuevo uso restaurante en sector de acceso (terrazza); obras que no excluye el Artículo 5.1.2. de la Ordenanza General de Urbanismo y Construcciones y que están en contravención al Artículo 116 de la Ley General de Urbanismo y Construcciones.

- 9.2. Al no existir autorización por parte de la Dirección de Obras Municipales respecto a lo anteriormente señalado, no existe profesional responsable o antecedente que dé cuenta de una correcta ejecución de lo edificado en relación a las condiciones de habitabilidad y seguridad del inmueble, y genera una condición insegura respecto a calidad y estabilidad de la construcción.

- 9.3. En virtud de que la instalación eléctrica no ofrece las debidas garantías de seguridad, y en conformidad a las atribuciones que el Artículo 159 de Ley General de Urbanismo y Construcciones le confiere al Director de Obras Municipales y según lo prescrito en el Artículo 5.2.9. de la Ordenanza General de Urbanismo y Construcciones, se exige que la instalación eléctrica sea regularizada y certificada por la entidad competente.

- 10.1. En conformidad con Artículo N°26 del Decreto Ley N° 3.063 sobre Rentas Municipales y su modificación según Ley N° 20.494, se informa **DESFAVORABLE** las condiciones de funcionamiento del inmueble, respecto a disposiciones legales y normativas establecidas en la Ley General de Urbanismo y Construcciones, la Ordenanza General de Urbanismo y Construcciones y el Plan Regulador Comunal de Recoleta y sus Modificaciones.
