Promulga Acuerdo N° 90 de fecha 12 de junio de 2018 del Concejo Municipal que aprueba la tasación comercial del inmueble ubicado en calle Avenida Recoleta N° 5475, comuna de Huechuraba ROL S.I.I N° 4443-015.

Informe de Tasación

Objetivo: Valoración Comercial
65562

Bien tasado : Terreno, con destino habitacional, usada.
Dirección : Avenida Recoleta, Nº 5475, Lt 1
Comuna : Huechuraba
Región : Metropolitana
Rol SII : 4443-15
Valor tasación : ch\$ 1.652.495.935
: UF 61.377
Fecha tasación : 28 de febrero de 2018

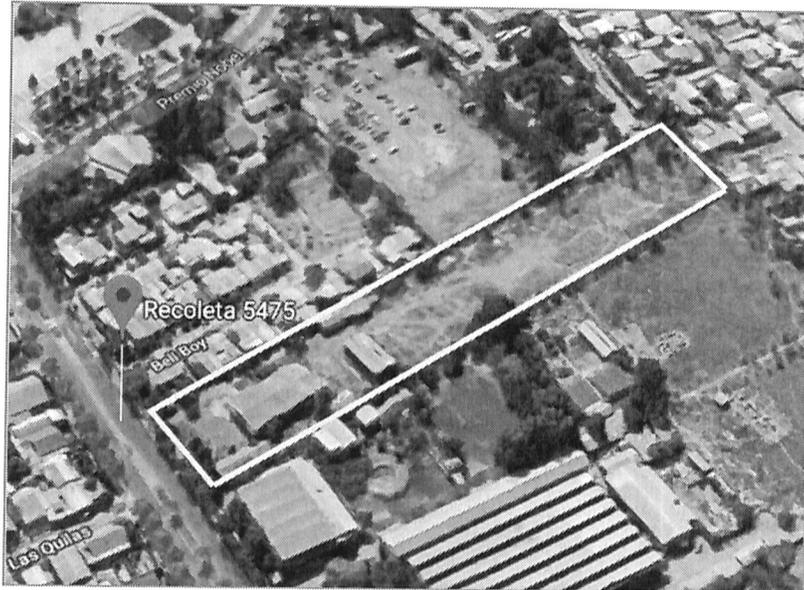
Figura N° 2: Plano general de emplazamiento

De acuerdo a la revisión de antecedentes, el emplazamiento del bien, se ajusta al plano esquemático que a continuación se presenta.

Terreno de forma casi regular, topografía plana. Sus deslindes son al Norte en 252 metros con otros propietarios, al Sur en 252 metros con otros propietarios (en parte con Las Malvas N°512), al Oriente en 40 metros con otros propietarios y al Poniente en 40 metros con calle Recoleta.

Ver plano en punto **C. Emplazamiento**

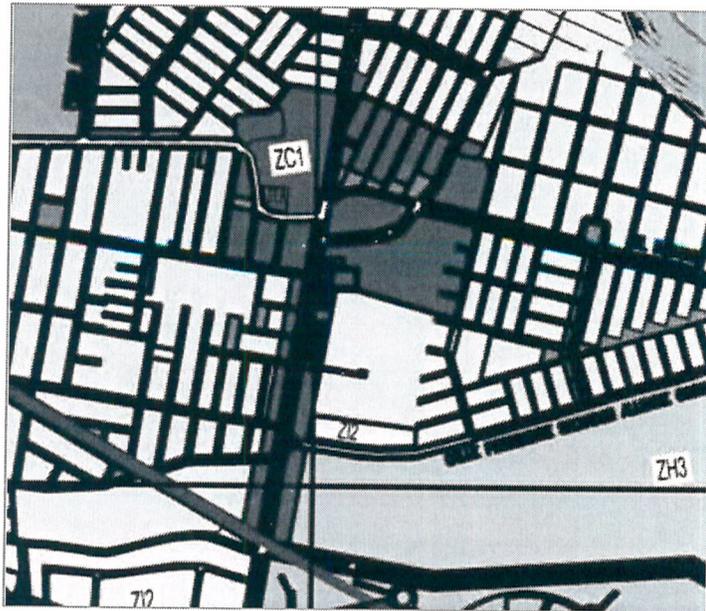
Figura N° 4: Zonificación según plano regulador comunal, de Huechuraba

En resumen la revisión normativa establece que: El inmueble se emplaza entre la Zona ZC1 y ZH1, según lo estipulado en el Plan Regulador Comunal de Huechuraba.

Estado plan regulador 'vigente'; Modificaciones en desarrollo 'sí, en estudio'; Uso de suelo 'comercial / hab.'; Subdivisión mínima 160,00 m²; Frente predial mínimo; Coeficiente constructibilidad 1,40; Sistema de agrupamiento 'Aislada, Continua, Pareada'; Porcentaje de ocupación suelo 70,00%; Altura máxima 10,50 m; Densidad bruta máxima 400,00 (Hab/Ha).

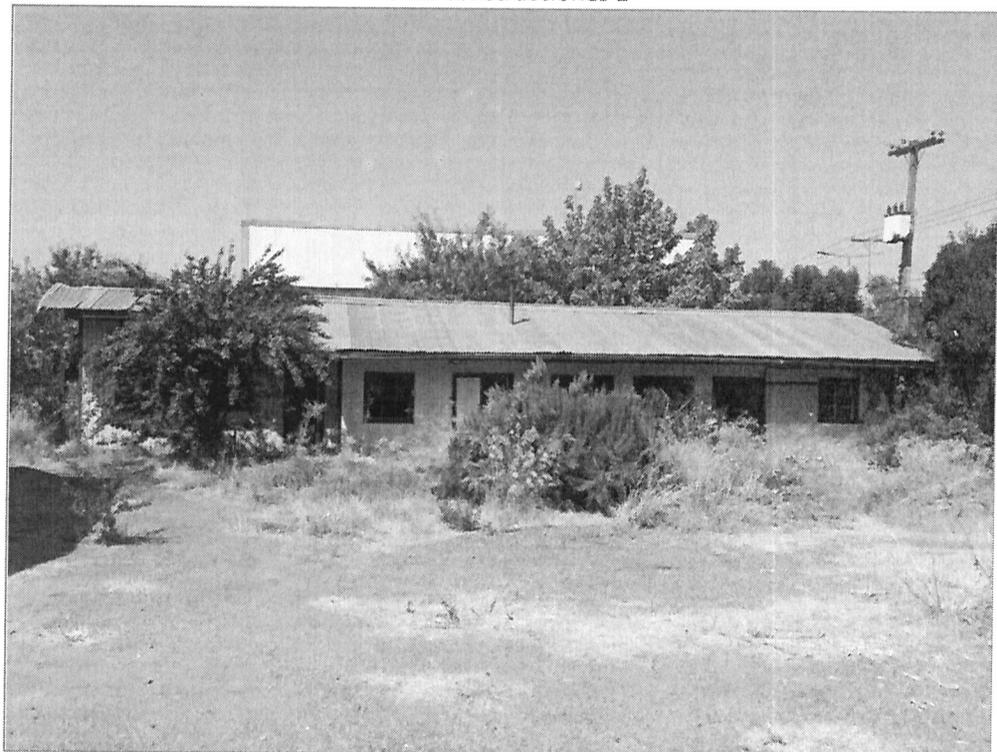
Fachada galpón

Ítem 1: Se valoriza la construcción singularizada como galpón, con fecha de construcción del año 1993, cuya estructura vertical principal corresponde a Albañilería con una calidad calificada como corriente y que de acuerdo a los antecedentes tenido a la vista, su situación municipal es sin información, totalizando una superficie neta de 457,00 m² de acuerdo con SII.

Construcciones en regular estado de conservación, producto de la desocupación del inmueble.

De acuerdo a la estructura predominante, el bien cuenta con una estructura vertical principal de albañilería, entrepiso de no aplica, en cuanto a la techumbre y cubierta se observó techumbre: acero. cubierta: láminas de zinc.

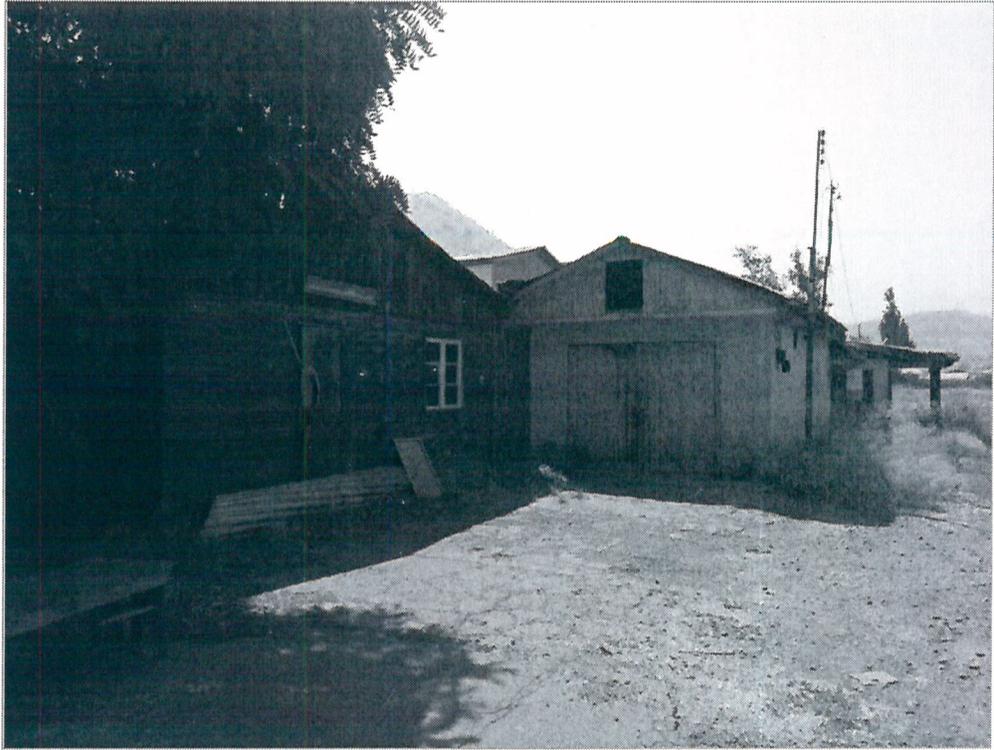
Plano empujamiento terreno

Ítem A: Se valoriza rol SII 4443-15 definido como terreno, el cual tiene una forma casi regular, que de acuerdo a los antecedentes de superficie neta, totalizan 10.080 m², de acuerdo con plano municipal.

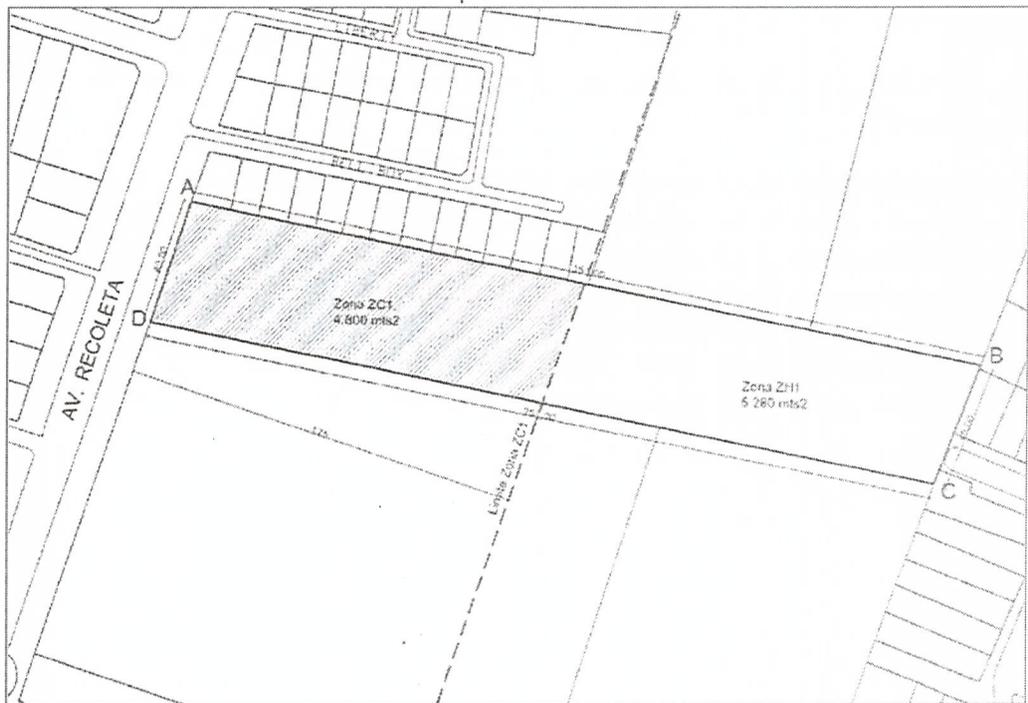
Plano emplazamiento construcciones

En resumen, se valora 2 construcciones de con una superficie total de 748,00 m².
