INFORME TÉCNICO DE INSPECCIÓN

Nº: 178  
FECHA: 28 MAYO 2019

ORDENA RETIRO DE ESTRUCTURA METÁLICA  
SIN PERMISO MUNICIPAL UBICADA EN BIEN  
NACIONAL DE USO PÚBLICO FRENTE A LORETO  
N°75

INFORME TÉCNICO DE INSPECCIÓN N° 353.- / 2018

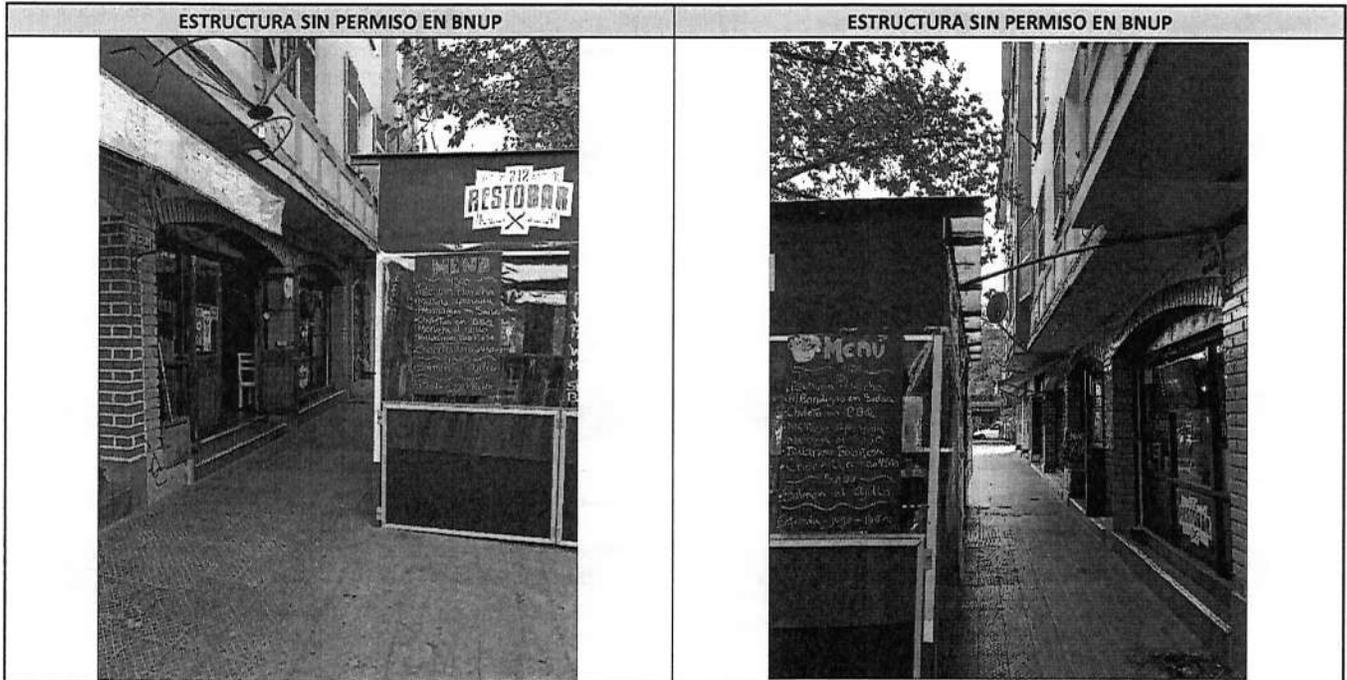
### 3.3 REGISTRO FOTOGRÁFICO

Ocupación de Bien Nacional de Uso Público.
--

7	INCUMPLIMIENTO INSTRUCCIÓN O RESOLUCIÓN DOM (Art. 1.3.2 n°4. O.G.U.C.)	<input checked="" type="checkbox"/>	Presenta Estructura metálica empotrada al suelo, la cual posee orden de retiro por medio de resolución n° 381 de fecha 01.02.2019, la cual a la fecha no ha sido retirada en contra versión a lo establecido en la ordenanza general de urbanismo y construcción art. 1.3.2.
8	EDIF. EN MAL ESTADO, SEGURIDAD, SALUBRIDAD, HIGIENE (Art. 158º y 159º L.G.U.C. / Art. 5.2.4. O.G.U.C.)	<input type="checkbox"/>	
9	CIERROS LEVANTADOS HACIA EL ESPACIO PÚBLICO (Art. 2.5.1. O.G.U.C.)	<input type="checkbox"/>	
10	NORMAS URBANÍSTICAS (Art. 116º inciso 7º L.G.U.C. / Art 1.1.2 O.G.U.C.)	<input type="checkbox"/>	
11	CONDICIONES DE HABITABILIDAD (Título 4 Capítulo 1. O.G.U.C.)	<input type="checkbox"/>	
12	CONDICIONES GENERALES DE SEGURIDAD (Título 4 Capítulo 2. O.G.U.C.)	<input type="checkbox"/>

**Nota 1:** Se sugiere responder por escrito mediante carta dirigida al Director de Obras Municipales señalando de qué forma se resuelven las infracciones observadas en el presente informe.

1. **RETÍRESE la totalidad de la estructura metálica sin permiso municipal emplazada en el Bien Nacional de Uso Público** frente al inmueble ubicado en calle Loreto N°75 Rol SII N°178-36, de uso comercial exclusivo del inmueble señalado, de forma inmediata a contar de la notificación del presente documento. La estructura indicada incluye: estructura metálica empotrada en el BNUP con elementos verticales fijados en acera y soportes horizontales apoyados en la fachada del inmueble que enfrenta.

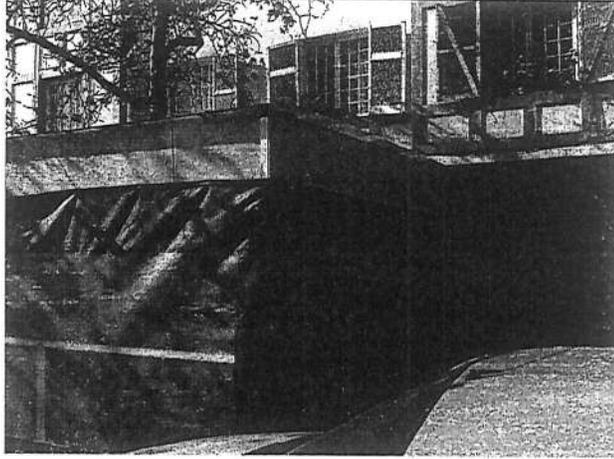
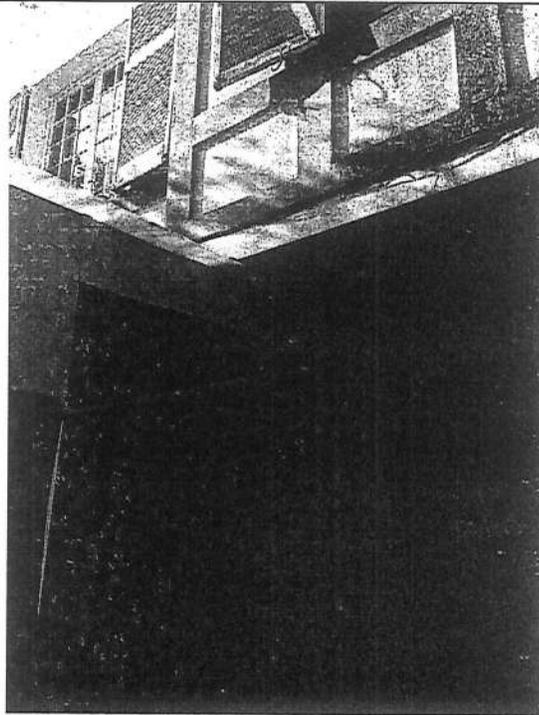
## ANEXO FOTOGRÁFICO

- Construcción metálica sin permiso en el espacio público que enfrenta al predio correspondiente a Loreto N°63 con techo que se adosa a fachada de dicha propiedad
- La construcción genera un uso de terraza del local comercial sin permiso.
- Uso de BNUP con mesas y sillas sin permiso municipal.

Con fecha 26.08.2018 se realiza Segunda visita inspectiva en dirección denunciada, observándose las mismas condiciones que en la primera visita.

Con fecha 25.09.2018 se realiza tercera visita inspectiva en dirección denunciada, observándose las mismas condiciones anteriores.

- 25.06.2018: se notifica a propietario para asistir a municipio
- 26.06.2018: se informa a propietario que debe retirar el techo adosado a la propiedad y regularizar la estructura metálica de terraza y uso de BNUP con mesas y sillas a la brevedad, otorgándose un plazo hasta fines de agosto.
- 25.09.2018: se notifica a propietario para que concurra al JPL por infracción al artículo 116 LGUC. Ya que a la fecha no se han hecho las gestiones de regularización de la estructura y en visita a terreno se corrobora el mismo estado de la construcción.

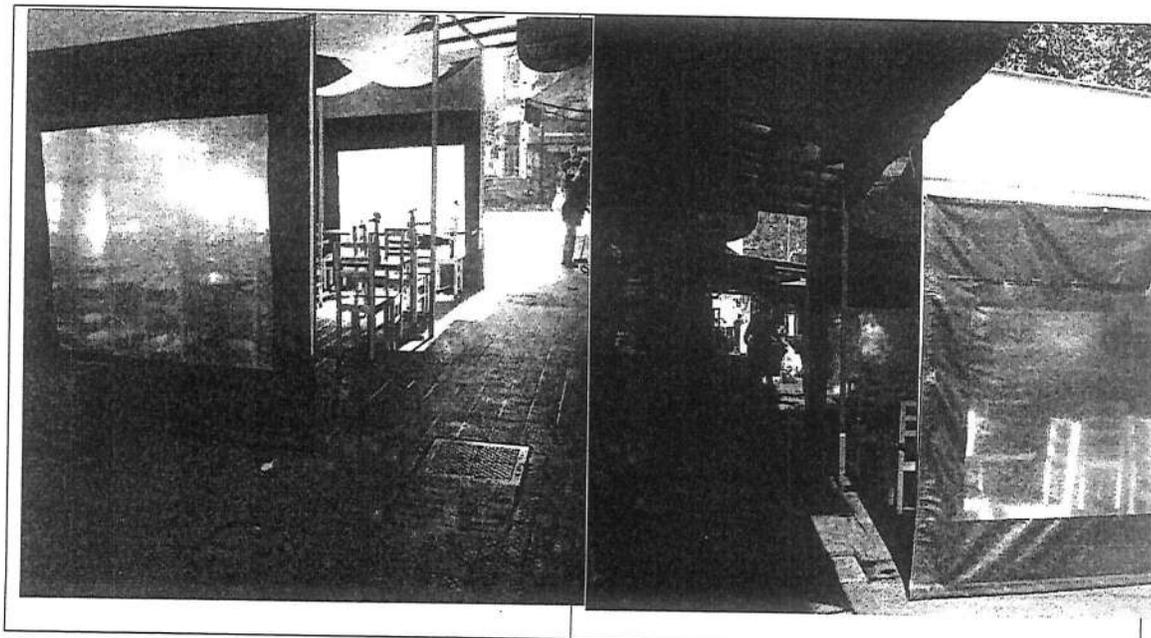
**4. FOTOGRAFIAS:**

3.1	OBNUP	TIPO VIA	ACERA	PLATABANDA O VEREDON	UNIDADES	LARGO	ANCHO	ALTURA	SUP. (m²)
	Marquesina	Local	X	-----	1	6.75mt	4.95mt	2.75mt	33.41M2
<b>TOTAL:</b>									33.41M2

- 5.1 Inspección se realizó el día 24.05.18.
- 5.2 Local cuenta con patente para ejercer giro Restaurant Comercial a nombre de: Inversiones Venchi S.P.A. Rut- 76.710.431-6.
- 5.3 Ocupación se realiza en el espacio público, consiste en estructura Metálica (marquesina) revestida en costados laterales con material del tipo impermeable con aplicaciones semi transparente con Mesas y Sillas en su interior y se encuentra empotrada sobre Acera.
- 5.4 Las medidas de ocupación son de 6.75mt de largo x4.95mt de ancho y una altura de 2.75mt con una superficie total de 33.41M2.
- 5.5 Ancho de Acera libre para el tránsito peatonal es de 1.80mts.

Ocupación de B.N.U.P. se ubica en Acera a más de 20 mts de la intersección de proyección líneas de solera de esquina más cercana, no entorpece el libre tránsito peatonal y cumple con lo establecido en el Título X Artículo 23 de Ordenanza N° 58 de fecha 07.11.12 que regula el comercio en Vía Pública., y el Título VI Letra A N°16 letra F2 de Ordenanza N°64 de fecha 27.03.17 sobre derechos municipales.
