ORDENA RETIRO DE ESTRUCTURA SIN PERMISO MUNICIPAL EMPLAZADA EN EL BIEN NACIONAL DE USO PUBLICO FRENTE A CALLE PIO NONO N°160

RESOLUCIÓN N° **1049** / 2022

INFORME TÉCNICO DE INSPECCIÓN

72
24 MAR. 2022

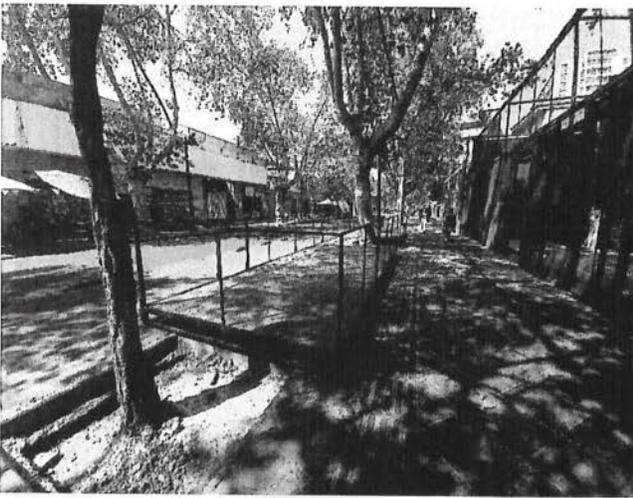
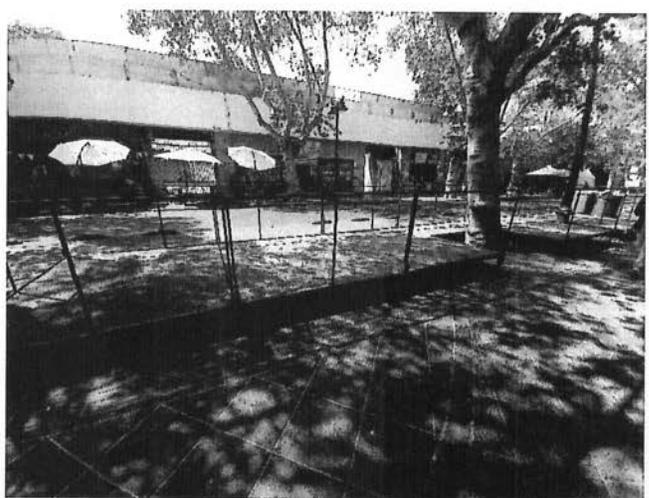
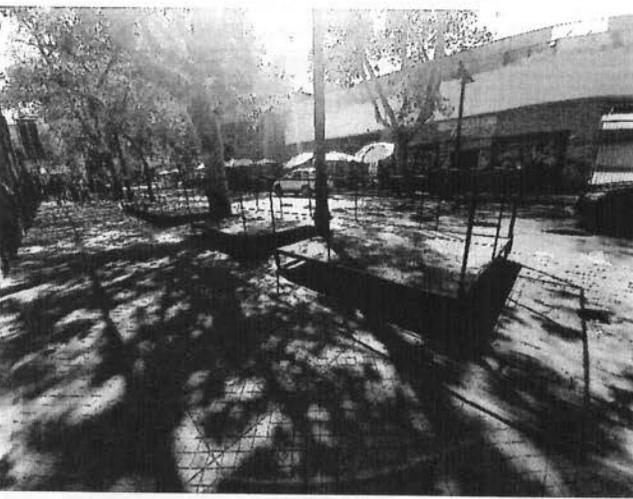
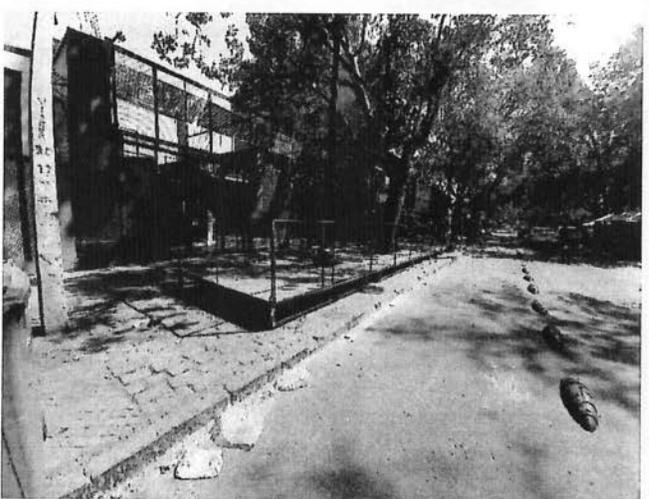
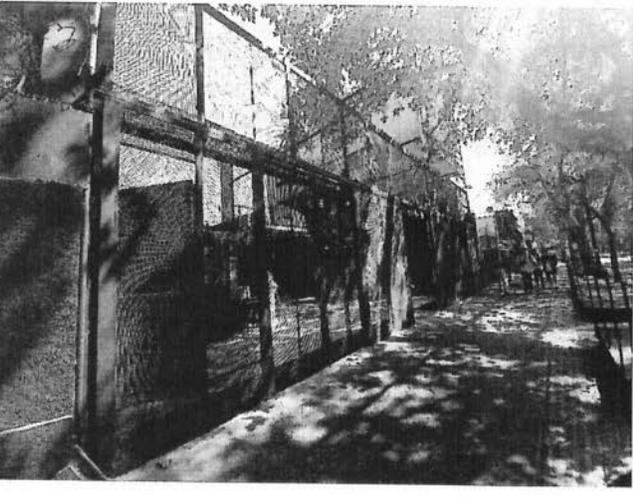
Presenta Ocupación de BNUP con estructura metálica, y presenta pavimento de hormigón en taza de árbol.
--

11	CONDICIONES DE ESTABILIDAD (Art. 5.1.7. O.G.U.C.)	<input type="checkbox"/>	---
12	FAENAS CONSTRUCTIVAS (Título 5 Capítulo 8. O.G.U.C.)	<input type="checkbox"/>	Presenta obras en ejecución relacionadas al P.O.M. N°04 de fecha 17.01.2018
13	INSTALACIONES DOMICILIARIAS DE AGUA POTABLE (Art. 5.9.1. O.G.U.C.)	<input type="checkbox"/>	---
14	INSTALACIONES ELÉCTRICAS INTERIORES (Art. 5.9.2. O.G.U.C.)	<input type="checkbox"/>	---
15	INSTALACIONES INTERIORES DE GAS (Art. 5.9.3. O.G.U.C.)	<input type="checkbox"/>	---
N°	Ley N°18.695; ORDENANZAS MUNICIPALES	INF.	OBSERVACIÓN
16	ELEMENTOS PUBLICITARIOS (Ordenanza local N°31 de publicidad)	<input type="checkbox"/>	---
17	OCUPACIÓN DEL BNUP, OVP (Art. 36° Ley 18.695 sobre permisos precarios en el BNUP; Ordenanza local derechos municipales)	<input checked="" type="checkbox"/>	Presenta estructura metálica tipo tarima, en frente del local comercial (pio nono n°160). La estructura no se encuentra empotrada, pero por sus dimensiones, permanece día y noche en el BNUP. Presenta hormigón en taza de árbol, que enfrenta al inmueble.

<p>Vista desde el exterior del local comercial denunciado.</p>

1. **RETÍRESE del espacio público**, en un plazo de 30 días corridos contados desde la fecha de notificación de la presente Resolución, las obras ejecutadas fuera de la línea de cierre en el Bien Nacional de Uso Público sin la autorización correspondiente frente al inmueble ubicado en calle Pio Nono N°160 ROL SII N°285-36, encontrándose en disconformidad con las disposiciones de la ley general de urbanismo y construcción y la ordenanza de derechos municipales n°76 de la comuna de recoleta, con cargo al propietario del inmueble señor Carlos Manzur Guajardo, Rut:

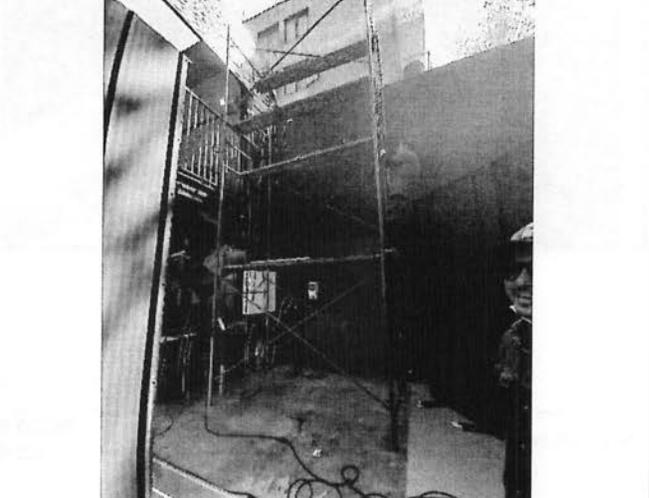
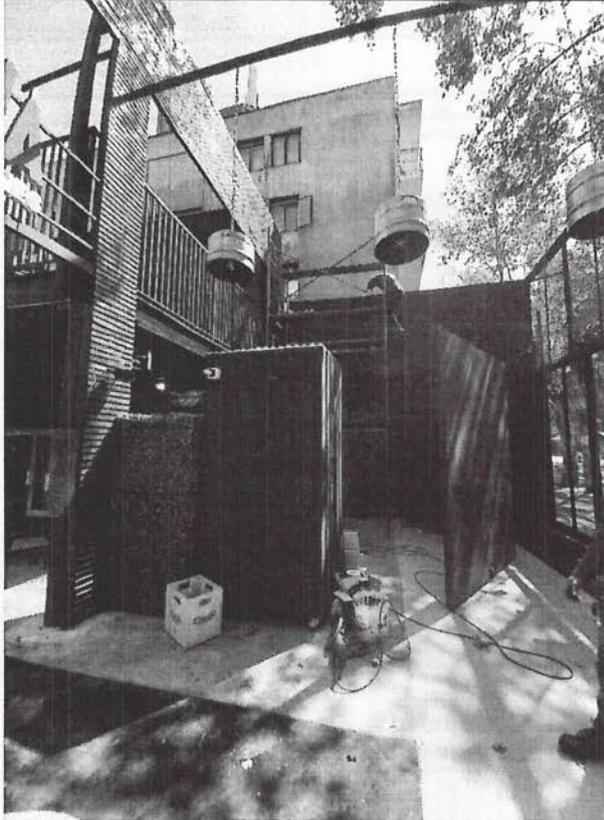
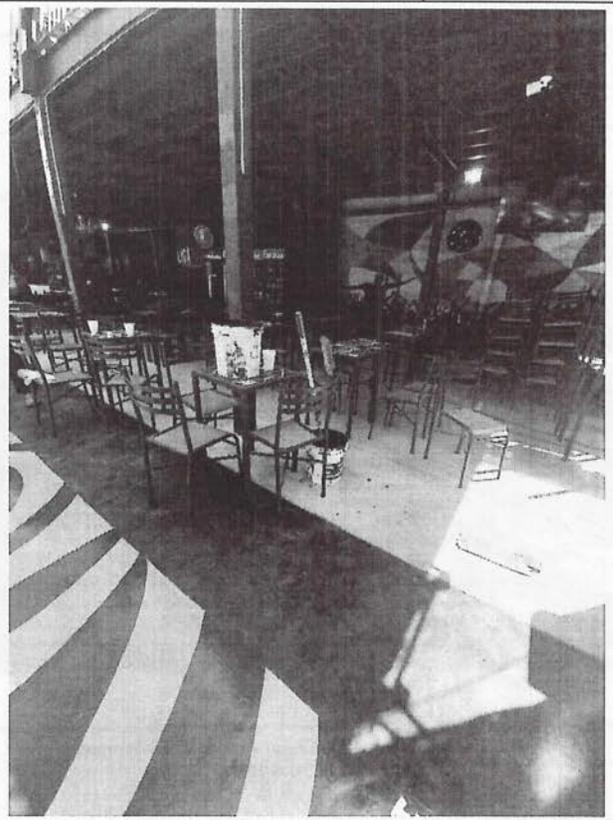
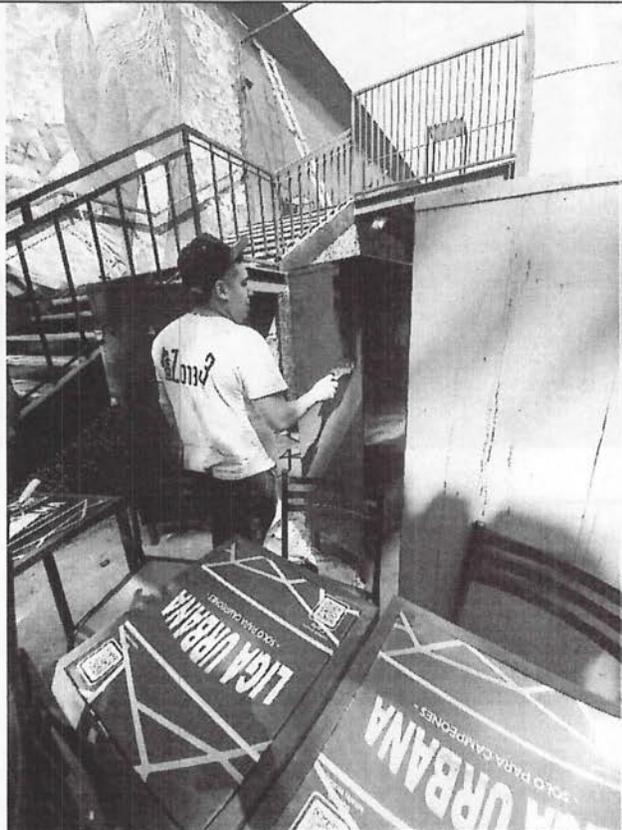
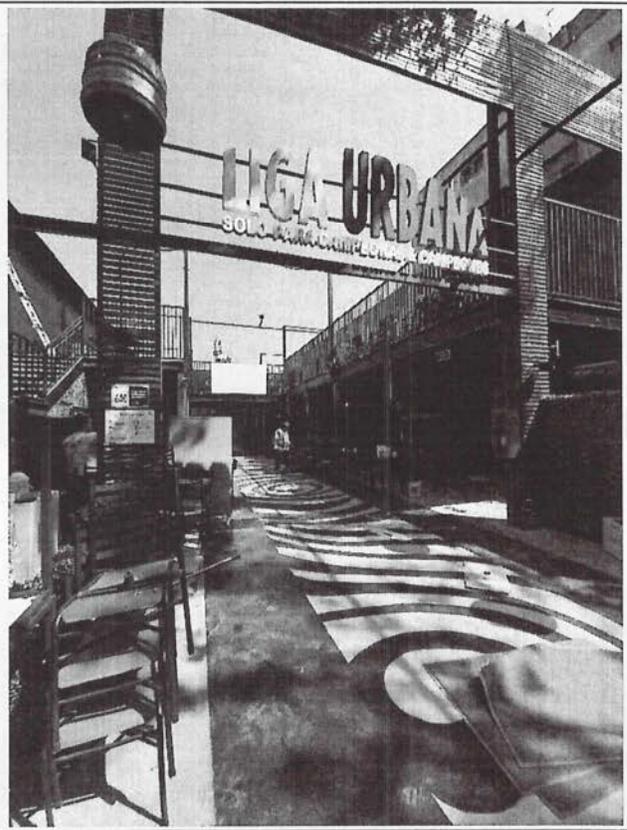
<p>Vista desde el interior del local comercial denunciado.</p>

Vista desde el interior del local comercial denunciado.
