ORDENA DEMOLICIÓN DE ESTRUCTURA SIN PERMISO MUNICIPAL EJECUTADA EN EL BIEN NACIONAL DE USO PÚBLICO FRENTE A HEROE JUAN IGNACIO BOLIVAR N°4139.

RESOLUCIÓN N° 1866 / 2022

INFORME TÉCNICO DE INSPECCIÓN

N°: 127
FECHA: 24 MAYO 2022

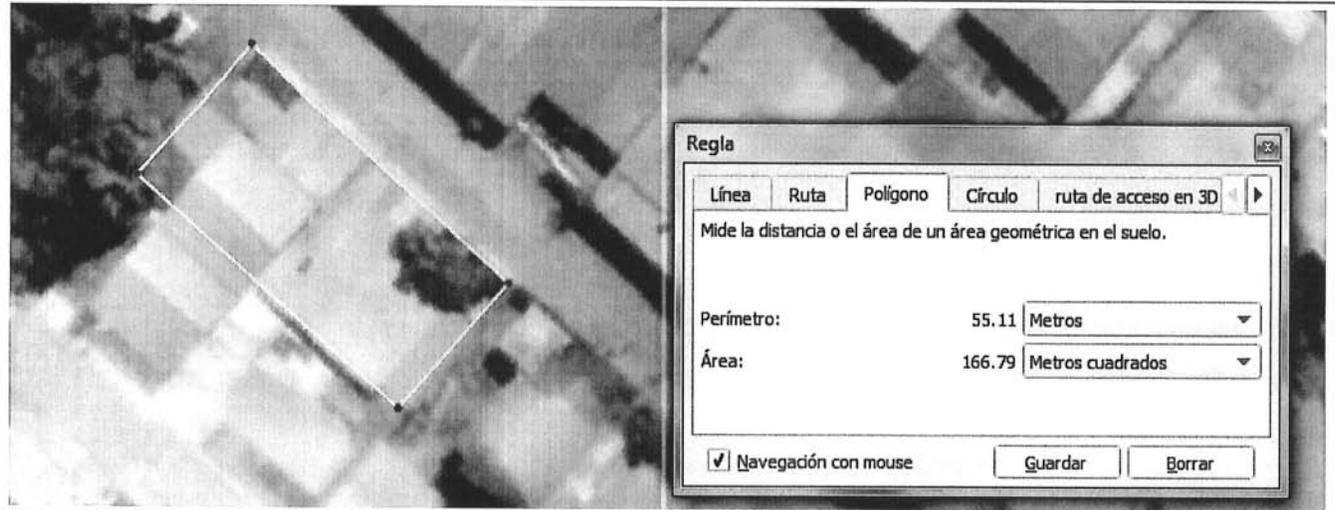
Vista Satelital, Google Earth
Superficie del terreno del inmueble

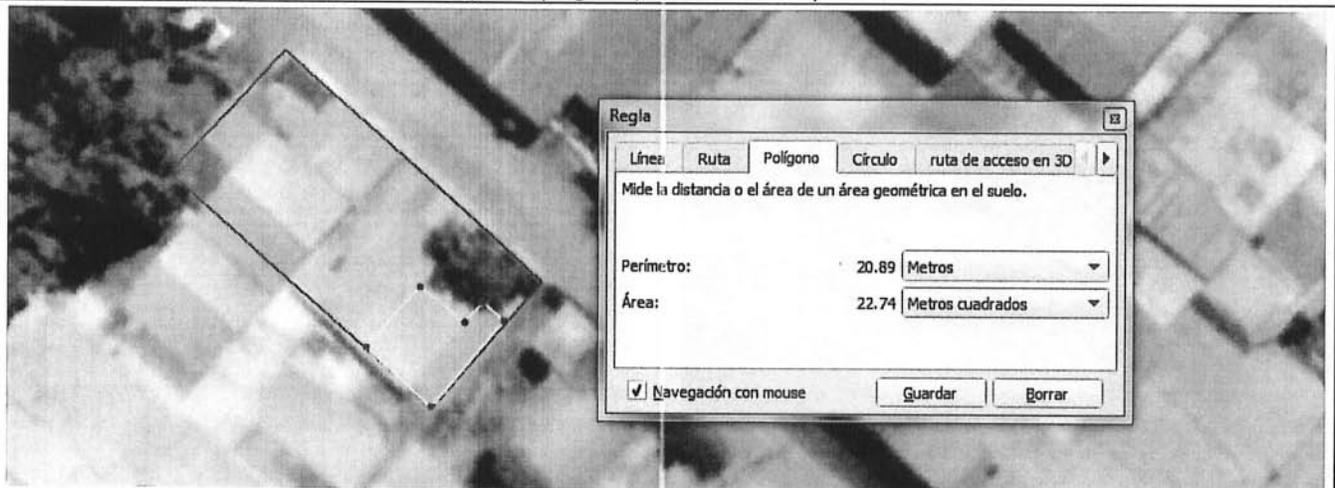
N°	DE LA EJECUCIÓN DE OBRAS DE EDIFICACIÓN (Título III, Capítulo II L.G.U.C.)	INF.	OBSERVACIÓN
1	EJECUCIÓN DE OBRAS DE EDIFICACIÓN (Art. 116º L.G.U.C. / Art. 1.3.2 n°2. O.G.U.C.; Art. 13 Ley 19.537 sobre Copropiedad Inmobiliaria)	<input checked="" type="checkbox"/>	De acuerdo a referencia satelital (Google Earth), presenta ampliaciones en primer piso, debido a que no se pudo ingresar al inmueble se desconocen las materialidades de las ampliaciones. Las construcciones señaladas no son concordantes con RF N°107 de fecha 08.09.2015
2	DESTINO DE LA EDIFICACIÓN (Art. 116º L.G.U.C. / Art. 1.3.2 n°6. O.G.U.C.; Art. 13 Ley 19.537 sobre Copropiedad Inmobiliaria)	<input type="checkbox"/>	---
3	NORMAS URBANÍSTICAS (Art. 116º inciso 7º L.G.U.C. / Art 1.1.2 O.G.U.C.)	<input type="checkbox"/>	---

Vista Satelital, Google Earth
Superficie polígono 1, construcciones sin permiso

A partir de la revisión de antecedentes y la inspección en terreno del inmueble esta Dirección de Obras resuelve:	
RESUELVE	OBSERVACIÓN
INFORMA INFRACCIÓN RESOLUCIÓN DE DEMOLICIÓN	<input checked="" type="checkbox"/> Revisado los antecedentes que se encuentran en esta Dirección de Obras y según lo observado en visita inspectiva, se observa que la propiedad presenta infracciones en materias normativas de competencia de esta DOM. Se informa que deberá dar solución a la situación que originó la denuncia, procediendo a retirar la ocupación irregular del BNUP o iniciar los trámites tendientes a obtener los permisos municipales correspondientes, si aplica. De mantenerse estas infracciones constatadas, podrá ser causal de denuncias al Juzgado de Policía Local de Recoleta, según lo establecido en la Ordenanza de derechos municipales de Recoleta. Se emite el presente informe para confección de Resolución DOM que ordena demolición de las construcciones exteriores sin permiso municipal (RESOLUCIÓN DOM)

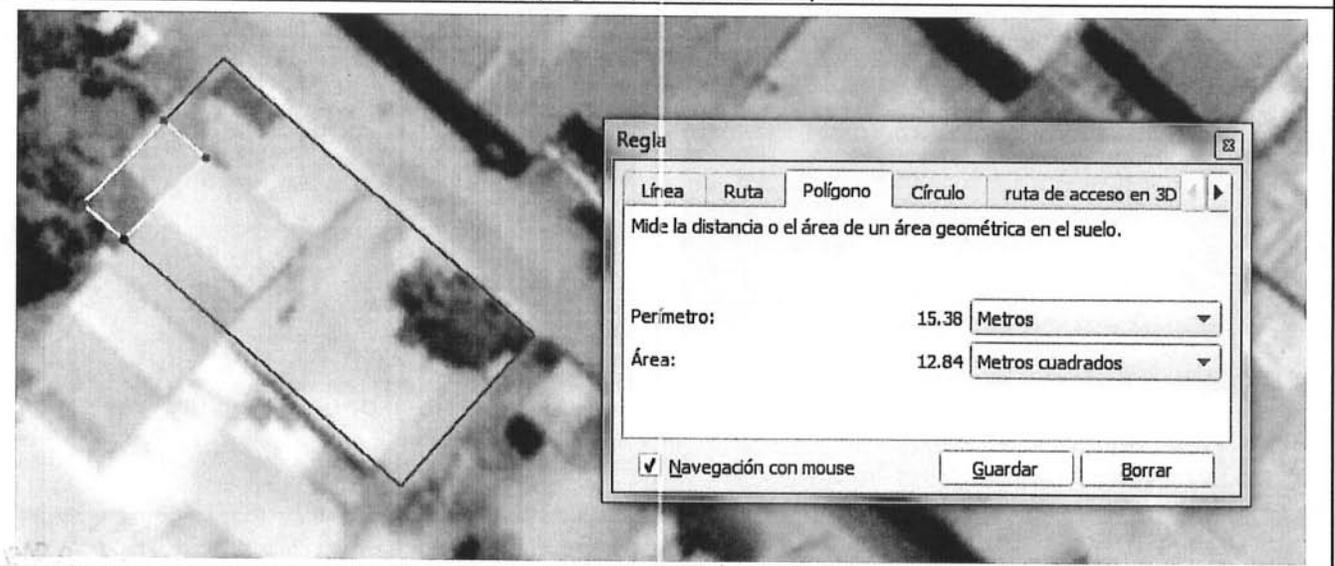
Vista Satelital, Google Earth
Superficie polígono 2, construcciones sin permiso

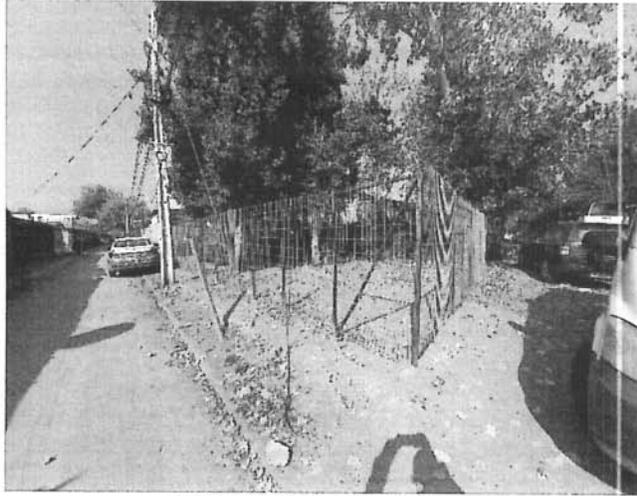
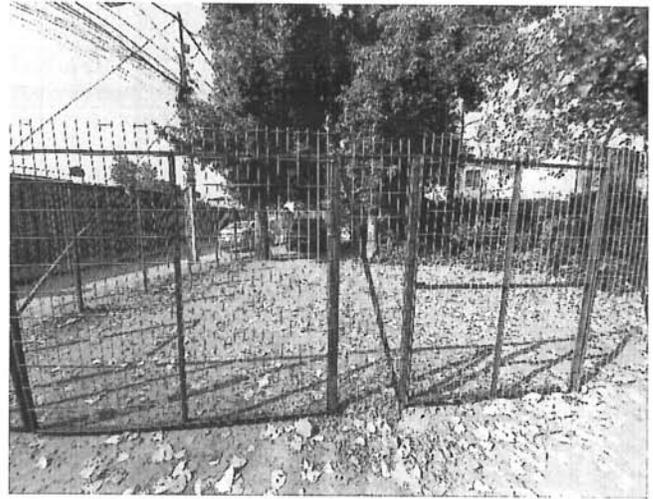
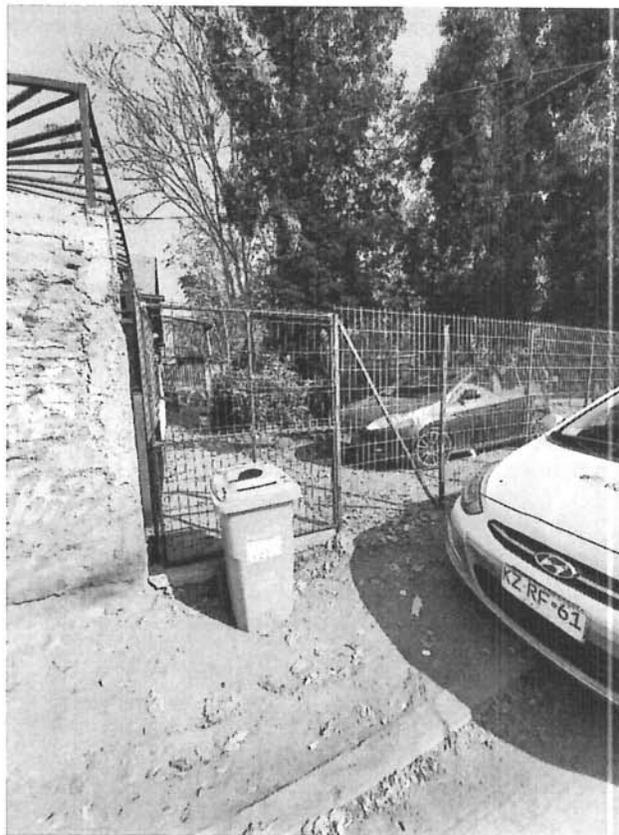
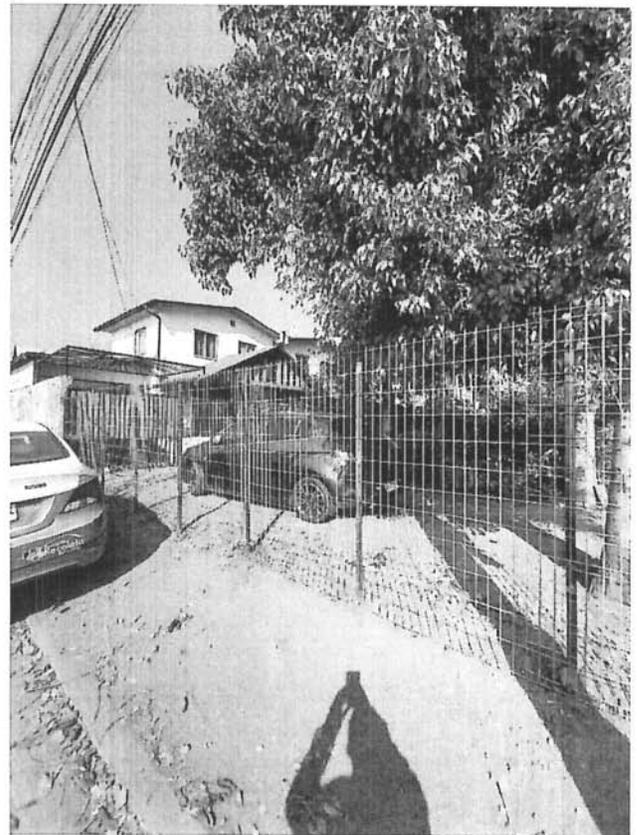
N°	Ley N°18.695; ORDENANZAS MUNICIPALES	INF.	OBSERVACIÓN
16	ELEMENTOS PUBLICITARIOS (Ordenanza local N°31 de publicidad)	<input type="checkbox"/>	---
17	OCUPACIÓN DEL BNUP, OVP (Art. 36° Ley 18.695 sobre permisos precarios en el BNUP; Ordenanza local derechos municipales)	<input checked="" type="checkbox"/>	Presenta instalación de cierre metálico (Reja) frente a la propiedad denunciada, sin autorización municipal. Es utilizado principalmente como Jardín y estacionamiento vehicular.

Vista de Ocupación de Bien Nacional de Uso Publico

1. **DEMUÉLASE**, en un plazo de 30 días corridos contados desde la fecha de notificación de la presente Resolución, las obras ejecutadas fuera de la línea de cierre en el bien nacional de uso público sin la autorización correspondiente frente al inmueble ubicado en calle Héroe Juan Ignacio Bolívar N°4139 Rol SII N°6840-09, encontrándose en disconformidad con las disposiciones de la Ley General de Urbanismo y Construcciones y su Ordenanza General de Urbanismo y Construcciones y la Ordenanza de Derechos Municipales N°76 de la comuna de Recoleta, con cargo al propietario del inmueble, señor Omar Barría Vera, RUT
