ORDENA DEMOLICIÓN DE ESTRUCTURA SIN PERMISO MUNICIPAL EJECUTADA EN EL BIEN NACIONAL DE USO PÚBLICO FRENTE A EINSTEIN N°1103.

RESOLUCIÓN N° 2085 / 2022

INFORME TÉCNICO DE INSPECCIÓN

N°: 153
FECHA: 14 JUN. 2022

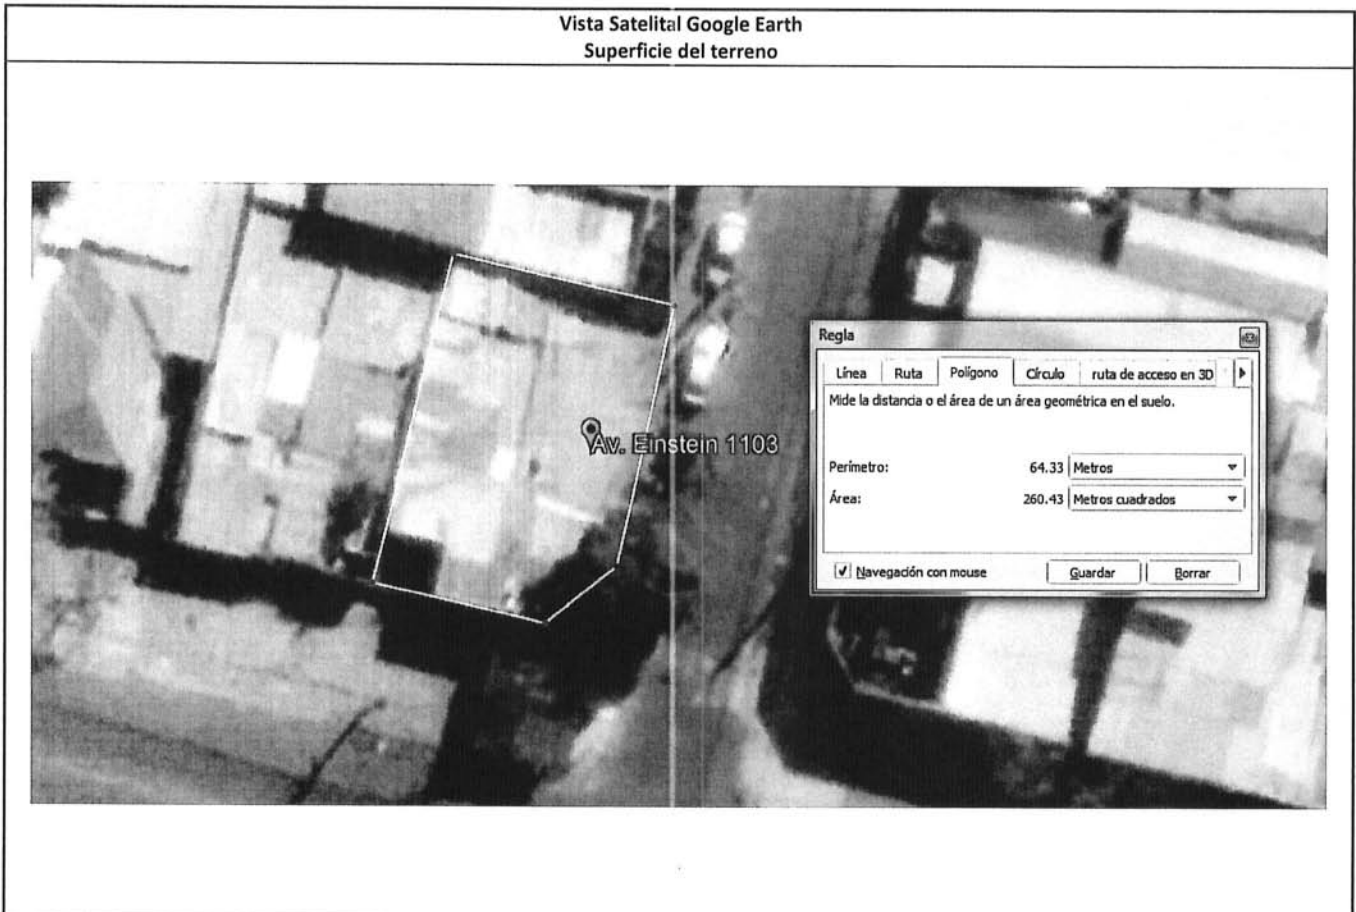
Vista Satelital Google Earth
Superficie del terreno

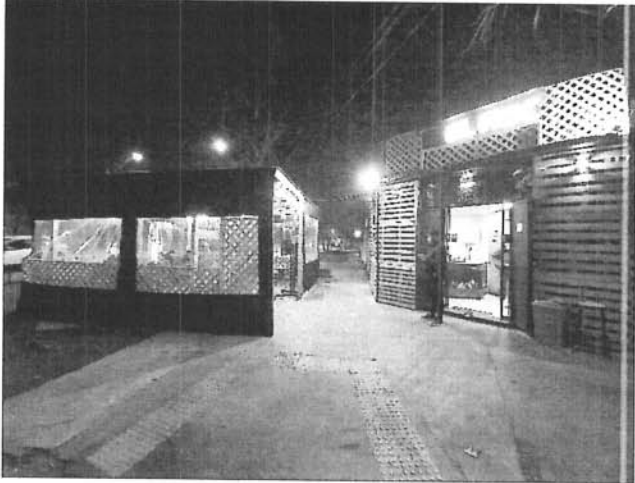
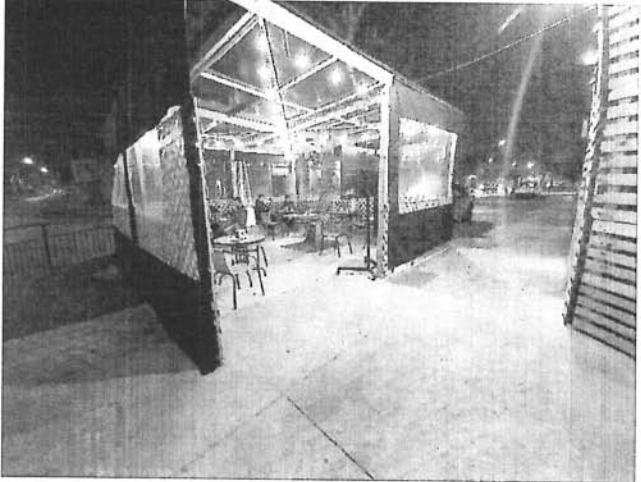
11	CONDICIONES DE ESTABILIDAD (Art. 5.1.7. O.G.U.C.)	<input type="checkbox"/>	---
12	FAENAS CONSTRUCTIVAS (Título 5 Capítulo 8. O.G.U.C.)	<input type="checkbox"/>	---
13	INSTALACIONES DOMICILIARIAS DE AGUA POTABLE (Art. 5.9.1. O.G.U.C.)	<input type="checkbox"/>	---
14	INSTALACIONES ELÉCTRICAS INTERIORES (Art. 5.9.2. O.G.U.C.)	<input checked="" type="checkbox"/>	No existen antecedentes en esta DOM sobre las instalaciones eléctricas interiores asociadas a los nuevos destinos sin permiso. Las instalaciones eléctricas interiores deben ser regularizadas y certificadas por la entidad competente
15	INSTALACIONES INTERIORES DE GAS (Art. 5.9.3. O.G.U.C.)	<input type="checkbox"/>	---
Nº	Ley N°18.695; ORDENANZAS MUNICIPALES	INF.	OBSERVACIÓN
16	ELEMENTOS PUBLICITARIOS (Ordenanza local N°31 de publicidad)	<input checked="" type="checkbox"/>	Presenta elementos publicitarios (1 X 2 M aprox.)
17	OCUPACIÓN DEL BNUP, OVP (Art. 36º Ley 18.695 sobre permisos precarios en el BNUP; Ordenanza local derechos municipales)	<input checked="" type="checkbox"/>	Presenta ampliación (Cobertizo tipo terraza) en BNUP frente a Einstein N°1103, construido mediante una estructura de madera, con los pilares empotrados al piso y radier de hormigón (39 m2 aprox.) Al interior de la construcción se constata la ocupación del BNUP con mesas y sillas.

<p>Vista desde el exterior del local comercial Ampliación en BNUP</p>	<p>Vista desde el exterior del local comercial Ampliación en BNUP</p>

1. **DEMUÉLASE**, en un plazo de 30 días corridos contados desde la fecha de notificación de la presente Resolución, las obras ejecutadas fuera de la línea de cierre en el bien nacional de uso público sin la autorización correspondiente frente al inmueble ubicado en calle Einstein N°1103 Rol SII N°3357-01, encontrándose en disconformidad con las disposiciones de la Ley General de Urbanismo y Construcciones y su Ordenanza General de Urbanismo y Construcciones y la Ordenanza de Derechos Municipales N°76 de la comuna de Recoleta, con cargo al propietaria del inmueble, señora Juana Constanzo, RUT
