**ORDENA DEMOLICIÓN DE LA PROPIEDAD
UBICADA EN AV. RECOLETA N°425, 445,
465; EUSEBIO LILLO N°537; MANZANO
N°460, 462, 464, 468, 470; BUENOS AIRES
N°536, 548**

INFORME TÉCNICO DE INSPECCIÓN

Nº: 208
FECHA: 09 AGO. 2022

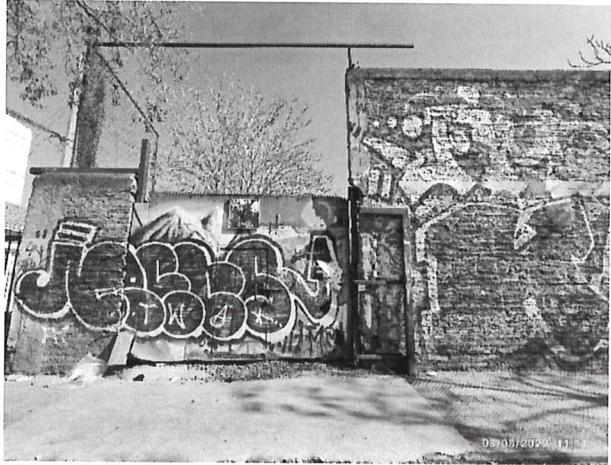
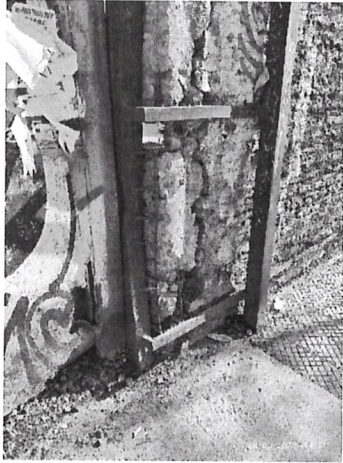
11	CONDICIONES DE ESTABILIDAD (Art. 5.1.7. O.G.U.C.)	<input checked="" type="checkbox"/>	En general se observan daños estructurales en las fachadas por calles Manzano , Buenos aires y Av. Recoleta . Los daños en la fachada que enfrenta calle Manzano corresponden a elementos estructurales que componen el marco de hormigón armado, en la fachada que enfrenta a calle Buenos Aires existen daños estructurales en los elementos que componen la albañilería como perforaciones, desprendimientos y desaplomes de muros, existen además daños en estucos, cadenas o elementos de amarre y de elementos ornamentales. En la fachada por Av. Recoleta se reconocen desprendimientos en vanos de ventanas, grietas en distintos puntos y desaplomes en una porción de la coronación de la fachada con riesgo de desprendimientos.
12	FAENAS CONSTRUCTIVAS (Título 5 Capítulo 8. O.G.U.C.)	<input type="checkbox"/>	---
13	INSTALACIONES DOMICILIARIAS DE AGUA POTABLE (Art. 5.9.1. O.G.U.C.)	<input type="checkbox"/>	---

DAÑOS ESTRUCTURALES EN MANZANO 460 AL 470	DAÑOS ESTRUCTURALES EN MANZANO 460 AL 470

1. **DEMUÉLASE**, en un plazo de 5 días corridos contados desde la fecha de notificación de la presente Resolución, los elementos ruinosos emplazados en fachadas de la propiedad ubicada en calle **AV. RECOLETA N°425, 445, 465; EUSEBIO LILLO N°537; MANZANO N°460, 462, 464, 468, 470; BUENOS AIRES N°536, 548**, Rol: 568-10, con cargo al propietario del inmueble, según consta en el informe técnico de inspección N° 208 de fecha 09.08.2022.

A partir de la revisión de antecedentes y la inspección en terreno del inmueble esta Dirección de Obras resuelve:	
RESUELVE	OBSERVACIÓN
ORDENA DEMOLICIÓN	<input checked="" type="checkbox"/> Revisado los antecedentes que se encuentran en esta Dirección de Obras y según lo observado en visita inspectiva, se emite el presente informe para emitir orden de demolición. El presente informe constata las condiciones estructurales generales del inmueble. Al momento de regularizar la propiedad, el proyecto estructural deberá dar cuenta de las condiciones de las edificaciones no demolidas.

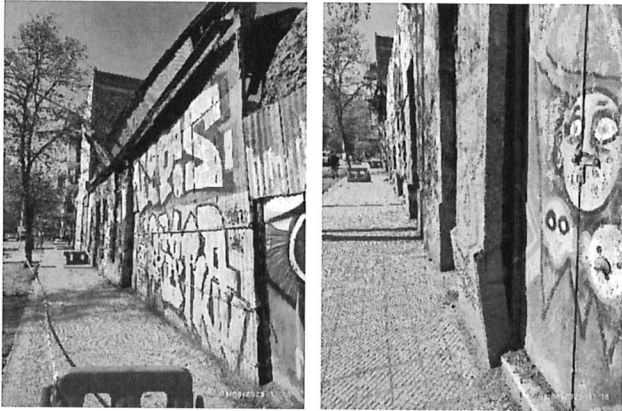
DAÑOS POR DESAPLOMES EN BUENOS AIRES 536, 548	DESPRENDIMIENTOS EN BUENOS AIRES 536, 548

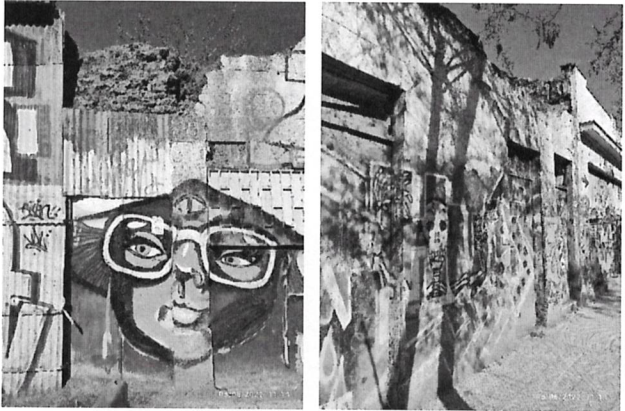
Se solicita pronunciamiento DOM según lo amerite por elementos ruinosos que amenazan con desprendimientos en las fachadas de Buenos aires.

7	INCUMPLIMIENTO INSTRUCCIÓN O RESOLUCIÓN DOM (Art. 1.3.2 n°4. O.G.U.C.)	<input checked="" type="checkbox"/>	A la fecha del presente informe persiste el riesgo por caída de material provocado por la existencia de elementos en estado ruinoso, dichos elementos fueron denunciados mediante Correo online N°51 de fecha 06.07.2020 y Correo online N°17 de fecha 02.02.2021; esta DOM ordenó ejecutar obras de mantención de cierros mediante ORD N°1830-E 507 de fecha 01.10.2020 y Correo online de fecha 20.04.2021 respectivamente.
8	NÚMERO MUNICIPAL	<input type="checkbox"/>	---
N°	DE LA ARQUITECTURA Y DE LA CONSTRUCCIÓN (Título 4 y Título 5 O.G.U.C.)	INF.	OBSERVACIÓN
9	CONDICIONES DE HABITABILIDAD, GENERALES DE SEGURIDAD, DE SEGURIDAD CONTRA INCENDIO (Título 4 Capítulo 1, 2, 3 O.G.U.C.)	<input type="checkbox"/>	---
10	CONDICIONES DE ACCESIBILIDAD UNIVERSAL (Art. 4.1.7 O.G.U.C. Edificio presta un servicio a la comunidad)	<input type="checkbox"/>	---

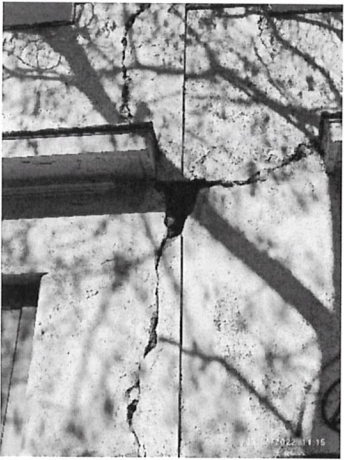
GRIETAS EN BUENOS AIRES 536, 548	DESAPLOMES EN RECOLETA 425, 445, 465
