ORDENA INHABILIDAD DE PROPIEDAD UBICADA EN  
RAWSON N°547

RESOLUCIÓN N° 1643 / 2022

### INFORME TÉCNICO DE INSPECCIÓN

N°: 122  
FECHA: 13 MAYO 2022

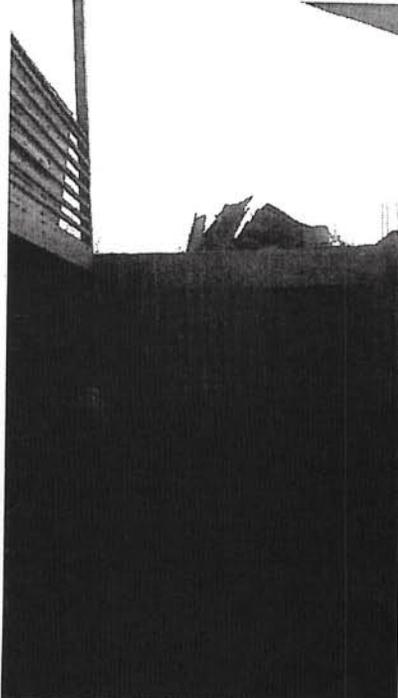
| N° | DE LA EJECUCIÓN DE OBRAS DE EDIFICACIÓN (Título III, Capítulo II L.G.U.C.) | INF. | OBSERVACIÓN |
|---|---|---|---|
| 1 | EJECUCIÓN DE OBRAS DE EDIFICACIÓN<br>(Art. 116º L.G.U.C. / Art. 1.3.2 n°2. O.G.U.C.; Art. 13 Ley 19.537 sobre Copropiedad Inmobiliaria) | <input checked="" type="checkbox"/> | El inmueble no cuenta con antecedentes de permisos y recepciones en esta Dirección de Obras, por consiguiente, no cuenta con permiso de edificación ni con recepción final, en contravención a las disposiciones de los Artículos 116 y 145 de la Ley General de Urbanismo y Construcciones.<br>Al momento de la fiscalización se puede observar la construcción de un edificio de tres pisos, con obras avanzada del cuarto piso, el primer, segundo y tercer piso ya está siendo habitado |

| PROPIEDAD HABITADA | CONSTRUCCION 3° PISO |

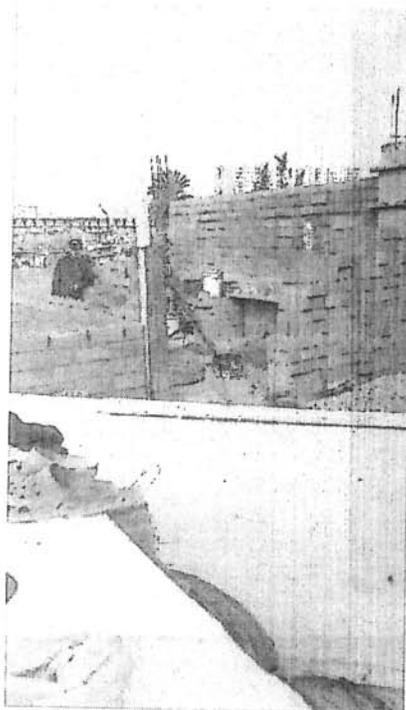
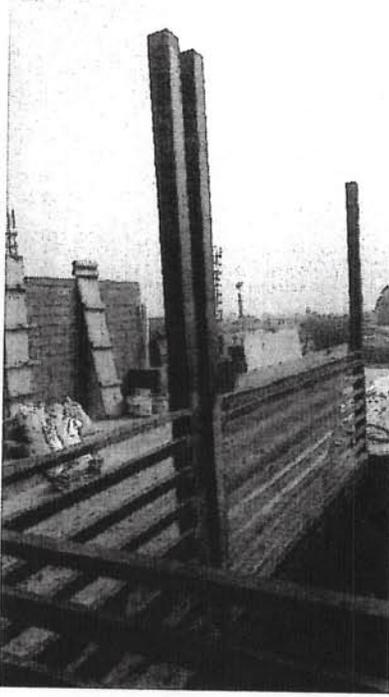
| 7 | INCUMPLIMIENTO INSTRUCCIÓN O RESOLUCIÓN DOM<br>(Art. 1.3.2 nª4. O.G.U.C.) | <input checked="" type="checkbox"/> | Faena sigue en construcción. |

| PROPIEDAD HABITADA | CONSTRUCCION 3° PISO |
|---|--|
| CONSTRUCCION 4° PISO | CONSTRUCCION 4° PISO |
