ORDENA PARALIZACIÓN DE FAENAS

UBICACIÓN: ERNESTO PINTO  
LAGARRIGUE N°199

RESOLUCIÓN N° 07 / 2022

INFORME TÉCNICO DE INSPECCIÓN

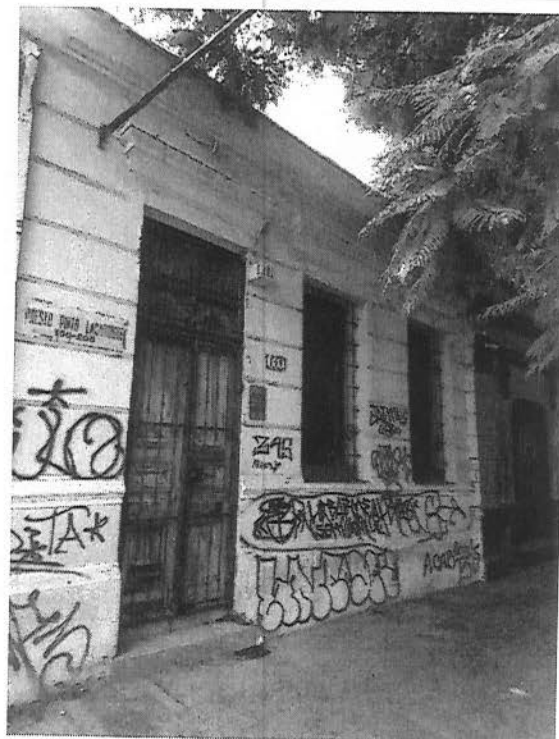
VISTA FACHADA PRINCIPAL

ESTAN REALIZANDO UNA CONSTRUCCION, DONDE SE ESTA REALIZANDO UNA EXCAVACION PROFUNDA...
--

VISTA CONSTRUCCION INTERIOR CON EXCAVACION PROFUNDA – OBS. 1

1. **Procédase a la PARALIZACIÓN inmediata** de las faenas de construcción ubicadas en la propiedad de calle **ERNESTO PINTO LAGARRIGUE N°199**, ROL SII N° 285-30, en tanto no se obtengan los respectivos permisos municipales de acuerdo a lo estipulado en el Art. 116 de la Ley General de Urbanismo y Construcciones.

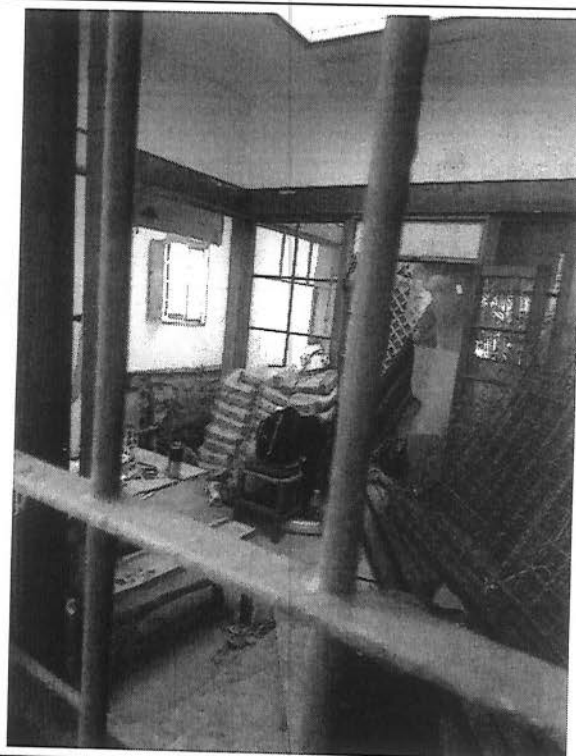
10	CONDICIONES DE ACCESIBILIDAD UNIVERSAL (Art. 4.1.7 O.G.U.C. Edificio presta un servicio a la comunidad)	<input type="checkbox"/>	---
11	CONDICIONES DE ESTABILIDAD (Art. 5.1.7. O.G.U.C.)	<input checked="" type="checkbox"/>	No existen antecedentes en esta DOM sobre las condiciones de estabilidad de las nuevas construcciones, cabe destacar que en fiscalización se constató al interior del inmueble, demolición del piso existente en área de venta de productos( según Certificado de Constancia de Edificación Antigua N° A-17 de fecha 10.11.2008), para realizar Excavación Profunda. Desconociendo su propósito constructivo.
12	FAENAS CONSTRUCTIVAS (Título 5 Capítulo 8. O.G.U.C.)	<input checked="" type="checkbox"/>	Según fiscalización se constatan faenas constructivas en curso; como demoliciones, excavación y acopio de materiales como cemento y mallas de acero(elementos para algún tipo de estructura). Faenas constructivas sin los permisos otorgados por esta DOM.

2. **Otorgase un plazo prudencial de 30 días corridos**, para que se proceda a obtener los permisos municipales pertinentes según Art. 116 de la Ley General de Urbanismo y construcciones y el Art. 5.1.1 de la Ordenanza General de Urbanismo y Construcciones.
