# INFORME DE INVESTIGACIÓN ESPECIAL

## Municipalidad de Recoleta

Número de Informe: 786/2017  
20 de abril de 2018

INFORME FINAL DE INVESTIGACIÓN  
ESPECIAL N° 786, DE 2017, SOBRE  
OTORGAMIENTO DEL PERMISO DE  
EDIFICACIÓN N° 17, DE 2017, CONCEDIDO  
POR LA DIRECCIÓN DE OBRAS  
MUNICIPALES DE RECOLETA.

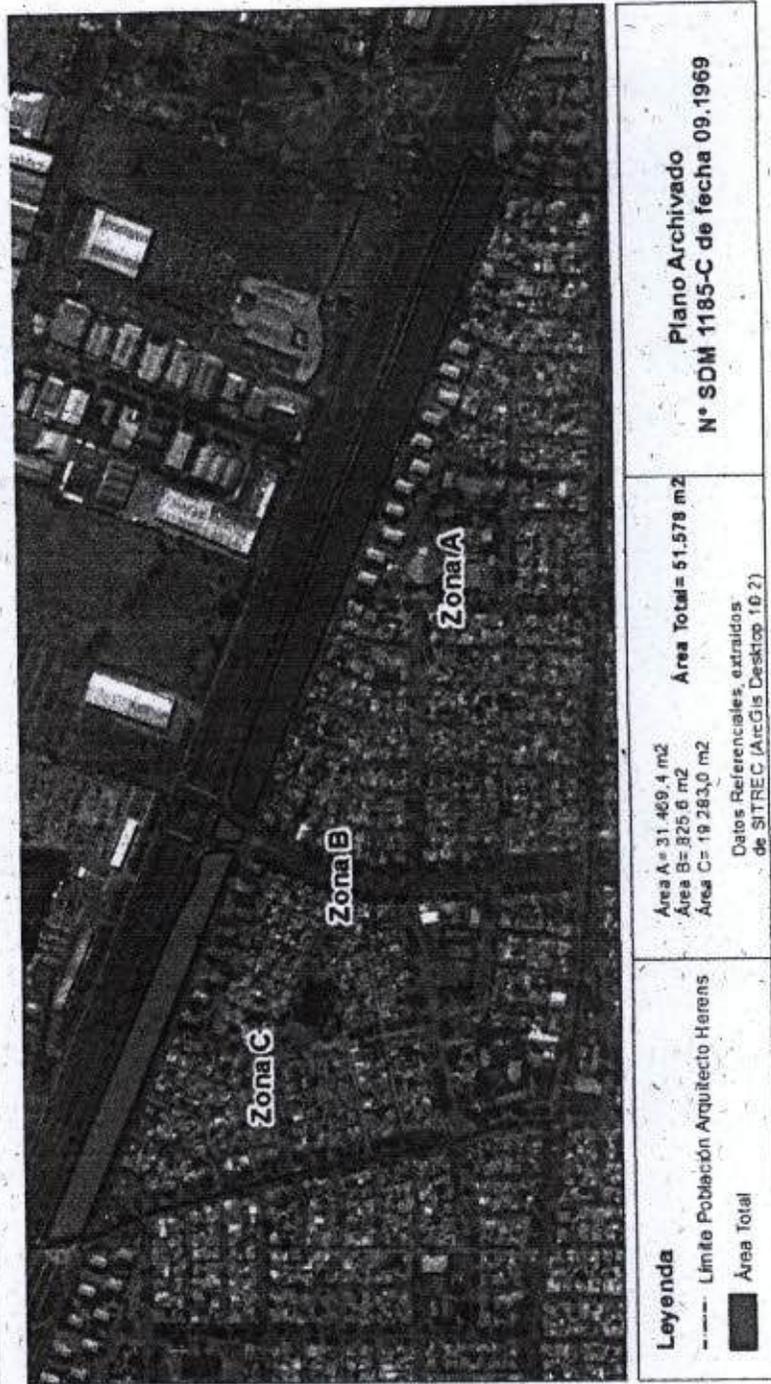
ANEXO N° 2  
Polígonos que conforman el "Parque G".

Desktop 10.2)-, totalizando una superficie total de 51.578 m<sup>2</sup> distribuidos en 3 polígonos cuyos límites se definen en la tabla N° 1 siguiente, y se grafican en el anexo N° 2 del presente preinforme:

Fuente: Zonificación gráfica elaborada por la DOM y proporcionada al equipo fiscalizador de esta Contraloría Regional Metropolitana por el Director de Obras Municipales en correo electrónico de 7 de septiembre de 2017.

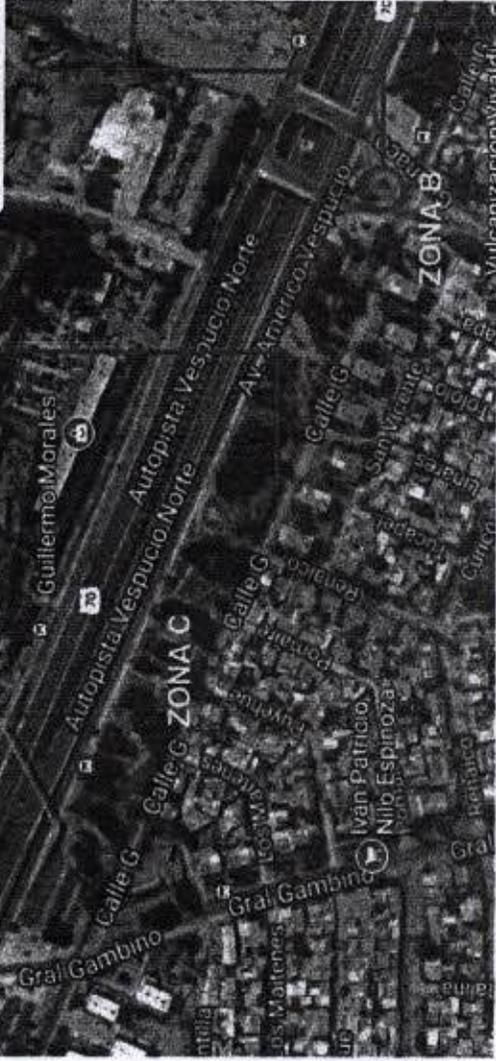
Visita a terreno a zonas "C" y "B" del "Parque G" -según la denominación dada por la Oficina de Catastros de la DOM.

En la sección de área verde definida como "Zona C", emplazada en el polígono inscrito entre avenida Américo Vespucio por el norte, calles G por el sur, Avenida Guanaco por el oriente y calle General Gambino por el poniente, no se aprecia la existencia de construcciones, no obstante, cabe hacer presente que dicha zona, en la actualidad, queda fuera del límite comunal de Recoleta, correspondiendo a un terreno de tuición de la Municipalidad de Conchalí.

El polígono denominado como "Zona B" por la Oficina de Catastros, corresponde a una intervención realizada en Avenida Guanaco, que no consta en el citado plano N° SDM 1185-C, de 1969, ni en los planos que conforman el PRC, no obstante, si resultan coherentes con lo apreciado tanto en el servidor de aplicaciones de mapas digitales [www.google.cl/maps](http://www.google.cl/maps), [www.google.com/intl/es/earth/](http://www.google.com/intl/es/earth/), y con lo observado por el equipo fiscalizador de esta Contraloría Regional en visita de inspección a terreno realizada el 6 de septiembre de 2017, en donde se advirtió la existencia de una construcción, de la que no consta autorización.

Fuente: Registro elaborado por el equipo fiscalizador de esta Contraloría Regional Metropolitana sobre la base de lo visualizado en los servidores [www.google.cl/maps](http://www.google.cl/maps), [www.google.com/intl/es/earth/](http://www.google.com/intl/es/earth/), lo observado por el equipo fiscalizador de esta Contraloría General en visita de inspección a terreno realizada el 6 de septiembre de 2017, y la información aportada por el Director de Obras Municipales en correo electrónico de 7 de septiembre del mismo año.

Al respecto, cabe hacer presente que el polígono denominado como "Zona B" por la Oficina de Catastros, corresponde a una intervención realizada en Avenida Guanaco, que no consta en el citado plano N° SDM 1185-C, de 1969, ni en los planos que conforman el PRC, no obstante, si resultan coherentes con lo apreciado tanto en los servidores de aplicaciones de mapas digitales [www.google.cl/maps](http://www.google.cl/maps), [www.google.com/intl/es/earth/](http://www.google.com/intl/es/earth/), y con lo observado por el equipo fiscalizador de esta Contraloría Regional en visita de inspección a terreno realizada el 6 de septiembre de 2017.

En la sección de área verde definida como "Zona C"; según se grafica en el anexo N° 3 del presente informe, no se aprecia la existencia de construcciones. A su turno, cabe hacer presente que dicha zona, en la actualidad, queda fuera del límite comunal de Recoleta, correspondiendo a un terreno de tuición de la Municipalidad de Conchalí.

a) En la "Zona B", tal como se grafica en el citado anexo N° 3 del presente informe, se observa la existencia de una construcción, sin que conste que ésta cuente con permiso de edificación y/o recepción definitiva, lo que podría incumplir lo previsto en los artículos 116 y 145 de la mencionada LGUC. Lo anterior, no obstante, y según lo descrito previamente, pudiera suponerse que se trata de una edificación en una porción de área verde de tuición de la Municipalidad de Conchalí.

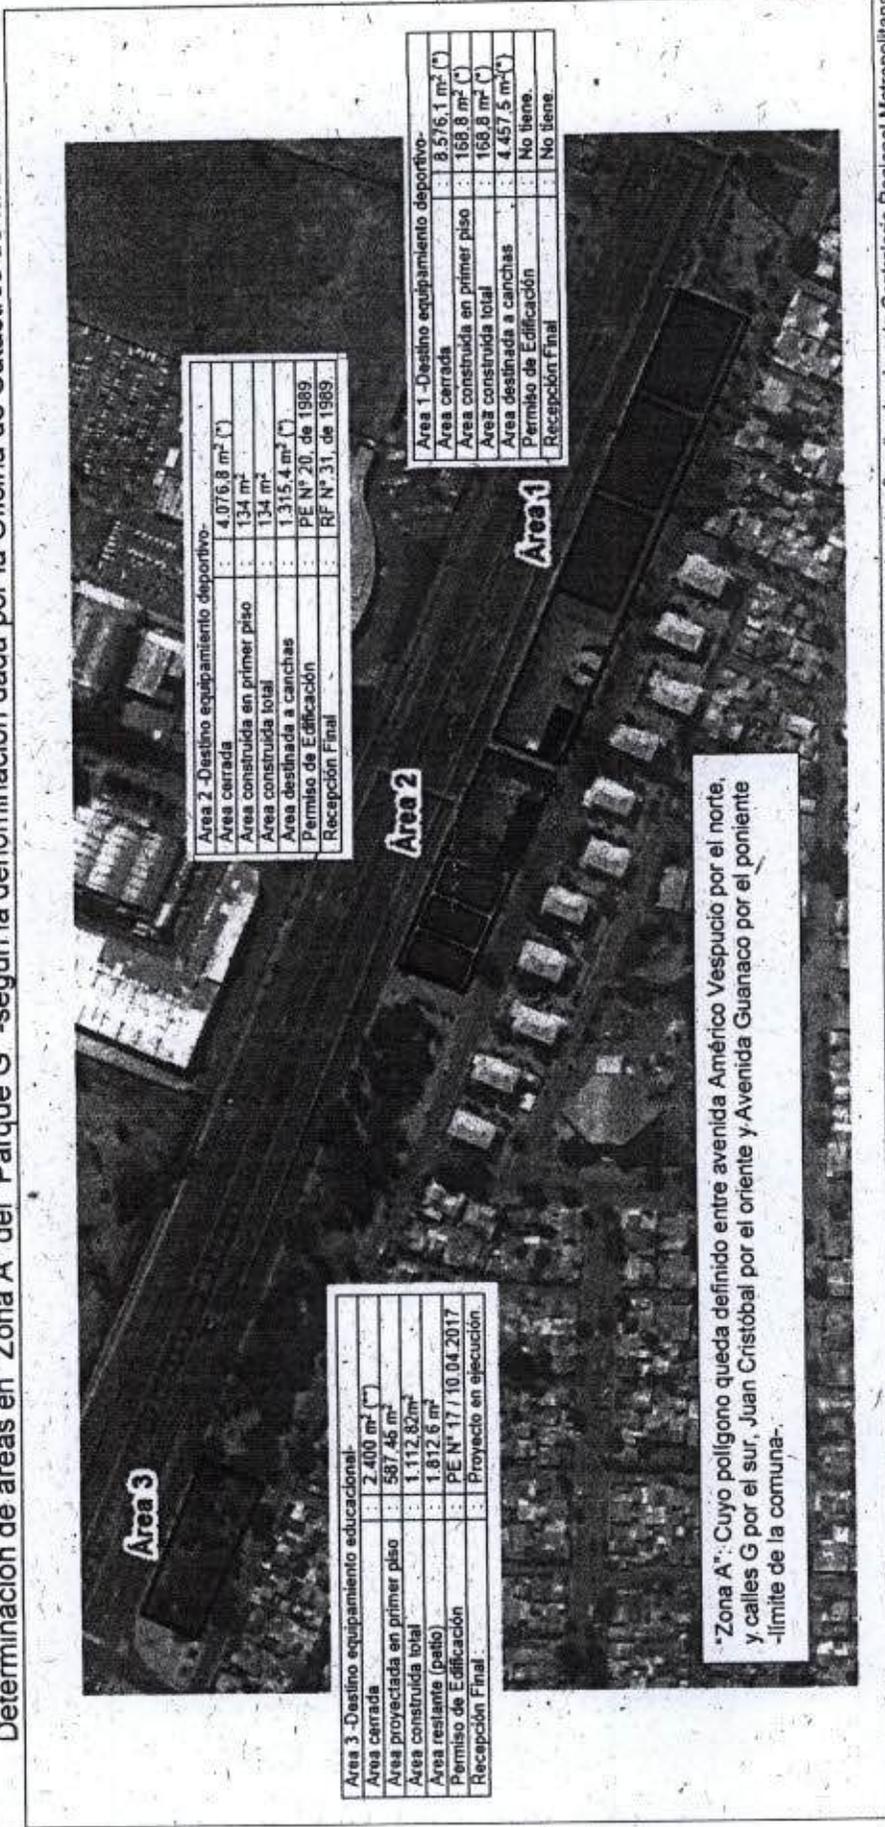
ANEXO N° 4

Determinación de áreas en "Zona A" del "Parque G" -según la denominación dada por la Oficina de Catastros de la DOM-

Fuente: Determinación de áreas con edificación y materialización de equipamiento en la denominada Zona A del Parque G, elaborado por el equipo fiscalizador de esta Contraloría Regional Metropolitana sobre la base de lo informado por la DOM en su oficio ordinario N° 106, de 2017.

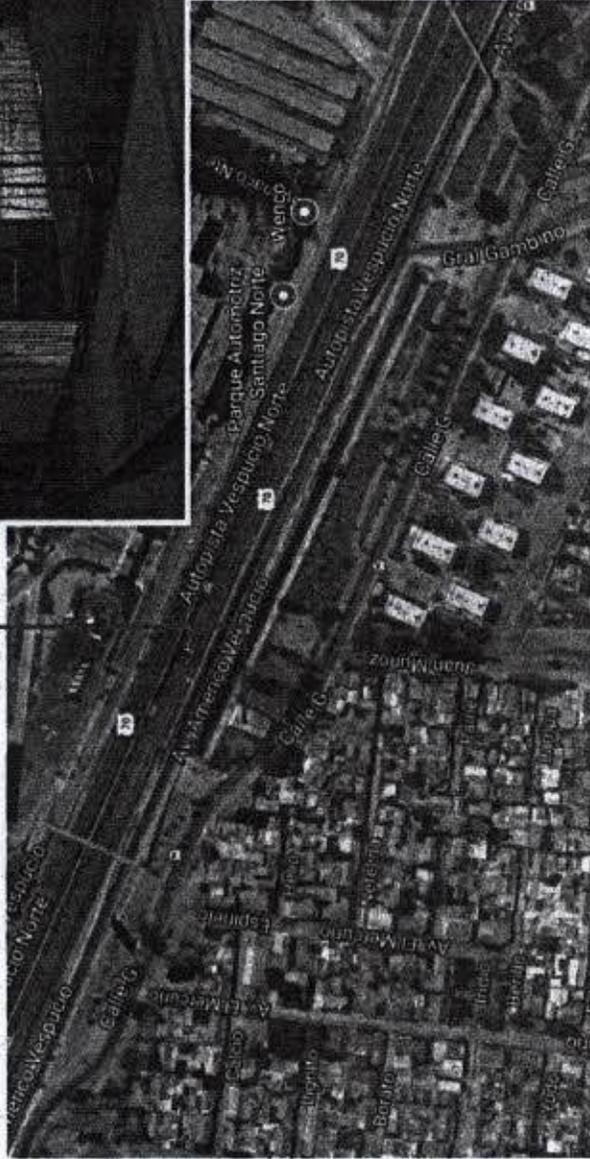
ANEXO N° 6

Registro fotográfico de zona de área verde no informada por la DOM de Recoleta, administrada por la Municipalidad de Conchali.

Según lo visualizado por el equipo fiscalizador de esta Contraloría Regional tanto en la visita de inspección a terreno realizada el 6 de septiembre de 2017, como lo graficado en el mencionado servidor [www.google.cl/maps](http://www.google.cl/maps), existe un polígono de parque, administrado por la Municipalidad de Conchali, que cuenta con multicanchas y una construcción, de las cuales no se tienen antecedentes, y que no fue declarada por la DOM de Recoleta en su correo electrónico de 7 del mismo mes y año, ni es recogida en el plano N° SDM 1185-C, de 1969, archivado en esa repartición.

Su emplazamiento se inscribe entre avenida Américo Vespucio por el norte, calle General Gambino por el oriente, y calle G por el sur, la que se une a Avenida Américo Vespucio hacia el poniente, generando un polígono triangular.
