INFORME FINAL

Municipalidad de Recoleta

Número de Informe: 164/2019

REMITE INFORME FINAL N° 164, DE 2019, SOBRE AUDITORÍA AL ESTADO DE LA INFRAESTRUCTURA DE LOS ESTABLECIMIENTOS DE ATENCIÓN PRIMARIA DE SALUD, DEPENDIENTES DE LA DIRECCIÓN DE SALUD DE LA MUNICIPALIDAD DE RECOLETA.

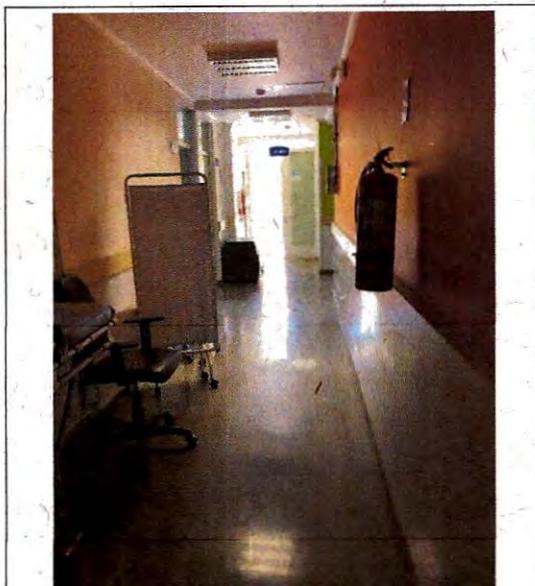
Fotografía N°	1
Fecha	31-01-2019
Observación	1.2, del acápite II.
Ubicación	Pasillos.
Contenido	Vías de evacuación no están libres de equipamientos o elementos.

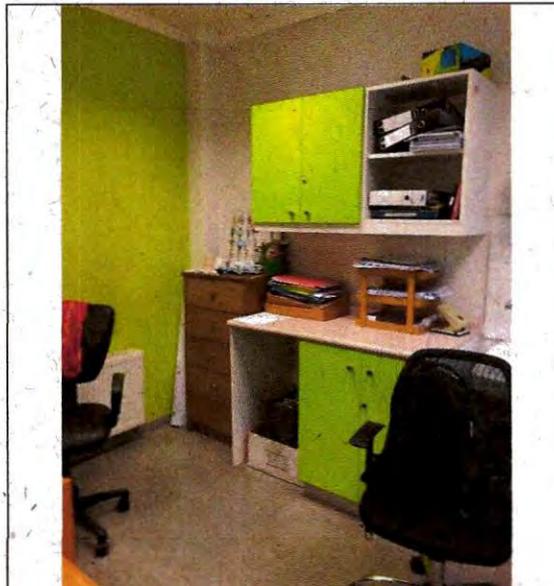
Fotografía N°	2
Fecha	31-01-2019
Observación	1.2, del acápite II.
Ubicación	Box de acogida y alcoholemia.
Contenido	Sin camilla, escabel e iluminación focalizada.

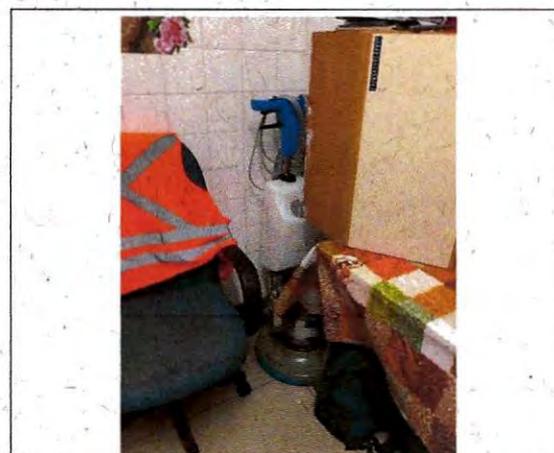
Fotografía N°	2
Fecha	05-02-2019
Observación	1.2, del acápite II.
Ubicación	COSAM
Contenido	Sin espacio destinado a aseo.

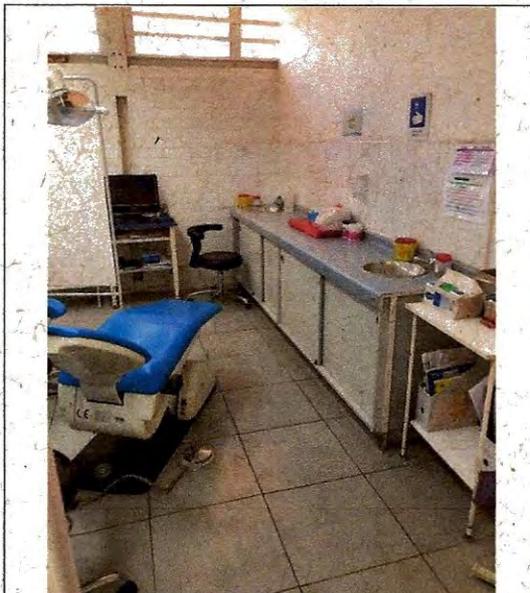
Fotografía N°	3
Fecha	06-02-2019
Observación	1.2, del acápite II.
Ubicación	Sala de procedimientos odontológicos.
Contenido	Falta negatoscopio.

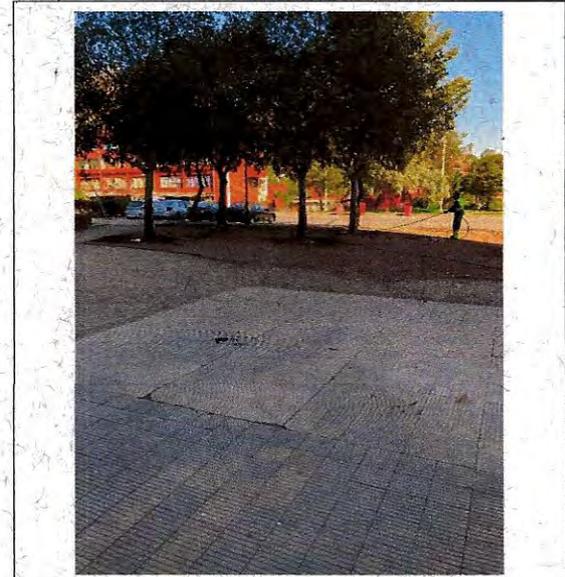
Fotografía N°	2
Fecha	07-02-2019
Observación	1.2, del acápite II.
Ubicación	Exterior.
Contenido	No cuenta con espacio para estacionamiento de ambulancia.

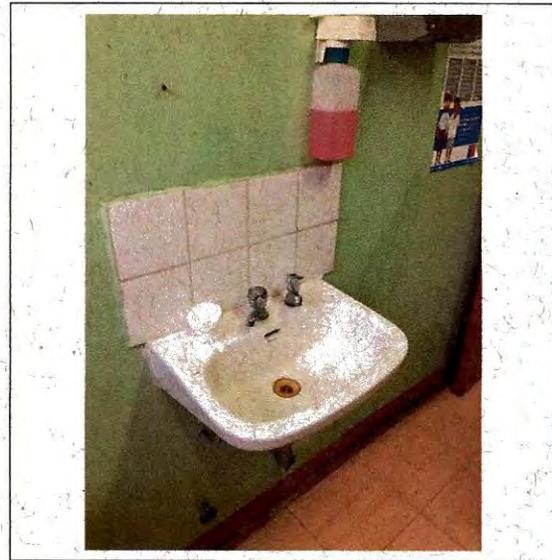
Fotografía N°	2
Fecha	08-02-2019
Observación	1.2, del acápite II.
Ubicación	Box 12.
Contenido	Grifería suelta.

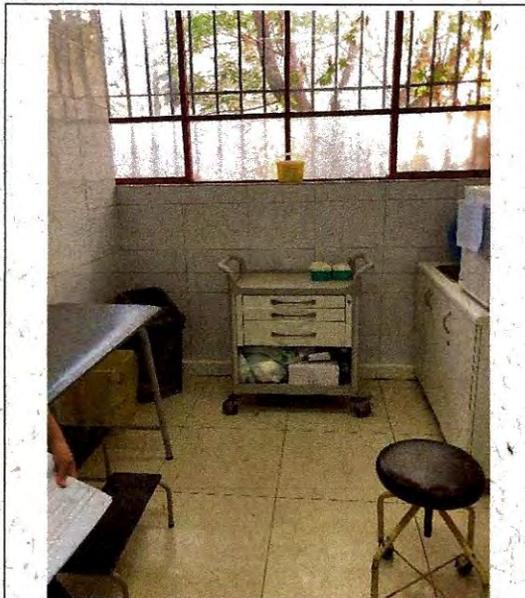
Fotografía N°	3
Fecha	08-02-2019
Observación	1.2, del acápite II.
Ubicación	Box de curaciones y SAPU Valdivieso.
Contenido	Falta iluminación focalizada.

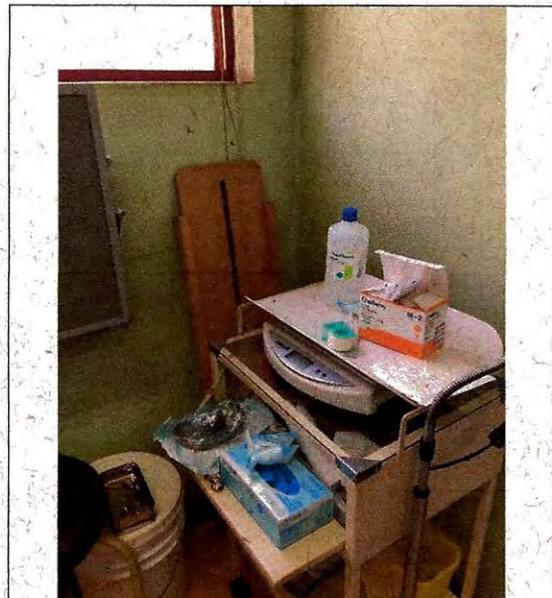
Fotografía N°	4
Fecha	08-02-2019
Observación	1.2, del acápite II.
Ubicación	Sala de atención gineco - obstétrica.
Contenido	Falta identificación de área sucia y limpia.

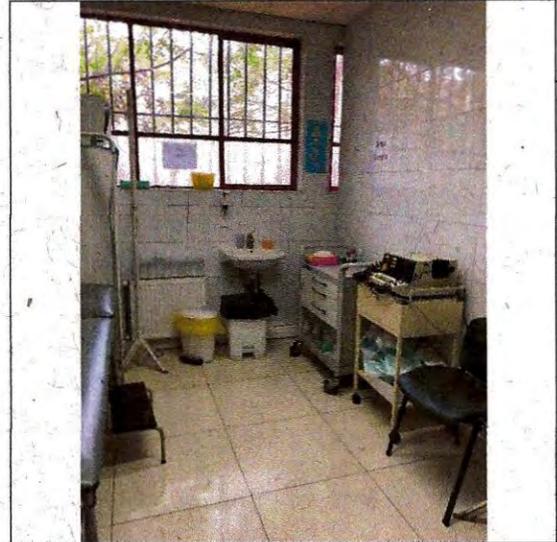
Fotografía N°	6
Fecha	08-02-2019
Observación	1.2, del acápite II.
Ubicación	Sala de atención de emergencia y procedimientos.
Contenido	Falta negatoscopio.

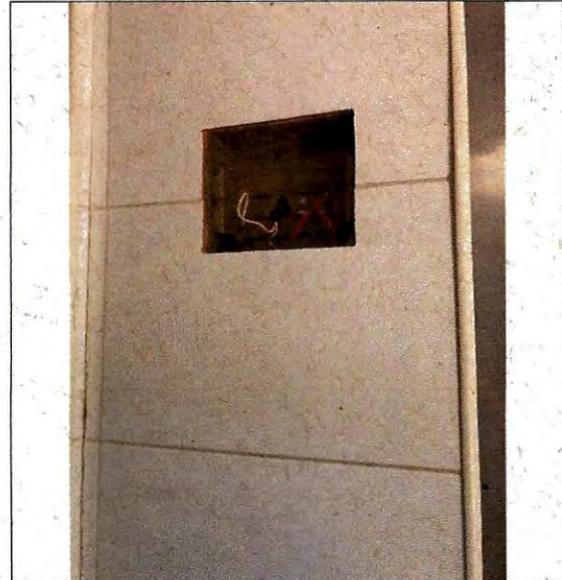
Fotografía N°	2
Fecha	12-02-2019
Observación	1.2, del acápite II.
Ubicación	Instalaciones eléctricas.
Contenido	Instalaciones eléctricas sin protecciones.

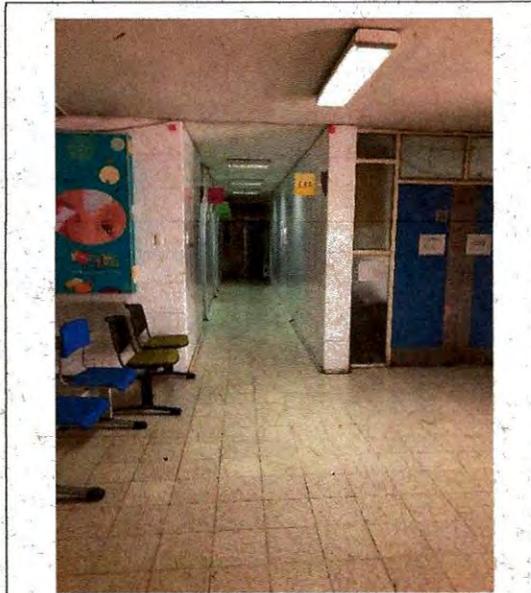
Fotografía N°	3
Fecha	12-02-2019
Observación	1.2, del acápite II.
Ubicación	Pasillos.
Contenido	No están definidos los espacios que conducen a las evacuaciones.

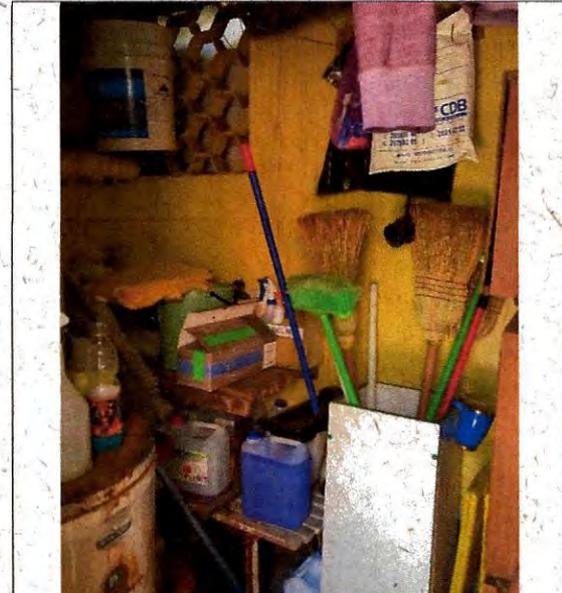
Fotografía N°	4
Fecha	12-02-2019
Observación	1.2, del acápite II.
Ubicación	Aseo.
Contenido	No existe depósito de lavado profundo.

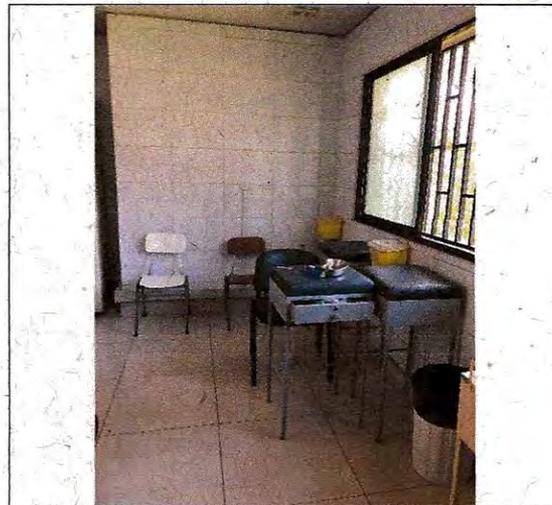
Fotografía N°	6
Fecha	12-02-2019
Observación	1.2, del acápite II.
Ubicación	Sala de toma de muestra.
Contenido	Falta camilla y escabel.

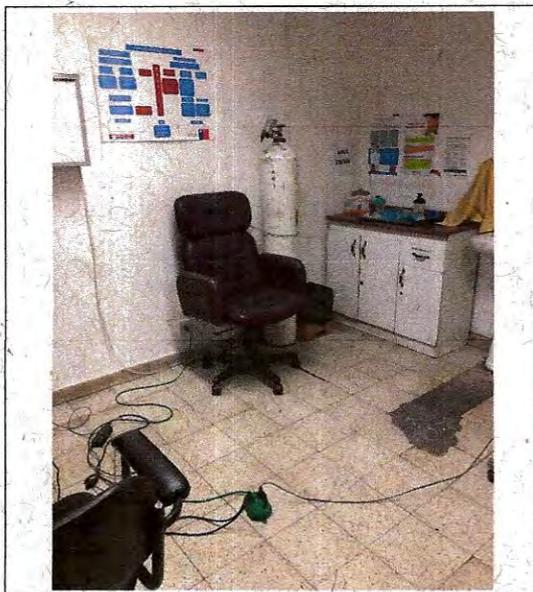
Fotografía N°	7
Fecha	12-02-2019
Observación	1.2, del acápite II.
Ubicación	Sala ERA.
Contenido	Falta silla o sillón confortable.

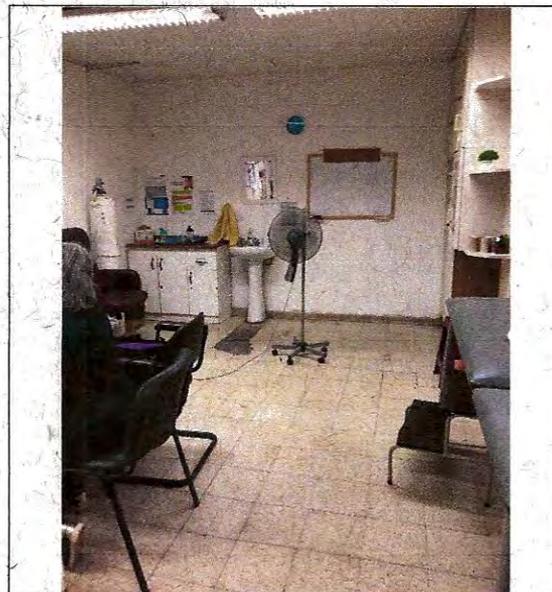
Fotografía N°	8
Fecha	12-02-2019
Observación	1.2, del acápite II.
Ubicación	Sala ERA.
Contenido	Falta conexión a vacuómetro.

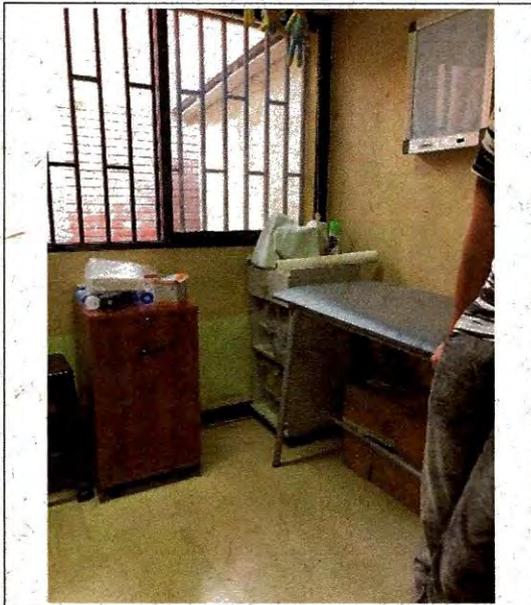
Fotografía N°	9
Fecha	12-02-2019
Observación	1.2, del acápite II.
Ubicación	Sala IRA y ERA.
Contenido	Falta identificación de área sucia y limpia.

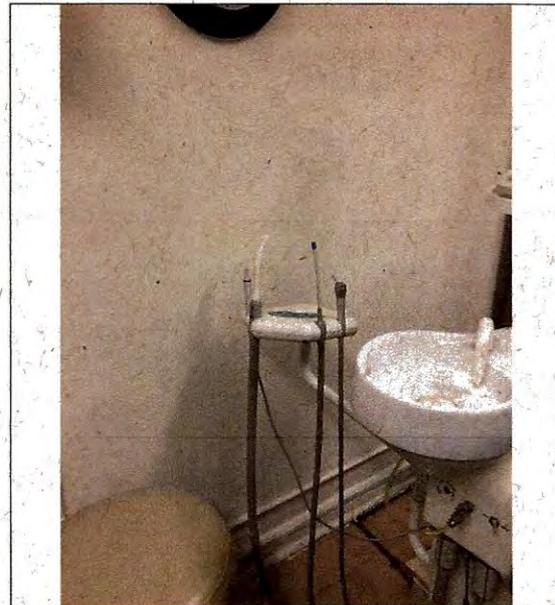
Fotografía N°	10
Fecha	12-02-2019
Observación	1.2, del acápite II.
Ubicación	Sala de procedimientos odontológicos.
Contenido	Sistema de aspirador de alta sin funcionar.

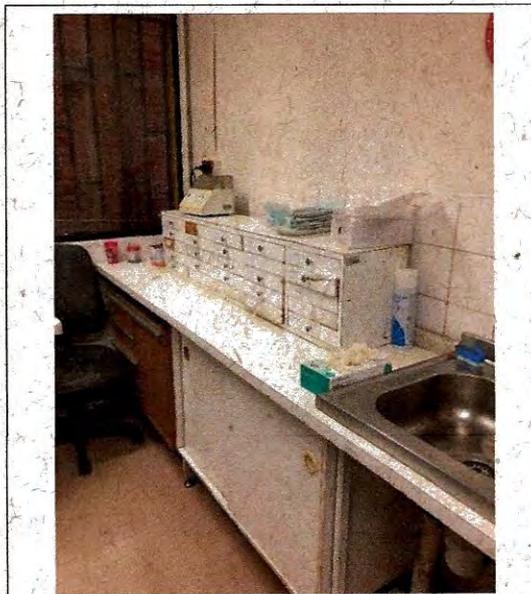
Fotografía N°	11
Fecha	12-02-2019
Observación	1.2, del acápite II.
Ubicación	Sala de procedimientos odontológicos.
Contenido	Falta separación de área sucia y limpia.

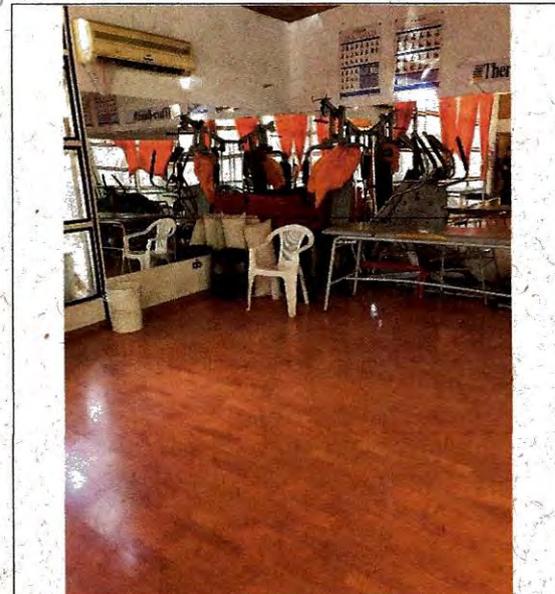
Fotografía N°	12
Fecha	12-02-2019
Observación	1.2, del acápite II.
Ubicación	Sala básica de rehabilitación.
Contenido	No hay acceso a baño de discapacitados.

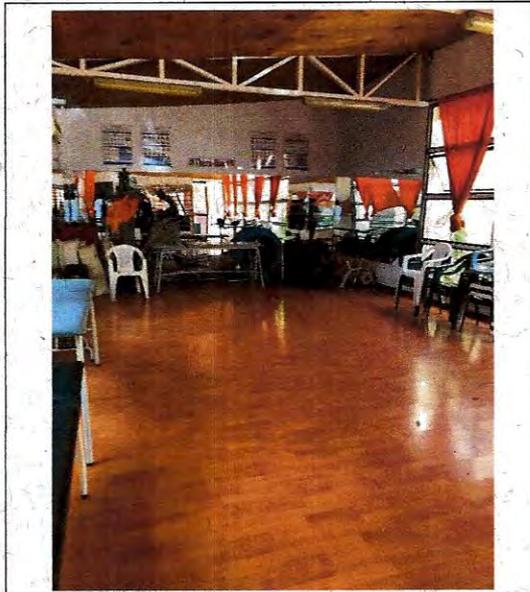
Fotografía N°	13
Fecha	12-02-2019
Observación	1.2, del acápite II.
Ubicación	Sala básica de rehabilitación.
Contenido	No hay salida de escape.

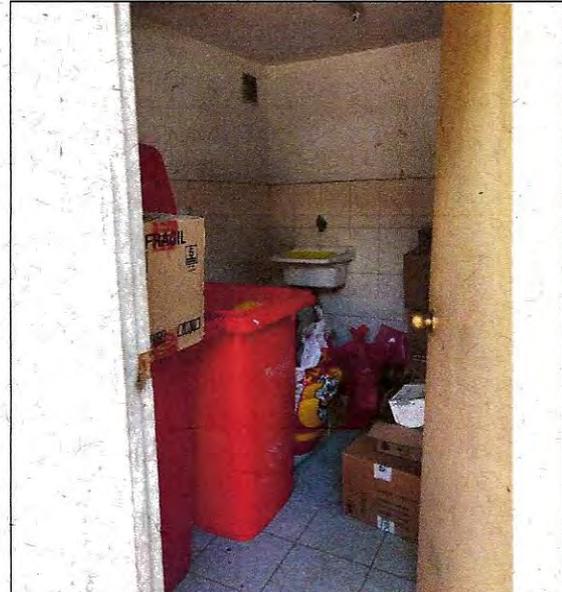
Fotografía N°	14
Fecha	12-02-2019
Observación	1.2, del acápite II.
Ubicación	Recinto de depósito de residuos sólidos.
Contenido	No existe sistema de lavado de contenedores.

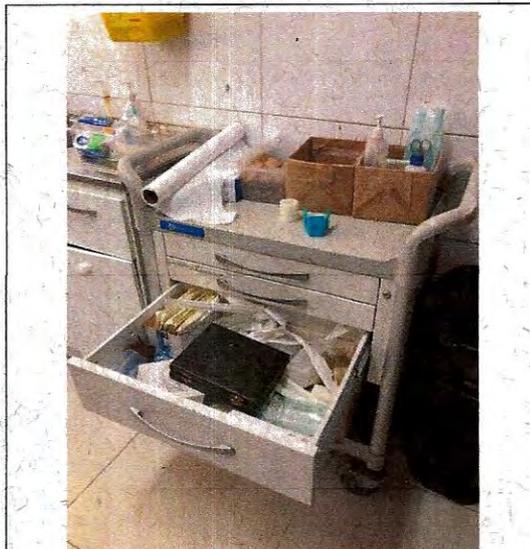
Fotografía N°	15
Fecha	12-02-2019
Observación	1.2, del acápite II.
Ubicación	Equipo de resucitación cardio - pulmonar.
Contenido	Faltan diversos equipos y medicamentos.

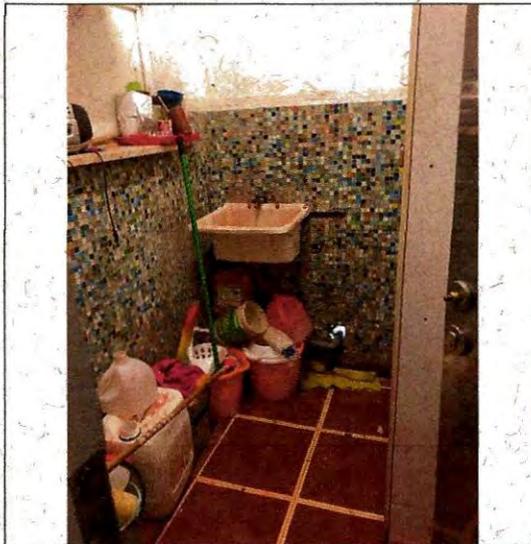
Fotografía N°	1
Fecha	13-02-2019
Observación	1.2, del acápite II.
Ubicación	Sala de aseo.
Contenido	Filtración en el lavadero.

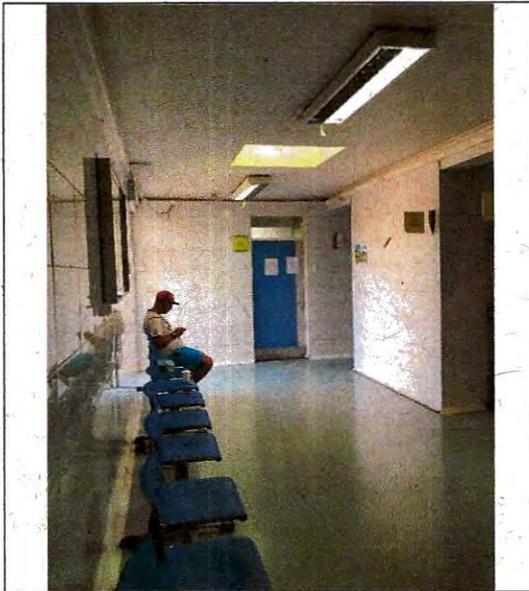
Fotografía N°	3
Fecha	13-02-2019
Observación	1.2, del acápite II.
Ubicación	Pasillos.
Contenido	Vías de evacuación no están completamente señalizadas.

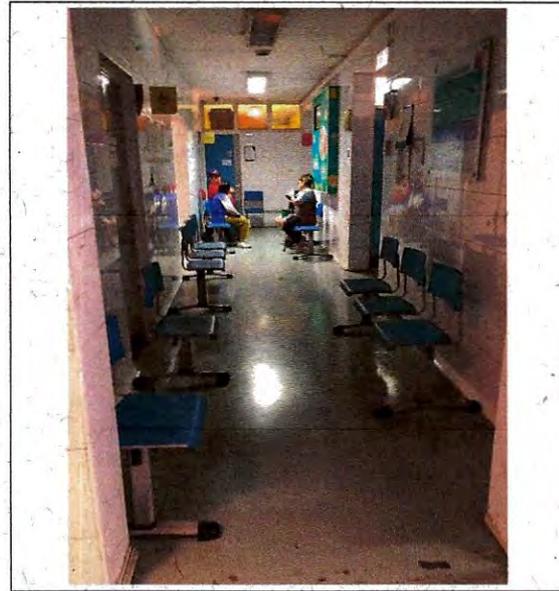
Fotografía N°	4
Fecha	13-02-2019
Observación	1.2, del acápite II.
Ubicación	Pasillos.
Contenido	No están definidos los espacios hacia donde conducen las evacuaciones.

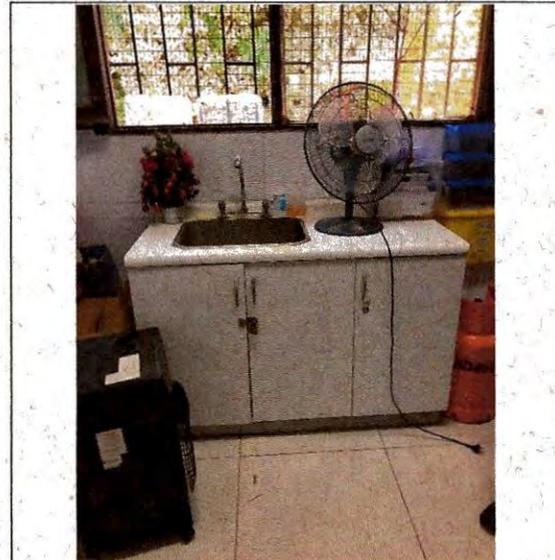
Fotografía N°	8
Fecha	13-02-2019
Observación	1.2, del acápite II.
Ubicación	Recinto de toma de muestras.
Contenido	Falta identificación de área sucia y limpia.

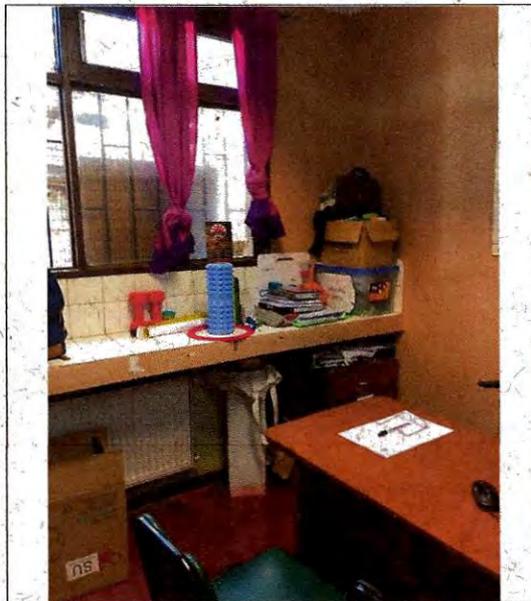
Fotografía N°	9
Fecha	13-02-2019
Observación	1.2, del acápite II.
Ubicación	Sala ERA.
Contenido	Falta área sucia y limpia.

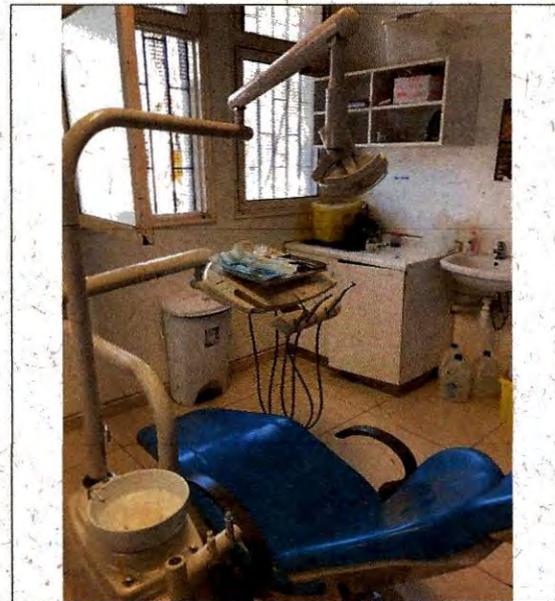
Fotografía N°	10
Fecha	13-02-2019
Observación	1.2, del acápite II.
Ubicación	Sala de procedimientos odontológicos.
Contenido	Salivera portátil sin funcionar.

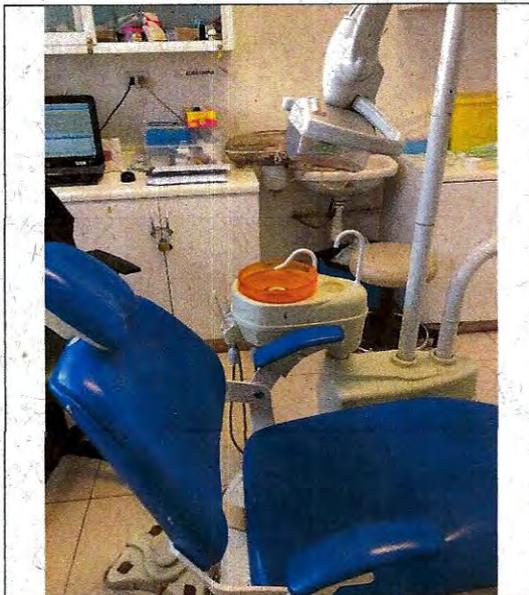
Fotografía N°	11
Fecha	13-02-2019
Observación	1.2, del acápite II.
Ubicación	Sala de procedimientos odontológicos.
Contenido	Aspirador de baja y alta potencia sin funcionar.

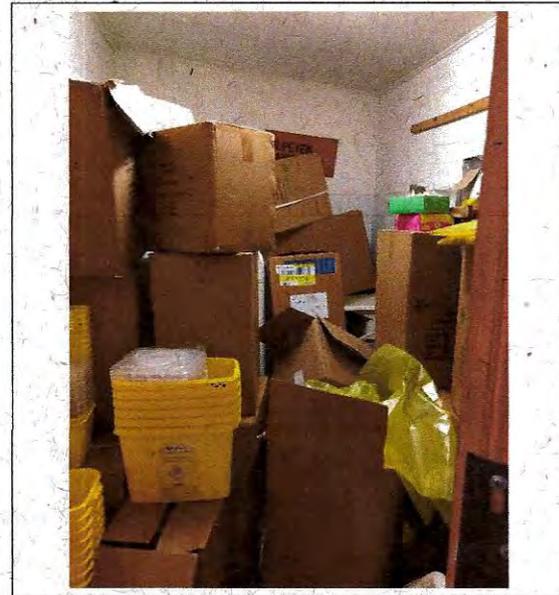
Fotografía N°	12
Fecha	13-02-2019
Observación	1.2, del acápite II.
Ubicación	Recinto de depósito de residuos sólidos.
Contenido	No existe sistema de lavado de contenedores.

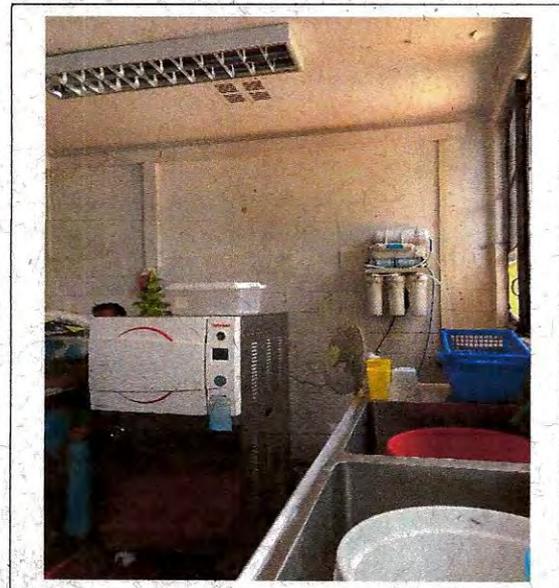
Fotografía N°	14
Fecha	13-02-2019
Observación	1.2, del acápite II.
Ubicación	Sala de esterilización.
Contenido	No hay sistema que regule la temperatura.

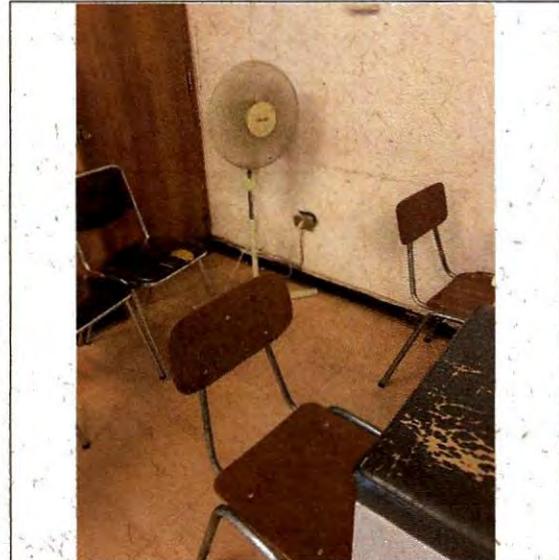
Fotografía N°	2
Fecha	14-02-2019
Observación	1.2, del acápite II.
Ubicación	Instalaciones eléctricas.
Contenido	Instalación eléctrica deficiente.

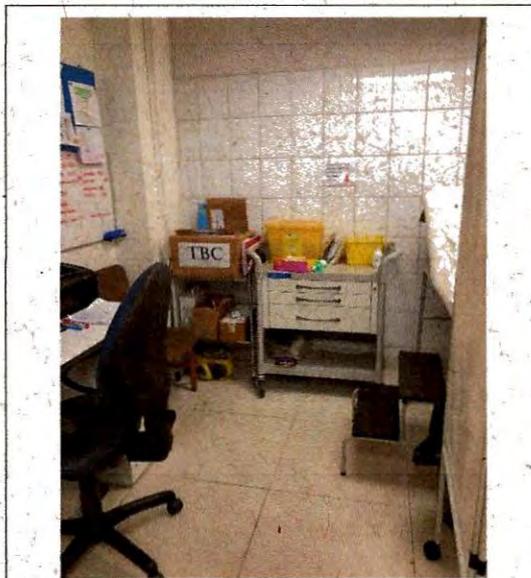
Fotografía N°	3
Fecha	14-02-2019
Observación	1.2, del acápite II.
Ubicación	Box de curaciones.
Contenido	Falta iluminación focalizada.

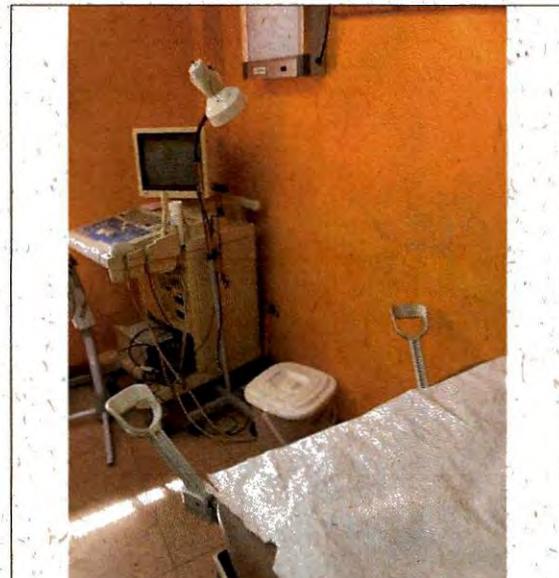
Fotografía N°	4
Fecha	14-02-2019
Observación	1.2, del acápite II.
Ubicación	Sala de atención gineco - obstétrica.
Contenido	Sala no se encuentra cerca de un baño.

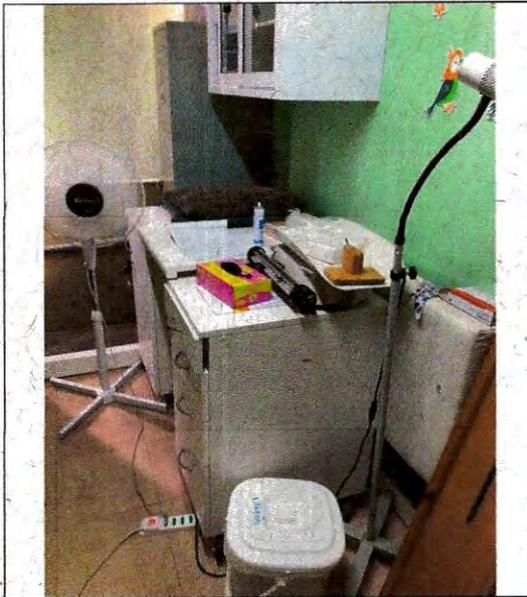
Fotografía N°	5
Fecha	14-02-2019
Observación	1.2, del acápite II.
Ubicación	Sala de atención gineco - obstétrica.
Contenido	Falta identificación área sucia y limpia.

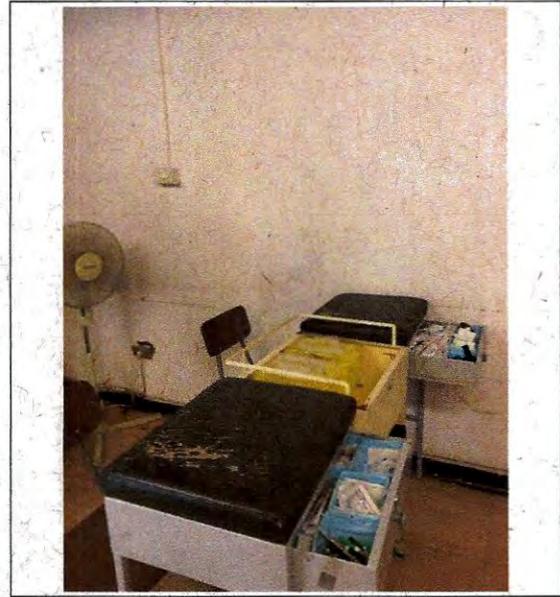
Fotografía N°	6
Fecha	14-02-2019
Observación	1.2, del acápite II.
Ubicación	Sala de toma muestras.
Contenido	Sala no se encuentra cerca de un baño y no tiene camilla y escabel.

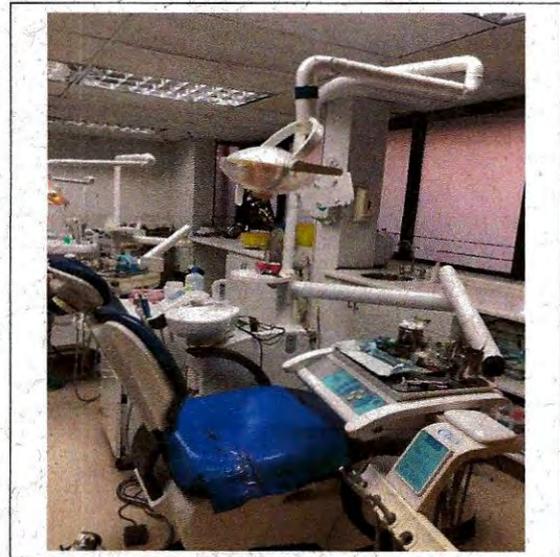
Fotografía N°	8
Fecha	14-02-2019
Observación	1.2, del acápite II.
Ubicación	Sala de procedimientos odontológicos.
Contenido	Faltan áreas sucias y limpias, y un lavatorio.

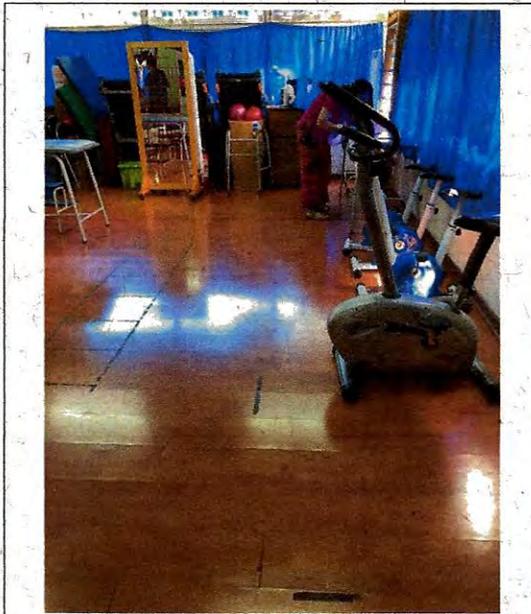
Fotografía N°	9
Fecha	14-02-2019
Observación	1.2, del acápite II.
Ubicación	Sala básica de rehabilitación.
Contenido	No hay acceso a baño de discapacitados.

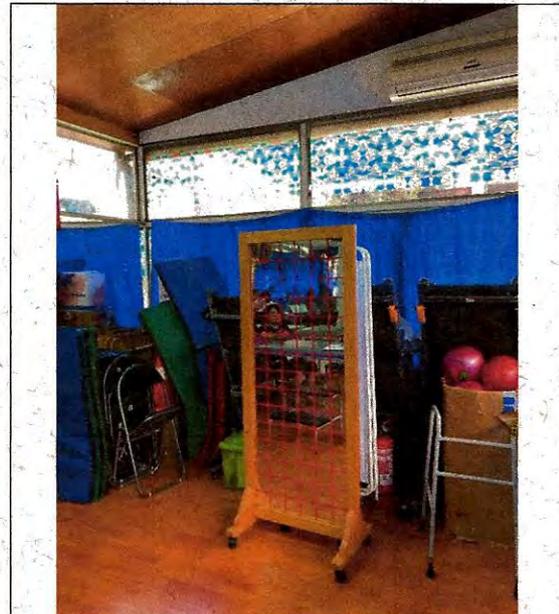
Fotografía N°	10
Fecha	14-02-2019
Observación	1.2, del acápite II.
Ubicación	Sala básica de rehabilitación.
Contenido	No hay salida de escape.

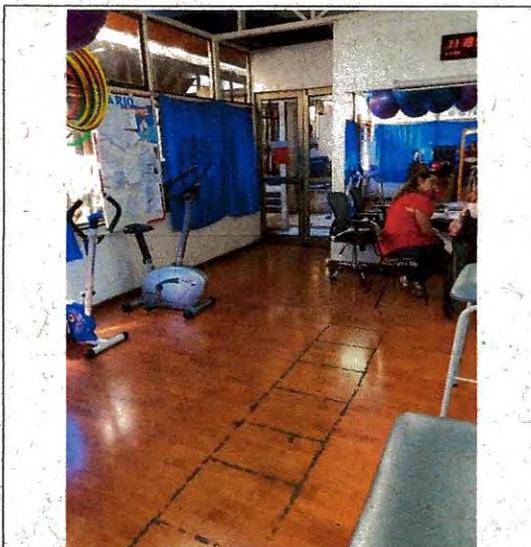
Fotografía N°	11
Fecha	14-02-2019
Observación	1.2, del acápite II.
Ubicación	Sala básica de rehabilitación.
Contenido	Falta lavamanos.

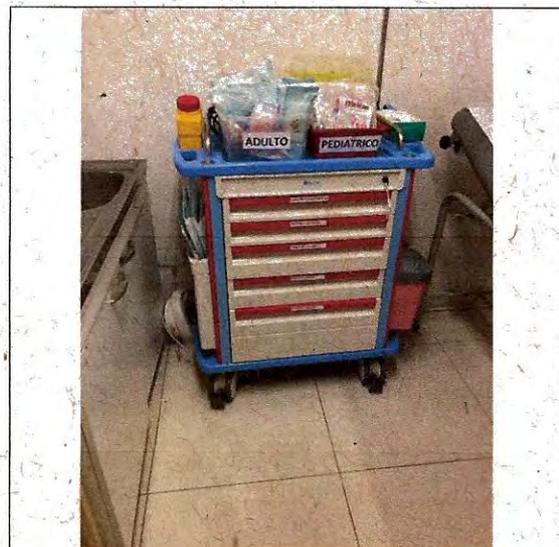
Fotografía N°	12
Fecha	14-02-2019
Observación	1.2, del acápite II.
Ubicación	Equipo de resucitación cardio - pulmonar.
Contenido	Faltan equipos y medicamentos en carro cardio - pulmonar.

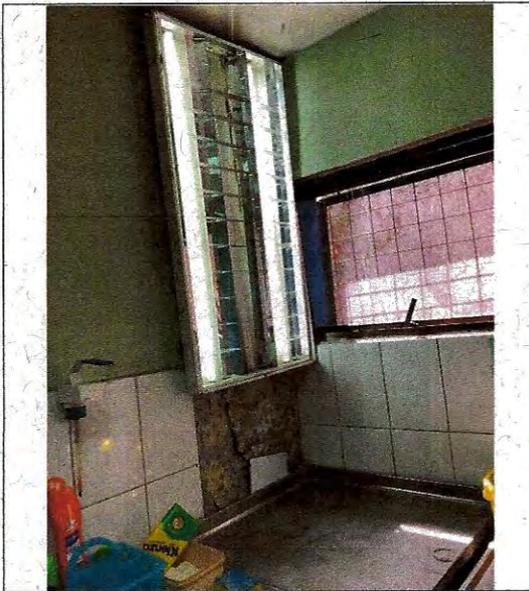
Fotografía N°	13
Fecha	14-02-2019
Observación	1.2, del acápite II.
Ubicación	Sala de esterilización.
Contenido	No cuenta con iluminación adecuada para todos los procedimientos a realizar.

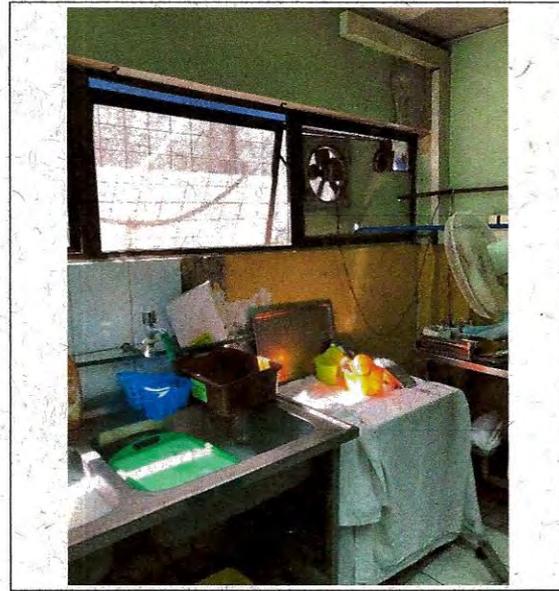
Fotografía N°	14
Fecha	14-02-2019
Observación	1.2, del acápite II.
Ubicación	Sala de esterilización.
Contenido	No hay sistema que regule la temperatura.

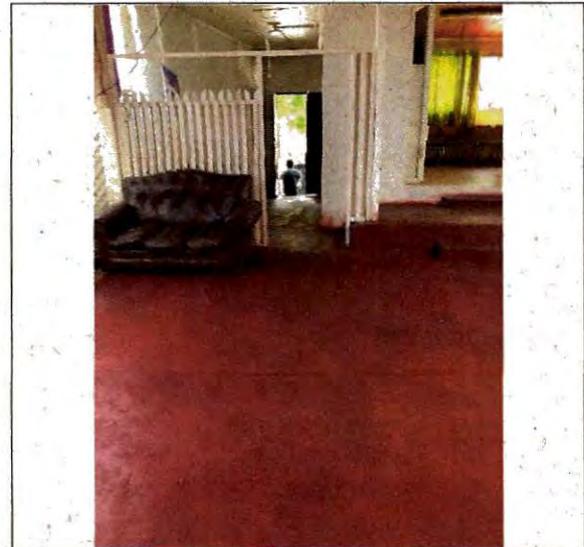
Fotografía N°	2
Fecha	21-02-2019
Observación	Letra a), del 1.3.5., del acápite II.
Ubicación	Territorio Sede Vecinal UV 27.
Contenido	Acceso sin accesibilidad para discapacitados.

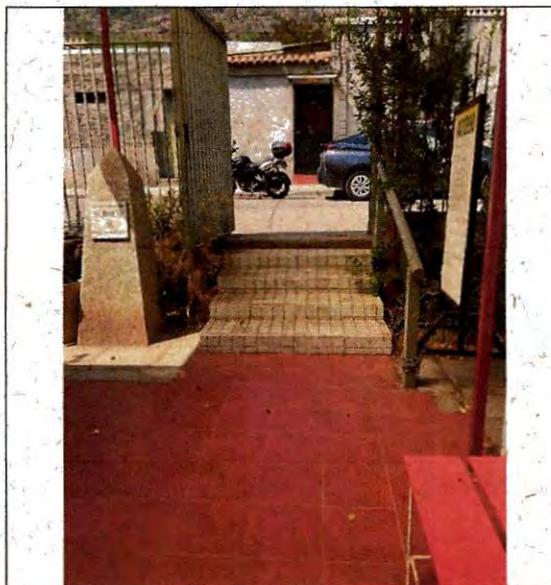
Fotografía N°	3
Fecha	21-02-2019
Observación	Letra a), del 1.3.5., del acápite II.
Ubicación	Territorio Junta de Vecino Valdivieso Unido.
Contenido	Acceso sin accesibilidad para discapacitados.

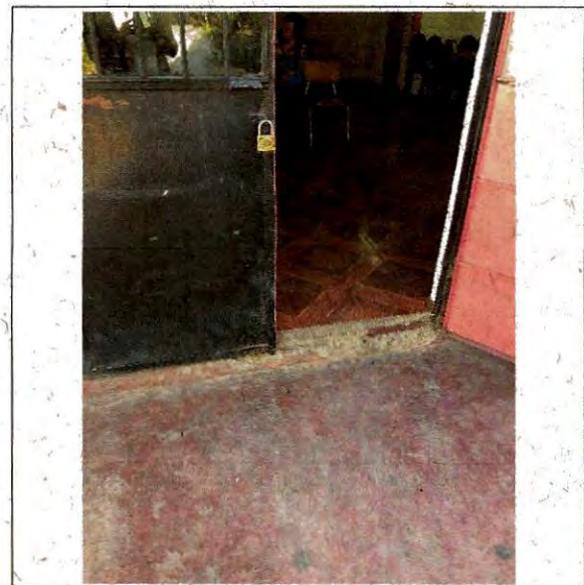
Fotografía N°	4
Fecha	12-03-2019
Observación	Letra a), del 1.3.5., del acápite II.
Ubicación	Territorio Sede Junta de Vecinos Pedro Donoso San Juan.
Contenido	Acceso sin accesibilidad para discapacitados.

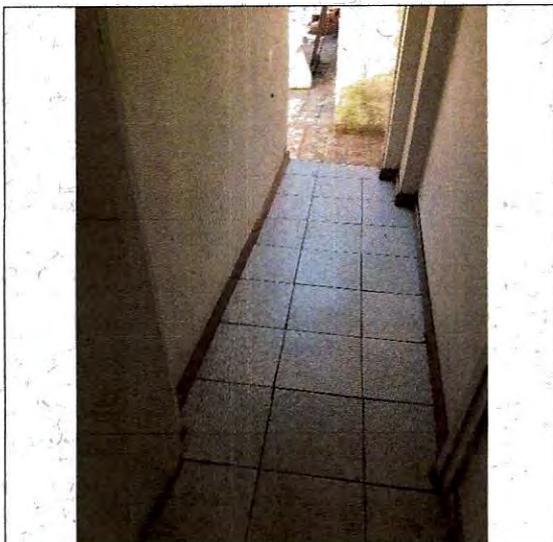
Fotografía N°	5
Fecha	12-03-2019
Observación	Letra a), del 1.3.5., del acápite II.
Ubicación	Territorio Sede Junta de Vecinos Bellavista.
Contenido	Acceso sin accesibilidad para discapacitados.

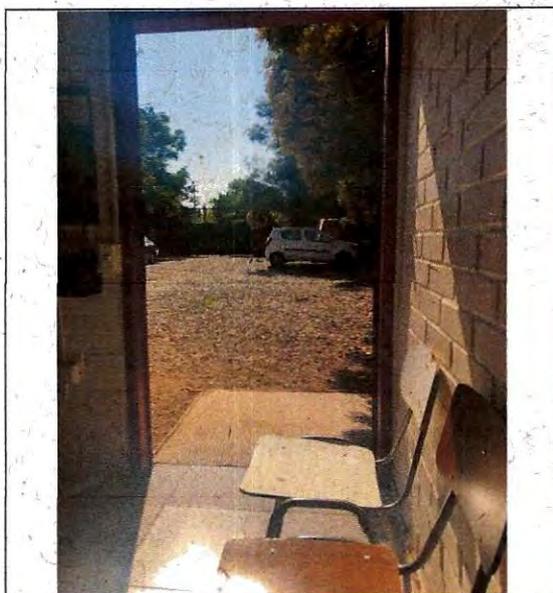
Fotografía N°	7
Fecha	06-02-2019
Observación	Letra a), del 1.3.5., del acápite II.
Ubicación	Acceso Módulo Dental JUNAEB Marcela Paz.
Contenido	Accesos principales no permiten acceso de forma autónoma a personas con discapacidad.

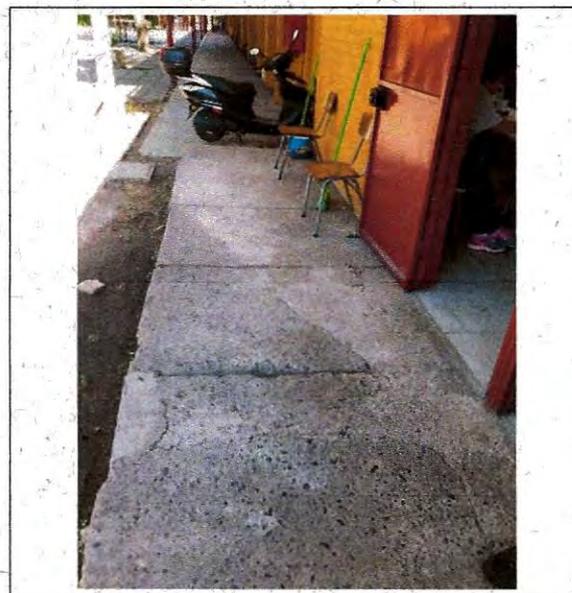
Fotografía N°	8
Fecha	06-02-2019
Observación	Letra a), del 1.3.5., del acápite II.
Ubicación	Acceso Módulo Dental JUNAEB Marcela Paz.
Contenido	Accesos principales no permiten acceso de forma autónoma a personas con discapacidad.

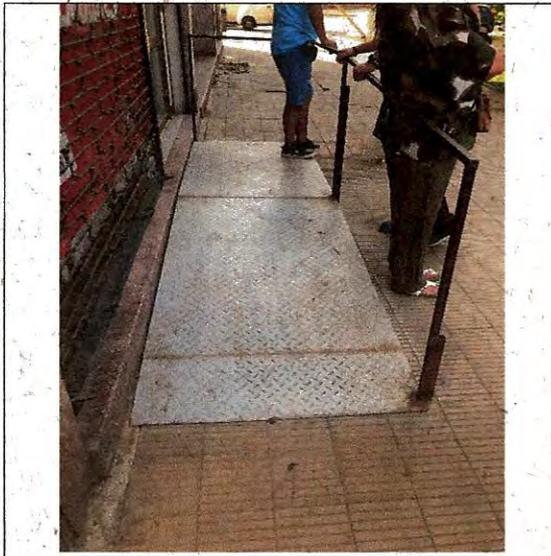
Fotografía N°	9
Fecha	07-02-2019
Observación	Letras a) y b), del 1.3.5, del acápite II.
Ubicación	UAPO .
Contenido	Ancho de rampa de acceso menor a 1,1 metros y falta pasamanos doble.

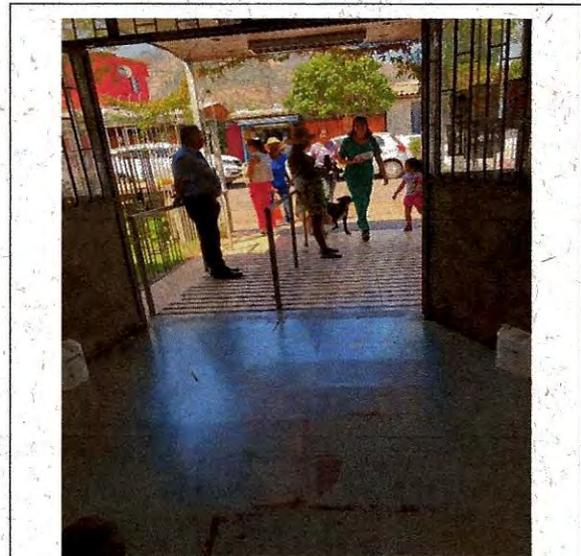
Fotografía N°	10
Fecha	07-02-2019
Observación	Letra b), del 1.3.5, del acápite II.
Ubicación	CESFAM Quinta Bella.
Contenido	Falta de pasamanos doble.

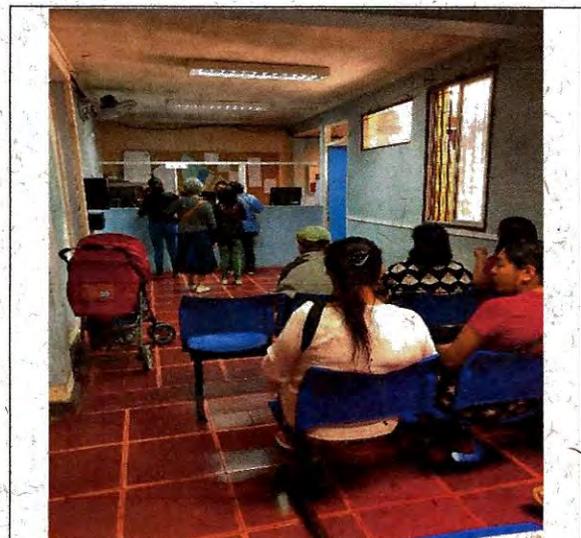
Fotografía N°	12
Fecha	13-02-2019
Observación	Letra c), del 1.3.5., del acápite II.
Ubicación	CESFAM Quinta Bella.
Contenido	Altura de mesones.

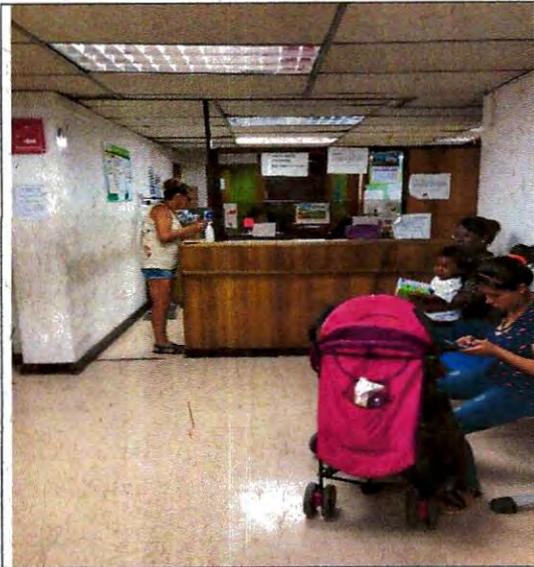
Fotografía N°	13
Fecha	14-02-2019
Observación	Letra c), del 1.3.5., del acápite II.
Ubicación	CESFAM Recoleta.
Contenido	Altura de mesones.

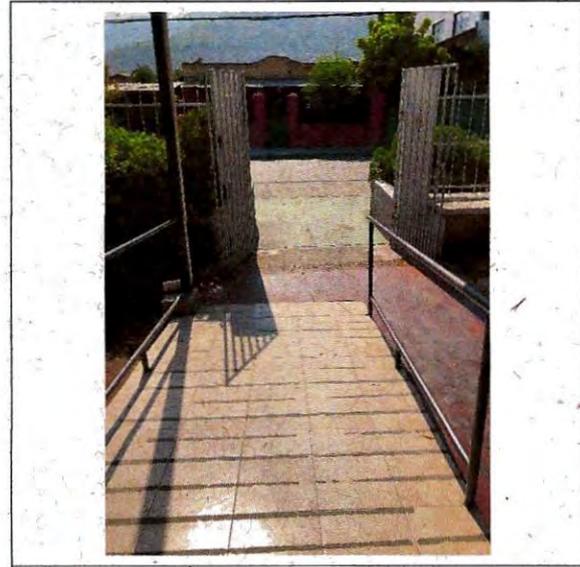
Fotografía N°	14
Fecha	08-02-2019
Observación	Letra b) y d), del 1.3.5., del acápite II.
Ubicación	CESFAM Dr. Patricio Hevia.
Contenido	Pendiente de rampa de acceso mayor a la permitida, y falta de pasamanos doble.

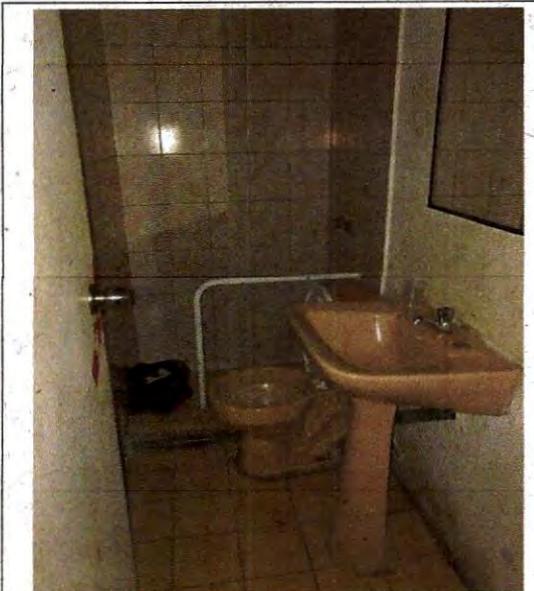
Fotografía N°	15
Fecha	05-02-2019
Observación	Letra e), del 1.3.5., del acápite II.
Ubicación	COSAM.
Contenido	No hay baño para discapacitados.

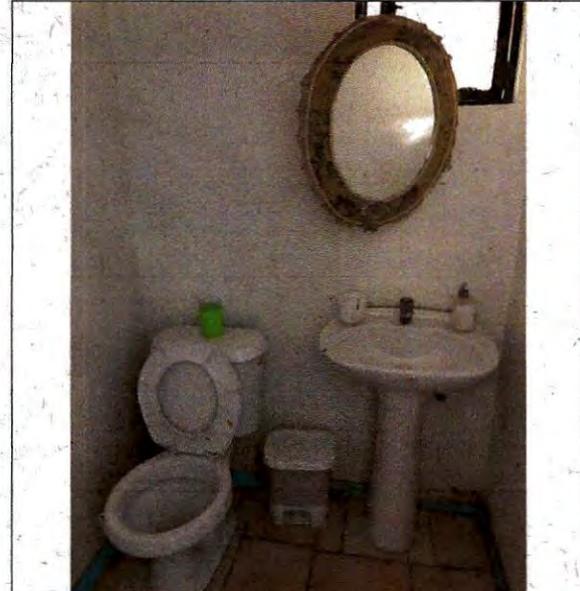
Fotografía N°	16
Fecha	21-02-2019
Observación	Letra e), del 1.3.5., del acápite II.
Ubicación	Territorio Sede Junta de Vecinos Lo Aranguiz Sur.
Contenido	Baño discapacitados no cumple con el estándar mínimo requerido en la normativa.

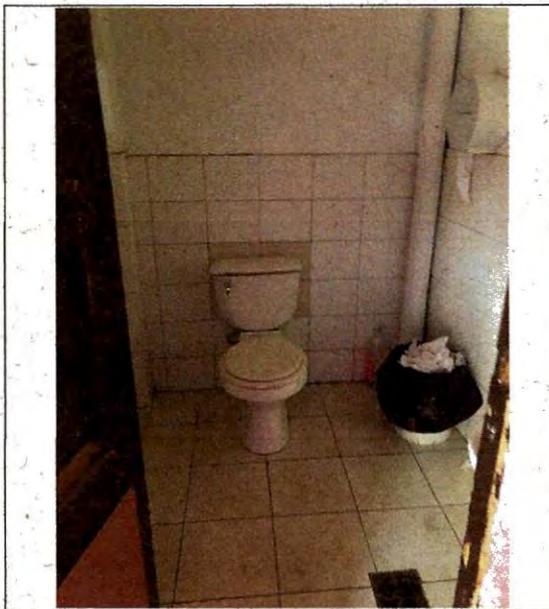
Fotografía N°	17
Fecha	21-09-2019
Observación	Letra e), del 1.3.5., del acápite II.
Ubicación	Territorio Sede Junta de Vecinos 23 de abril.
Contenido	No hay baño para discapacitados.

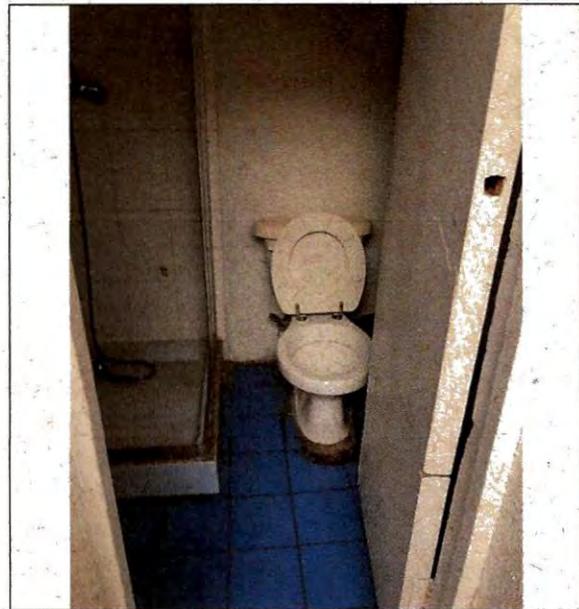
Fotografía N°	18
Fecha	21-02-2019
Observación	Letra e), del 1.3.5., del acápite II.
Ubicación	Territorio Sede Vecinal UV 27.
Contenido	No hay baño para discapacitados.

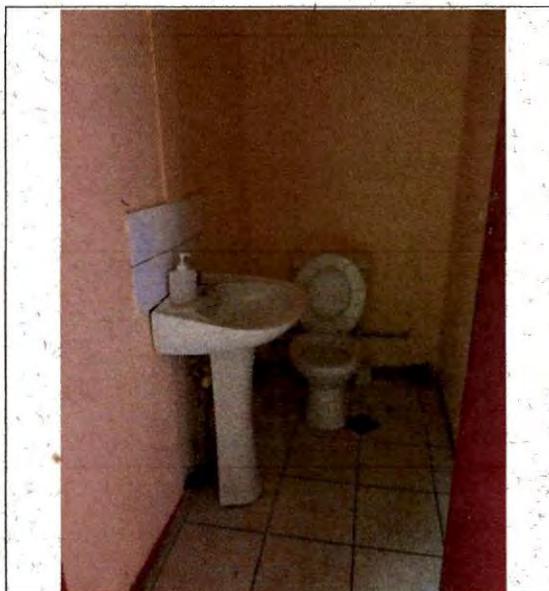
Fotografía N°	19
Fecha	21-09-2019
Observación	Letra e), del 1.3.5., del acápite II.
Ubicación	Territorio Sede Junta de Vecinos Valdivieso Unido.
Contenido	No hay baño para discapacitados.

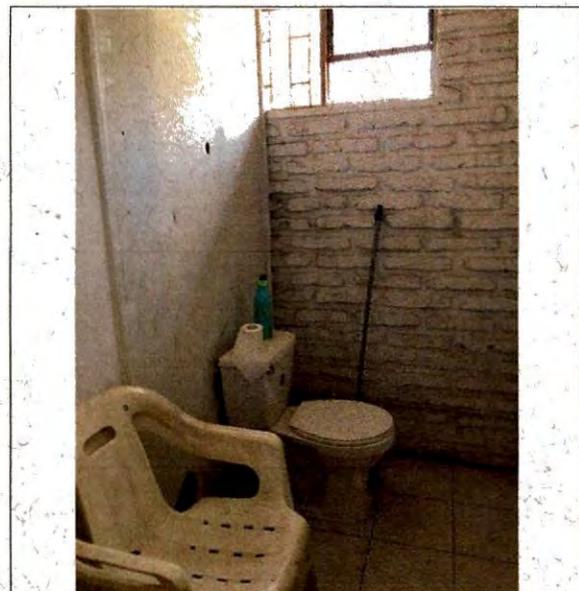
Fotografía N°	20
Fecha	12-03-2019
Observación	Letra e), del 1.3.5., del acápite II.
Ubicación	Territorio Sede Junta de Vecinos Población Santa Ana.
Contenido	No hay baño para discapacitados.

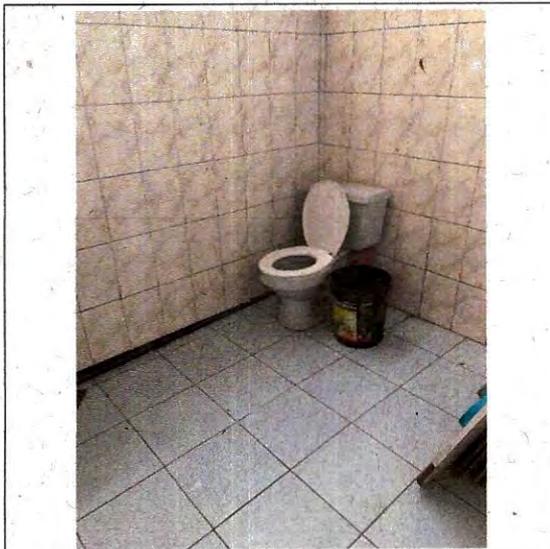
Fotografía N°	21
Fecha	18-03-2019
Observación	Letra e), del 1.3.5, del acápite II.
Ubicación	Territorio Sede Mutualistas.
Contenido	No hay baño para discapacitados.

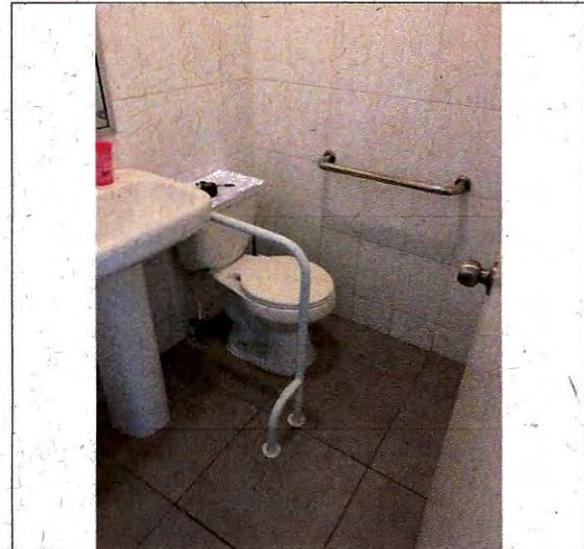
Fotografía N°	22
Fecha	06-02-2019
Observación	Letra f), del 1.3.5, del acápite II.
Ubicación	Módulo Dental.
Contenido	Baño discapacitados no cuenta con el estándar solicitado en la normativa.

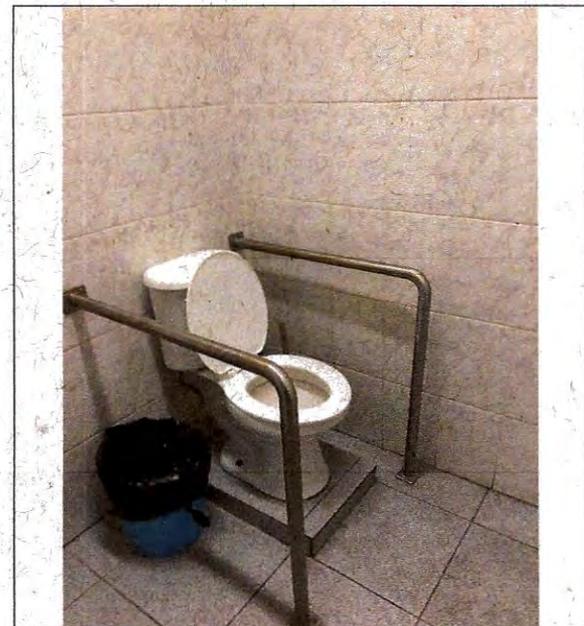
Fotografía N°	24
Fecha	08-02-2019
Observación	Letra f), del 1.3.5, del acápite II.
Ubicación	CESFAM Dr. Patricio Hevia.
Contenido	Baño discapacitados no cuenta con el estándar mínimo solicitado en la normativa.
