INFORME FINAL

Municipalidad de Recoleta

Número de Informe: 164/2019

REMITE INFORME FINAL N° 164, DE 2019, SOBRE AUDITORÍA AL ESTADO DE LA INFRAESTRUCTURA DE LOS ESTABLECIMIENTOS DE ATENCIÓN PRIMARIA DE SALUD, DEPENDIENTES DE LA DIRECCIÓN DE SALUD DE LA MUNICIPALIDAD DE RECOLETA.

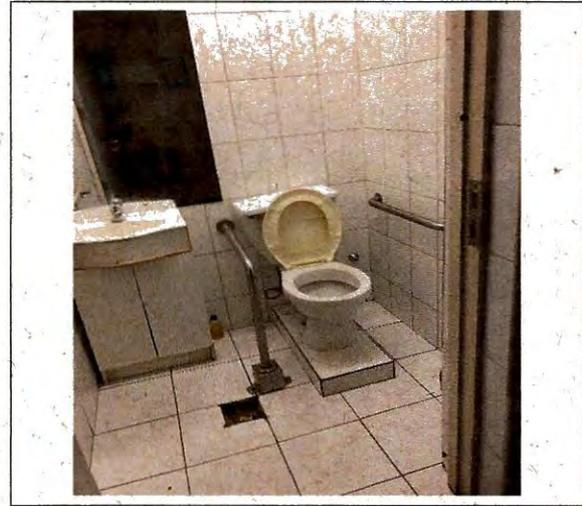
Fotografía N°	26
Fecha	13-02-2019
Observación	Letra f), 1.3.5, del acápite II.
Ubicación	CESFAM Quinta Bella.
Contenido	Baño discapitados no cuenta con el estándar mínimo solicitado en la normativa.

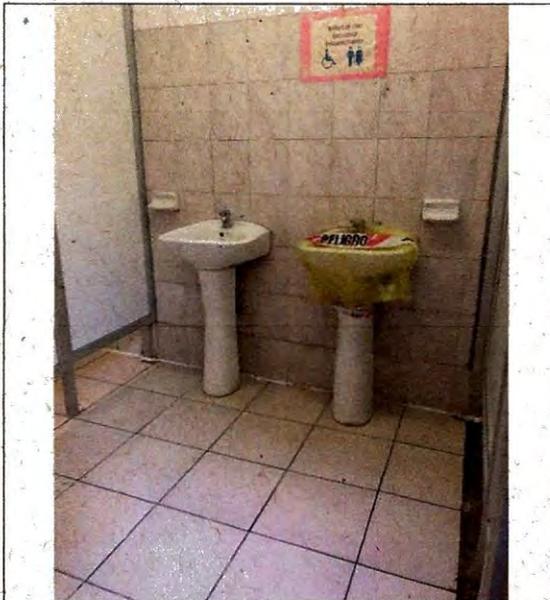
Fotografía N°	27
Fecha	14-02-2019
Observación	Letra f), del 1.3.5, del acápite II.
Ubicación	CESFAM Recoleta.
Contenido	Baño discapitados no cuenta con el estándar mínimo solicitado en la normativa.

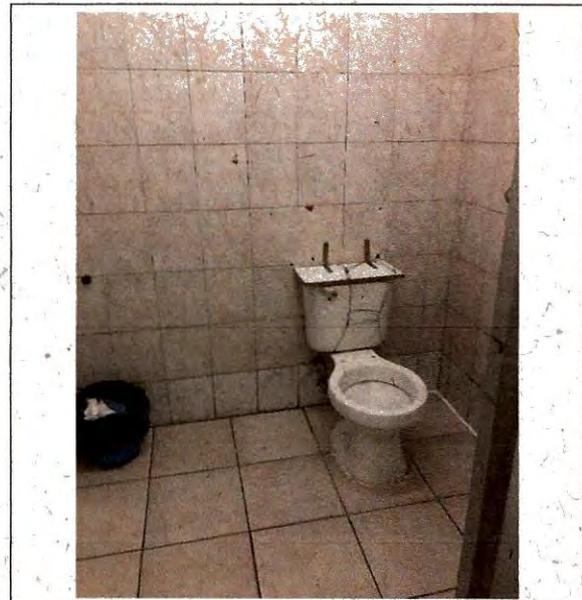
Fotografía N°	28
Fecha	14-02-2019
Observación	Letra f), del 1.3.5, del acápite II.
Ubicación	CESFAM Recoleta.
Contenido	Baño discapitados no cuenta con el estándar mínimo solicitado en la normativa.

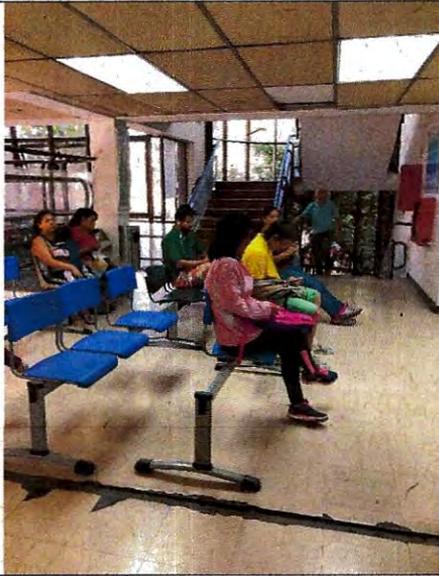
Fotografía N°	29
Fecha	14-02-2019
Observación	Letra g), del 1.3.5, del acápite II.
Ubicación	CESFAM Recoleta.
Contenido	Personas con discapacidad no pueden acceder en forma autónoma y autovalente a segundo piso.

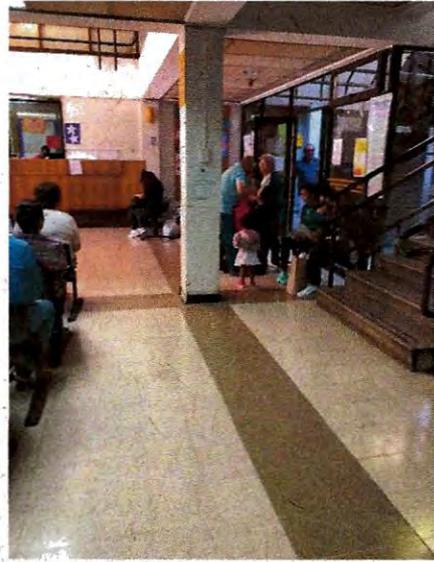
Fotografía N°	30
Fecha	14-02-2019
Observación	Letra g), del 1.3.5, del acápite II.
Ubicación	CESFAM Recoleta.
Contenido	Personas con discapacidad no pueden acceder en forma autónoma y autovalente a segundo piso.

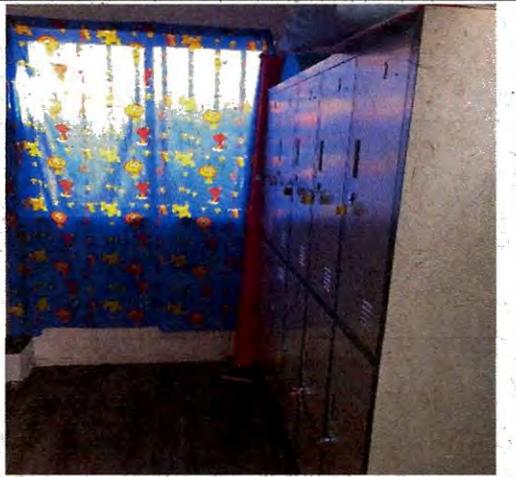
Fotografía N°	1
Fecha	31-01-2019
Observación	Letra a), del 1.4, del acápite II.
Ubicación	SAR Dr. Juan Carlos Concha.
Contenido	Falta de vestidores para hombres y mujeres.

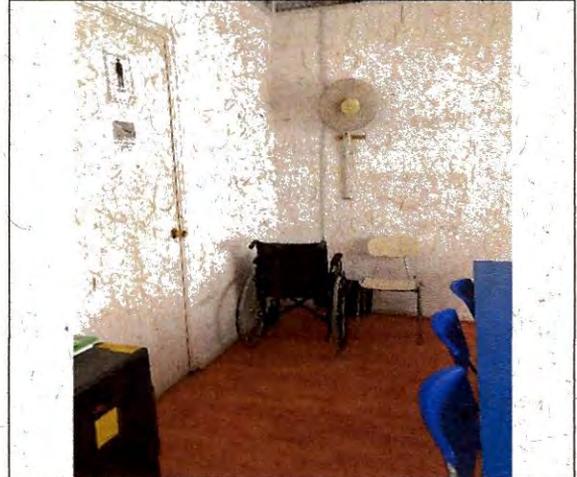
Fotografía N°	2
Fecha	05-02-2019
Observación	Letra a), del 1.4, del acápite II.
Ubicación	COSAM.
Contenido	Falta de vestidores para hombres y mujeres.

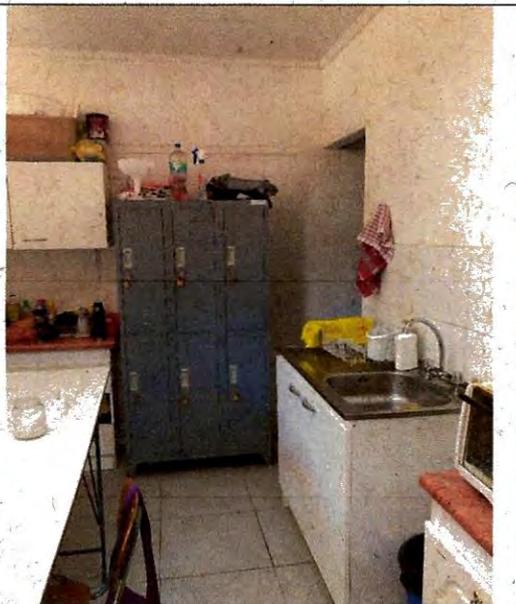
Fotografía N°	3
Fecha	06-02-2019
Observación	Letra a), del 1.4, del acápite II.
Ubicación	Módulo Dental.
Contenido	Falta de vestidores para hombres y mujeres.

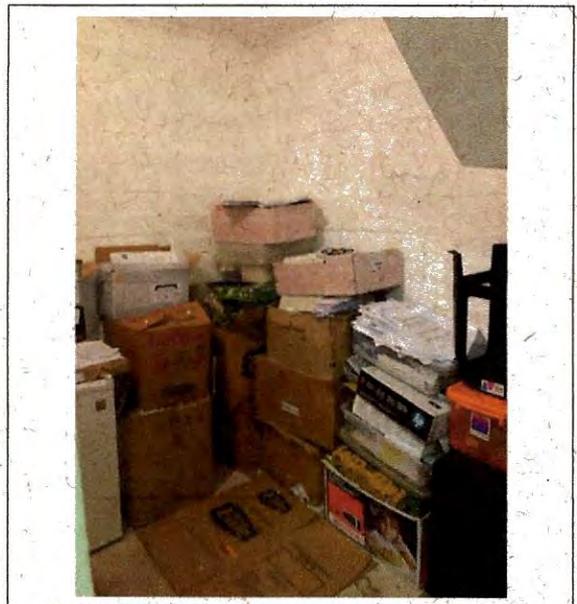
Fotografía N°	4
Fecha	13-02-2019
Observación	Letra a), del 1.4, del acápite II.
Ubicación	UAPO.
Contenido	Falta de vestidores para hombres y mujeres.

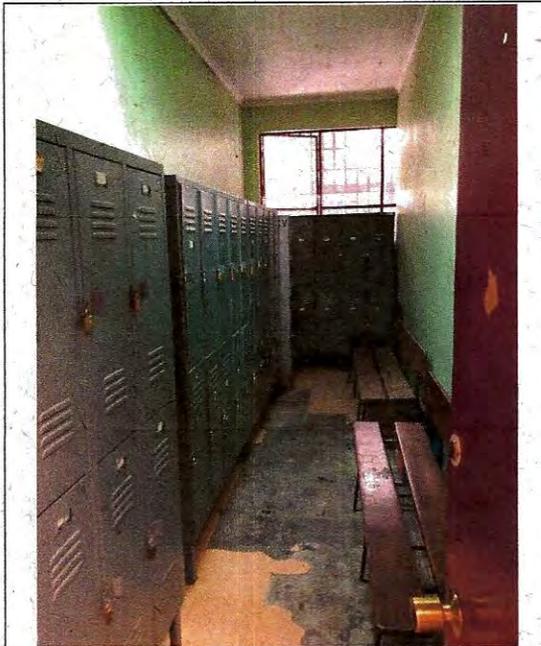
Fotografía N°	5
Fecha	08-02-2019
Observación	Letra a y b), del 1.4, del acápite II.
Ubicación	CESFAM Dr. Patricio Hevia.
Contenido	Falta de vestidores para hombres y mujeres, y pavimento en mal estado.

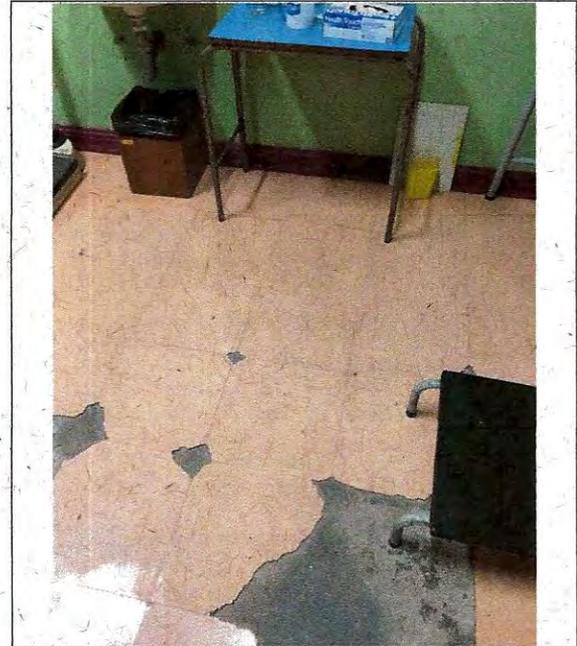
Fotografía N°	6
Fecha	08-02-2019
Observación	Letra b), del 1.4, del acápite II.
Ubicación	CESFAM Dr. Patricio Hevia.
Contenido	Pavimento en mal estado.

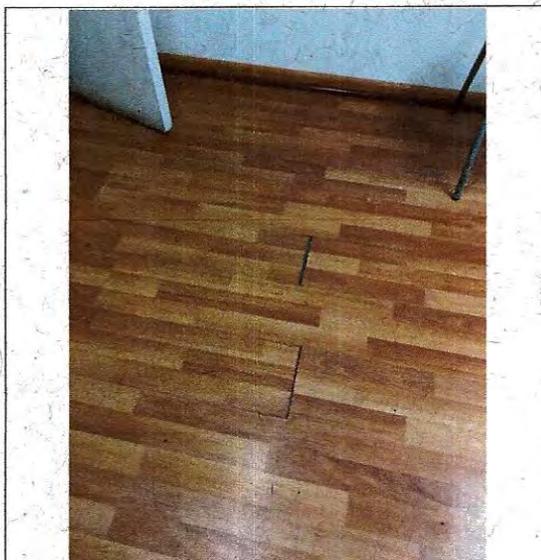
Fotografía N°	7
Fecha	05-02-2019
Observación	Letra b), del 1.4, del acápite II.
Ubicación	COSAM.
Contenido	Muros y pavimento en mal estado.

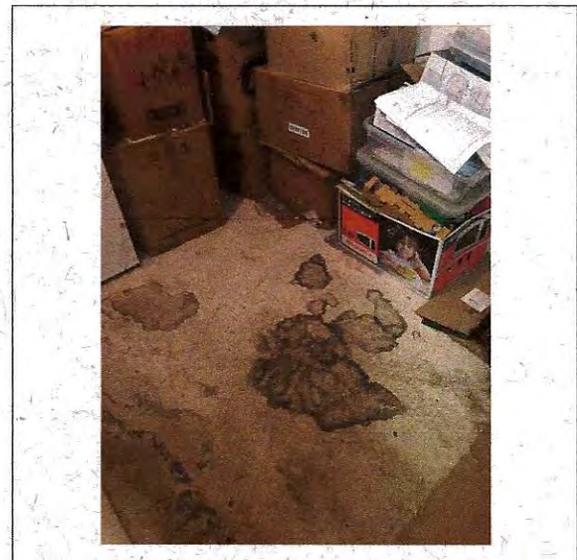
Fotografía N°	8
Fecha	07-02-2019
Observación	Letra b), del 1.4, del acápite II.
Ubicación	UAPO.
Contenido	Muros y pavimento en mal estado.

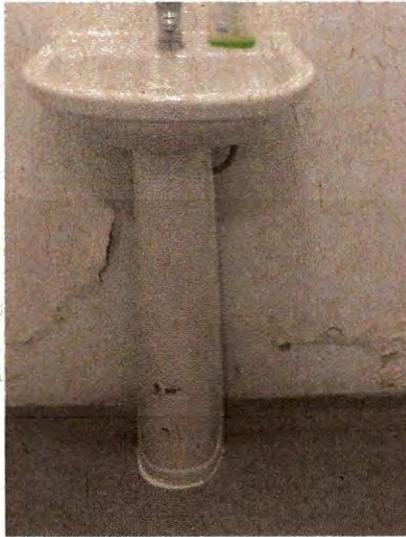
Fotografía N°	9
Fecha	07-02-2019
Observación	Letra b), del 1.4, del acápite II.
Ubicación	UAPO
Contenido	Muros y pavimento en mal estado.

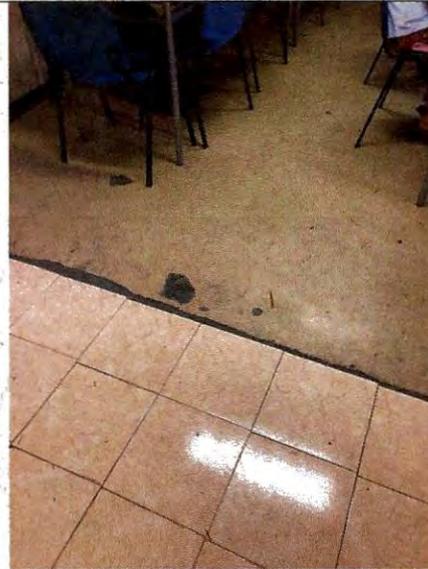
Fotografía N°	10
Fecha	12-02-2019
Observación	Letra b), del 1.4, del acápite II.
Ubicación	CESFAM Dr. Juan Petrinovic.
Contenido	Muros y pavimentos en mal estado.

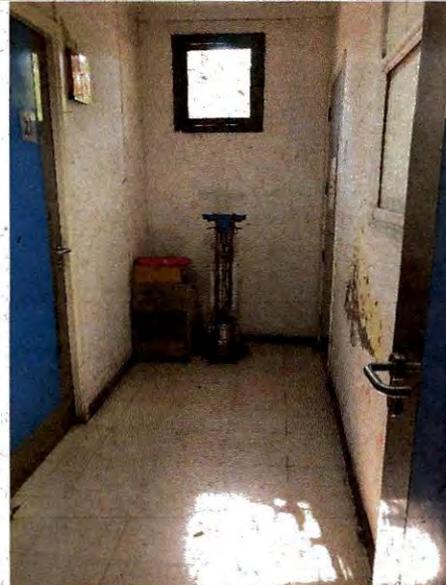
Fotografía N°	12
Fecha	13-02-2019
Observación	Letra b), del 1.4, del acápite II.
Ubicación	CESFAM Quinta Bella.
Contenido	Muros y pavimentos en mal estado.

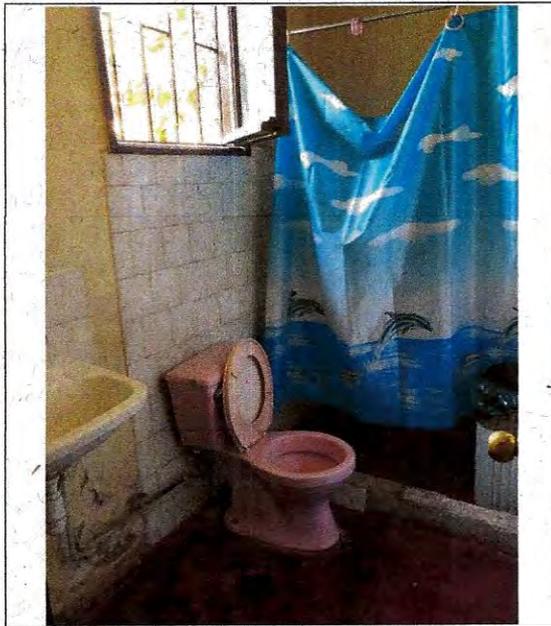
Fotografía N°	13
Fecha	13-02-2019
Observación	Letra b), del 1.4, del acápite II.
Ubicación	CESFAM Quinta Bella.
Contenido	Muros y pavimentos en mal estado.

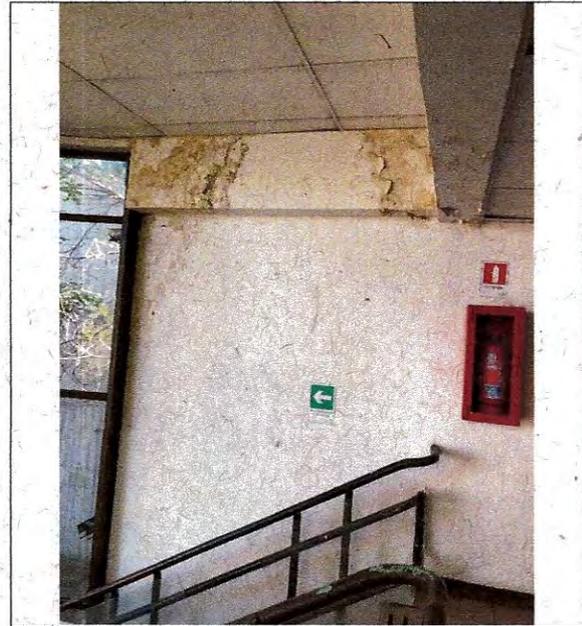
Fotografía N°	14
Fecha	14-02-2019
Observación	Letra b), del 1.4, del acápite II.
Ubicación	CESFAM Recoleta.
Contenido	Muros y pavimentos en mal estado.

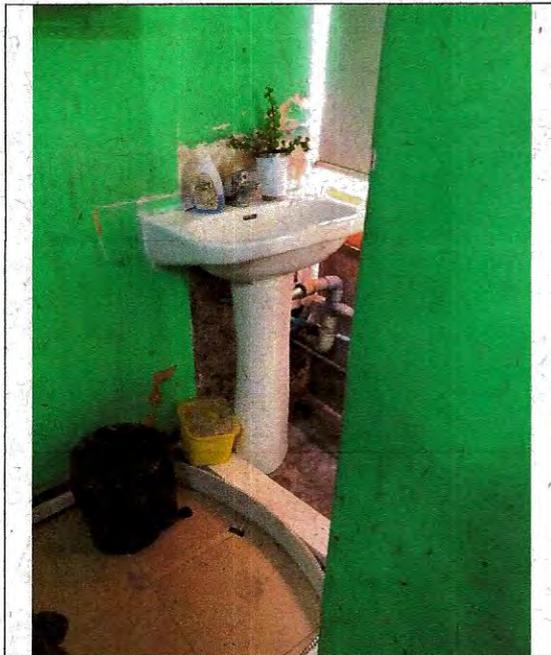
Fotografía N°	15
Fecha	13-02-2019
Observación	Letra b), del 1.4, del acápite II.
Ubicación	CESFAM Recoleta.
Contenido	Muros y pavimentos en mal estado.

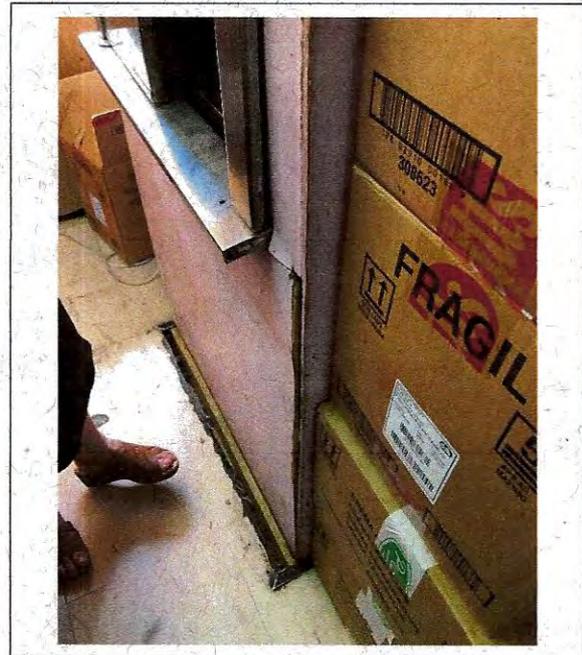
Fotografía N°	16
Fecha	14-02-2019
Observación	Letra b), del 1.4, del acápite II.
Ubicación	CESFAM Recoleta.
Contenido	Muros y pavimentos en mal estado.

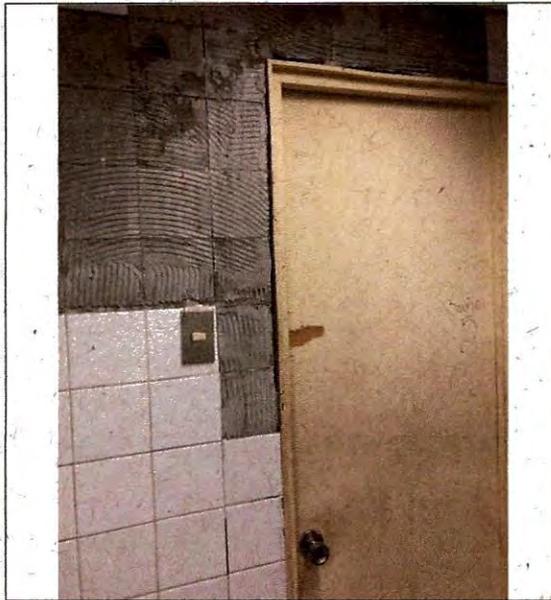
Fotografía N°	17
Fecha	13-02-2019
Observación	Letra b), del 1.4, del acápite II.
Ubicación	CESFAM Recoleta.
Contenido	Muros y pavimentos en mal estado

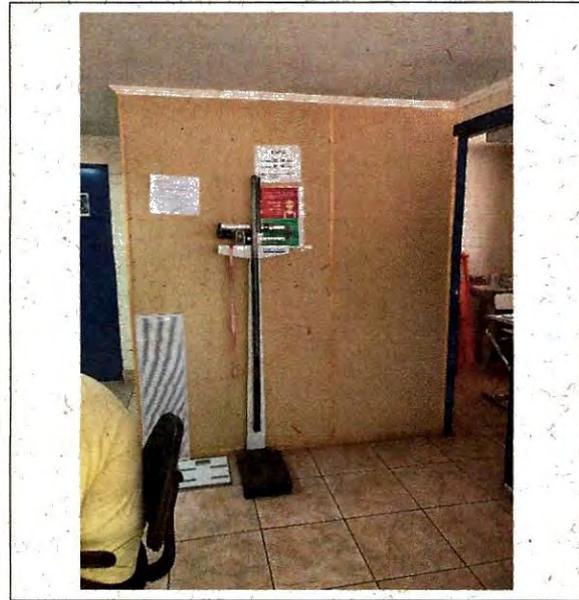
Fotografía N°	18
Fecha	21-02-2019
Observación	Letra b), del 1.4, del acápite II.
Ubicación	Territorio Sede Junta de Vecinos Lo Aranguiz Sur.
Contenido	Muros y pavimentos en mal estado

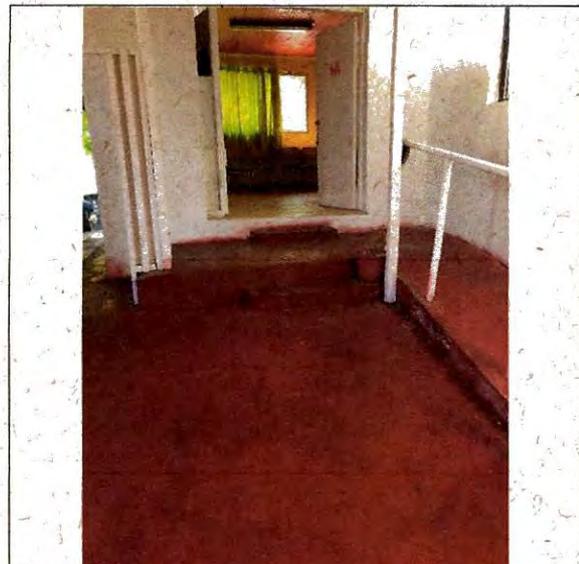
Fotografía N°	20
Fecha	21-02-2019
Observación	Letra b), del 1.4, del acápite II.
Ubicación	Territorio Sede Vecinal UV 27.
Contenido	Muros y pavimentos en mal estado.

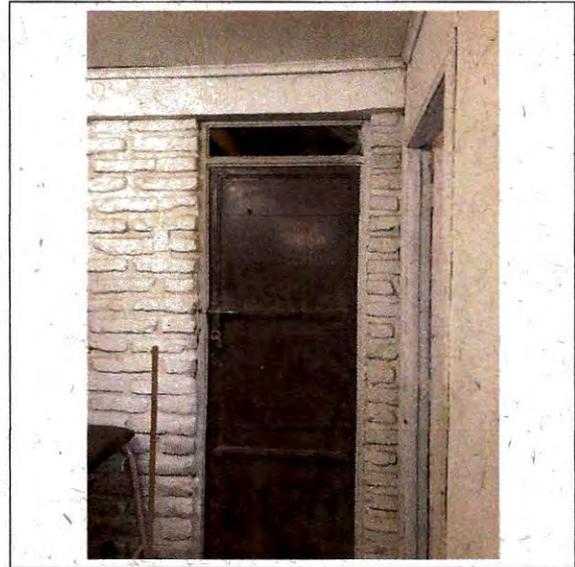
Fotografía N°	22
Fecha	12-03-2019
Observación	Letra c), del 1.4, del acápite II.
Ubicación	Territorio Sede Junta de Vecinos Población Santa Ana.
Contenido	Muros y pavimentos en mal estado.

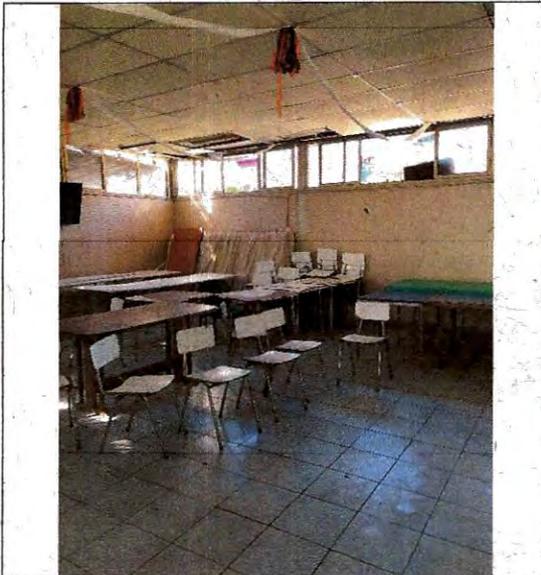
Fotografía N°	23
Fecha	18-03-2019
Observación	Letra b), del 1.4, del acápite II.
Ubicación	Territorio Sede Mutualista.
Contenido	Muros y pavimentos en mal estado.

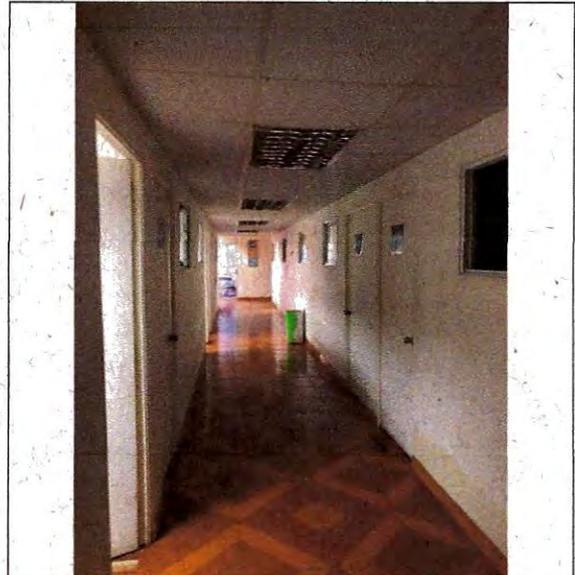
Fotografía N°	24
Fecha	14-02-2019
Observación	Letra c), del 1.4, del acápite II.
Ubicación	COSAM.
Contenido	Falta de extintores.

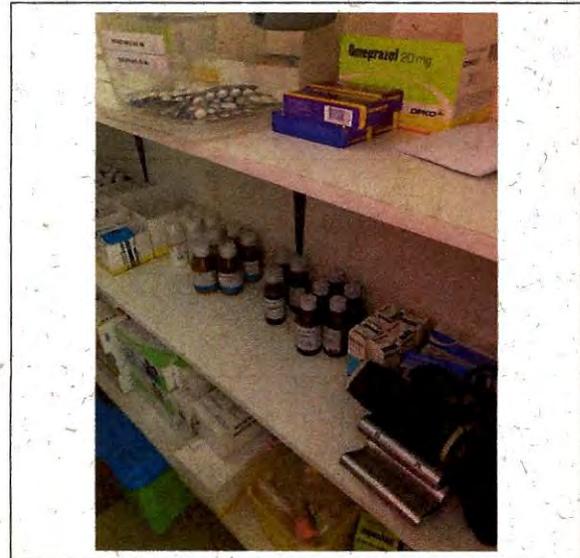
Fotografía N°	2
Fecha	21-02-2019
Observación	3, del acápite IV.
Ubicación	Territorio Centro Comunitario de Salud.
Contenido	Estantes con medicamentos.

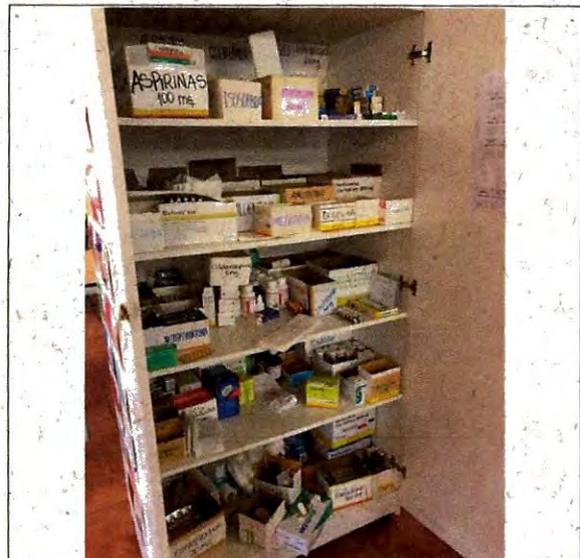
Fotografía N°	4
Fecha	12-03-2019
Observación	3, del acápite IV.
Ubicación	Territorio Sede Junta de Vecinos Pedro Donoso San Juan.
Contenido	Almacenamiento de medicamentos.

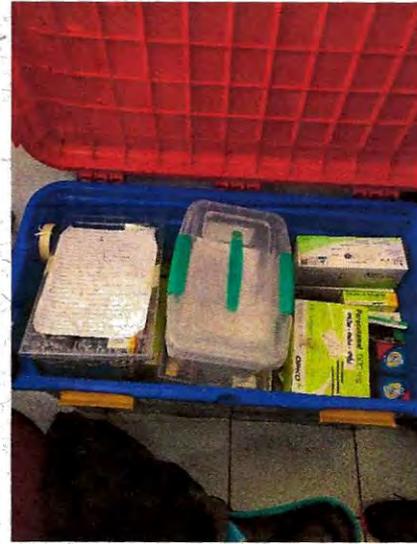
Fotografía N°	6
Fecha	12-03-2018
Observación	3, del acápite IV.
Ubicación	Territorio Sede Junta de Vecinos Barrio Bellavista.
Contenido	Almacenamiento de medicamentos.

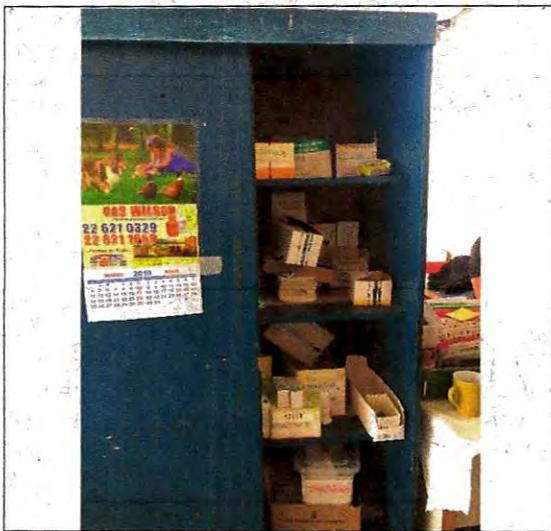
Fotografía N°	7
Fecha	18-03-2019
Observación	3, del acápite IV.
Ubicación	Territorio Sede Mutualista.
Contenido	Almacenamiento de medicamentos.
