1.- Riesgos Naturales

1.1. - Metodología

Los riesgos naturales de la comuna de Recoleta se asocian principalmente a la presencia del cordón del cerro San Cristóbal, el cual se presenta como macizo, con altas pendientes, no sólo en sectores altos del mismo, sino también en su conexión con el plano.

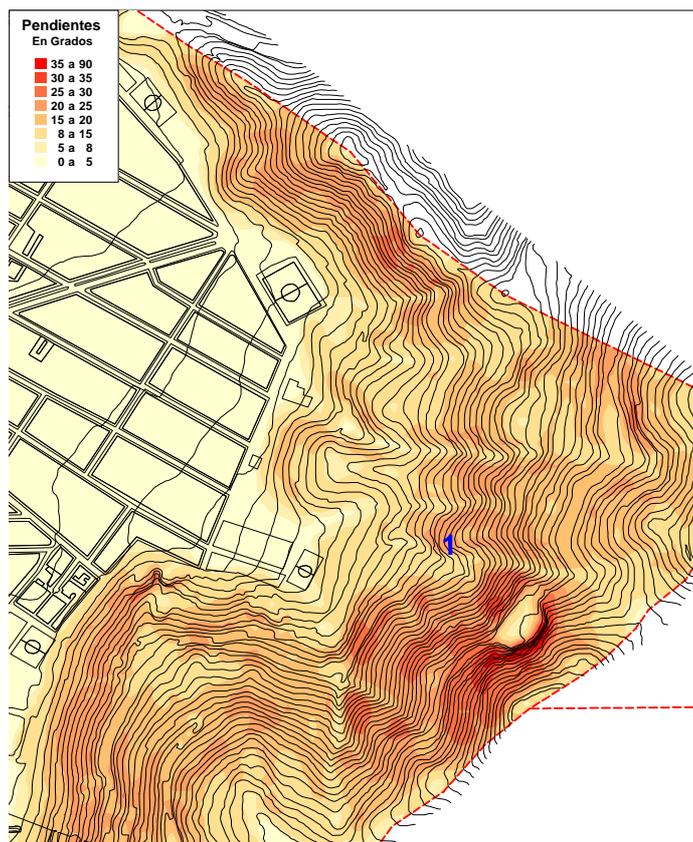
Figura 4: Zona norte del cordón dentro de la comuna de Recoleta, destaca en este sector la presencia de una rinconada de pequeña escala, caracterizada por la presencia de una antigua cantera en la parte sur oriente de la imagen con dos caídas de pendientes, separadas por un plano de algunos metros de ancho. Bajo éste se observa un glacis coluvial, que disminuye las variaciones de pendientes entre el plano y el cordón empero solo en ese lugar (1).

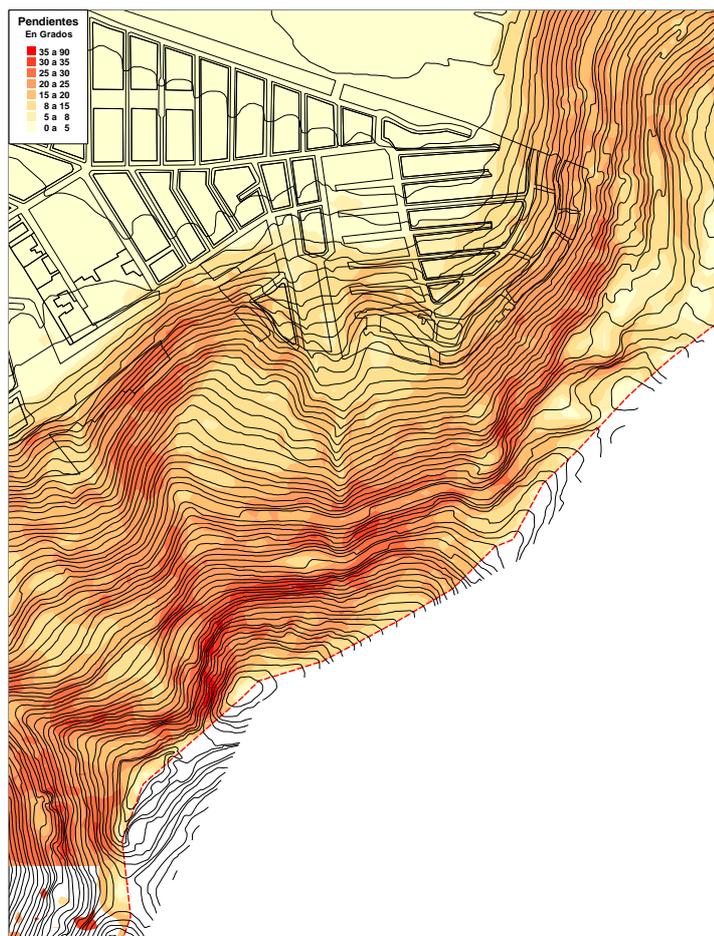
Figura 5: En esta carta donde se representa el sector central de la ladera, es posible apreciar la ocupación de la trama urbana en sectores de alta pendiente. La presencia de una rinconada no es aquí tan evidente, por que la pendiente no disminuye lo suficiente antes de llegar al plano, si bien los materiales de relleno son también de origen coluvial (1), su depositación se cree que fue más violenta, asociada principalmente a movimientos de remoción en masa, otro factor determinante es el cambio a una litología con predominancia de intrusivos los que posee mayor resistencia a la erosión. Hacia el centro de la carta es posible apreciar un talweg con un cono de depositación aluvial (2), en donde existió la presencia de agua en el transporte de los materiales.

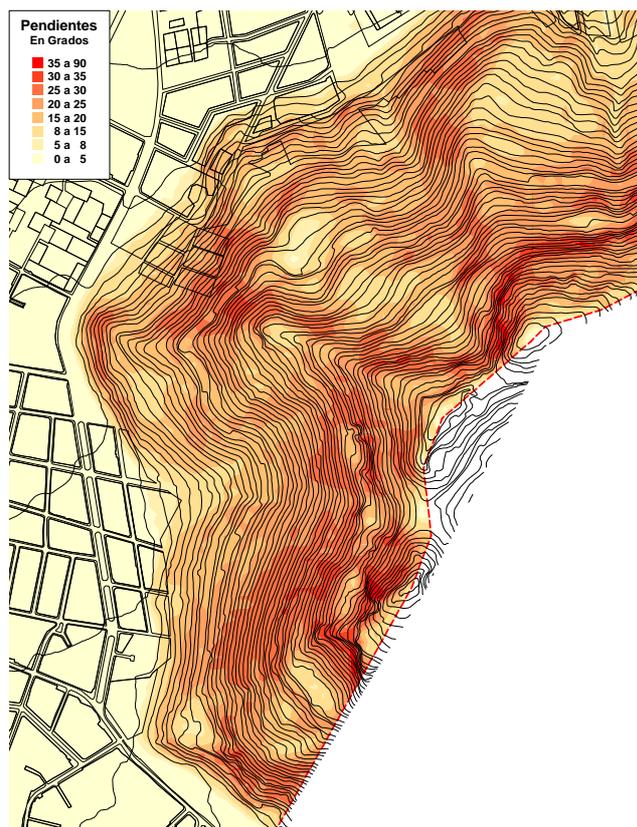
Figura n°6: se aprecia el aumento de las pendientes hacia el extremo sur del cordón, asociado además a la presencia de cumbres en aristas. En la parte oriental, en los faldeos (1), existe un cono de deyección asociado a los talwegs que se encuentran suprayacente a éste. Se puede observar además los quiebres de pendientes vinculados a la explotación de canteras en la época de la colonia (2).

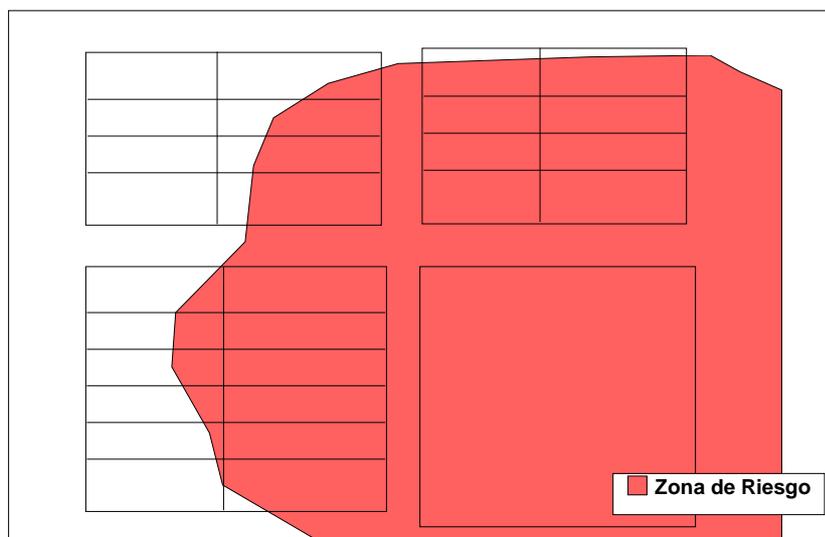
Figura 8. Situación inicial del límite de la zona de riesgos

A raíz de la inexactitud, de los límites de riesgo, debido a que las variables naturales no presentan límites definidos, ya que estos no coinciden necesariamente con elementos del paisaje urbano a través de los cuales se pueda generar una zonificación aplicable, los límites se generaron a partir de extender la zonificación de riesgo a todo predio que se encontrara total o parcialmente dentro de los límites del área de riesgo determinada, de esta manera, los predios que alcanzan a colindar con la calle involucran a toda la manzana. En las figuras 8 y 9 se representan la situación de la zona actual de riesgo y la anterior.

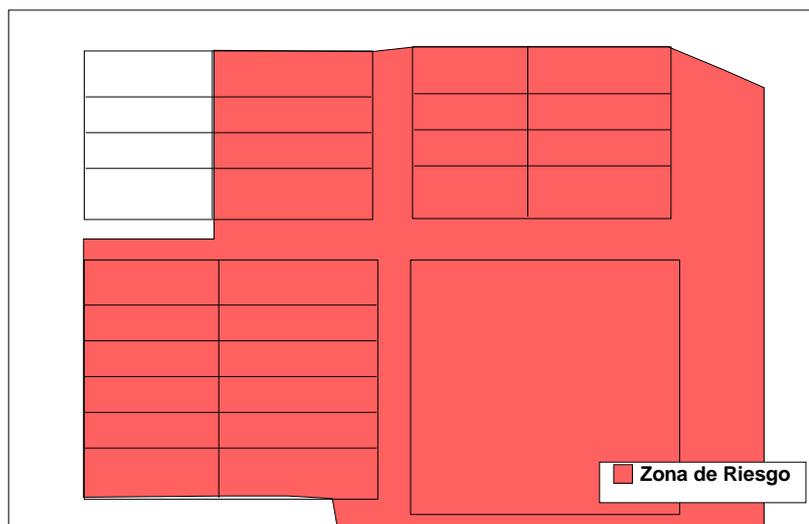
Figura 9. Delimitación de la zona de riesgo en función a los predios involucrados dentro de la zona inicial

De esta manera, el fondo de predio es un límite en la medida de que el predio se considere involucrado dentro de la zona de riesgo inicial.

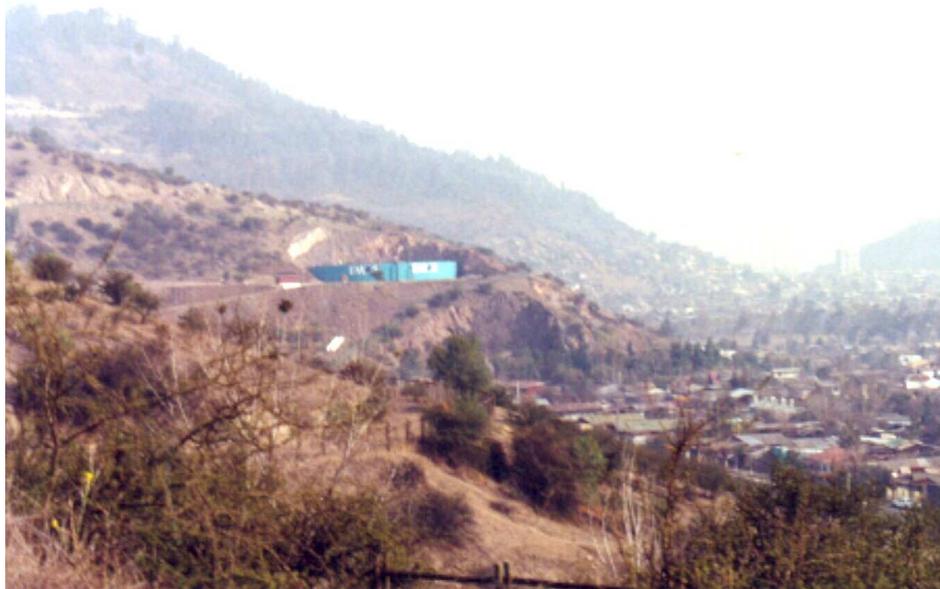
Fotografía n°3: Planta de Agua Potable de la Empresa Metropolitana de Obras Sanitarias

Existe una formación que se emplaza en el extremo sur del área que se caracteriza por poseer al menos tres quiebres de pendientes, conformando escarpes, los cuales, poseen en sus bases importantes volúmenes de material, normalmente de granulometría que alcanza el bloque. Uno de estos escarpes (fotografía nº3) se encuentra ocupado por la planta de agua potable de la empresa EMOS, aquí no existe ni material ni pendiente para que se produzca una remoción ni desprendimiento de materiales, sin embargo, los escarpes que se localizan subyacentes a la planta si poseen características que pueden hacerla riesgosa. La geometría de la pendiente es mixta y varía entre rectilínea y convexa, presentando por tanto, acumulaciones de detritos en la parte superior de la ladera, en este lugar en particular se manifiestan con fuerza fenómenos de reptación (fotografía nº4).
